# Besiktningsprotokoll

Anticimex Försäkringsbesiktning i samarbete med Fastighetsbyrån

| Fastighetsadress:<br>Hagaberg 1 | |

| Besiktningsdatum:<br>2025-12-10 | Protokollnummer:<br>69310837 |

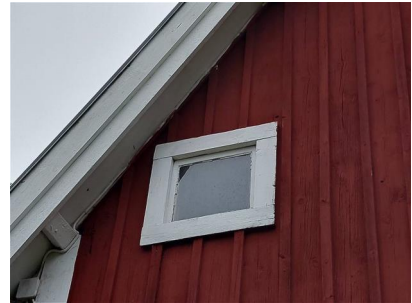
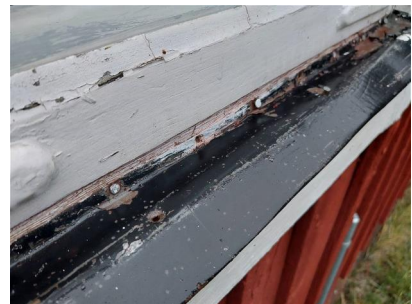
Fönsterbleck saknas delvis på fönster, lokalt förekommer brister/otätheter i befintliga bleck.

Detta medför en ökad risk för att vatten kan rinna in och orsaka fuktrelaterade skador i omkringliggande konstruktioner.

Lokalt behov av målning/underhåll förekommer.

Sprickor förekommer i fönsterglas.

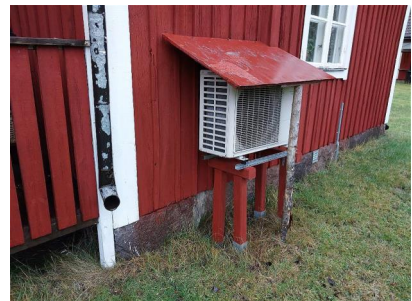
Stuprör avslutas intill husliv samt kondensvatten från luftvärmepumpens utedel leds inte bort från huset.

Detta kan medföra en ökad fuktbelastning på grunden, sockel samt fasad med fuktrelaterade skador som möjlig följd.

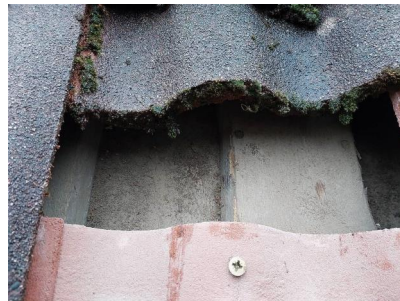
Takpannor med underlagstak av träplankor som saknar papp.

Med denna konstruktion är det extra viktigt att takpannorna är hela. Eftersom underlagstaket inte har en papp kan regn och snö som tränger in genom otätheter leda till fuktskador i underliggande konstruktion.

Mosspåväxt förekommer på pannor.

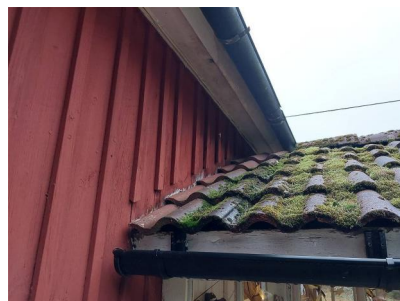
Ståndplåt saknas mellan hus och tak på farstukvist.

Detta medför risk för att regnvatten kan rinna in i tak- och väggkonstruktioner.

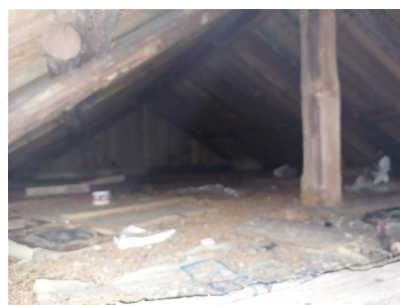
Vid kontroll av vinden uppmättes fuktvärden under kritisk fuktnivå för mikrobiell tillväxt och en normal lukt upplevdes.

Risk för mikrobiell tillväxt föreligger om den relativa fuktigheten (RF) i den omgivande luften är över 75 % vilket i furuvirke motsvarar en fuktkvot (FK) på 17 %. Fuktkvoten i underlagstak/takbjälkar uppmättes till 14%.

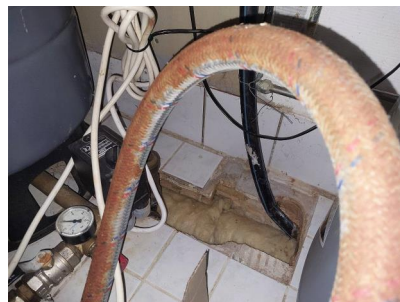
Badrummet har brister i utförandet. Golvbeklädnaden är otät och hål förekommer i golvet, tätskikt bedöms lokalt ej vara uppdraget mot vägg samt tröskel. Rörgenomföringar förekommer i vägg i dusch, golvsockel stängd mot golvbrunnen.

Vi rekommenderar en kontakt med fackman för vidare kontroll samt åtgärdsförslag.
