# Besiktningsprotokoll

Anticimex Försäkringsbesiktning i samarbete med Fastighetsbyrån

| Fastighetsbeteckning:<br>Lerhol 1:54 | |
| Fastighetsadress:<br>Fjällvägen 5 | |

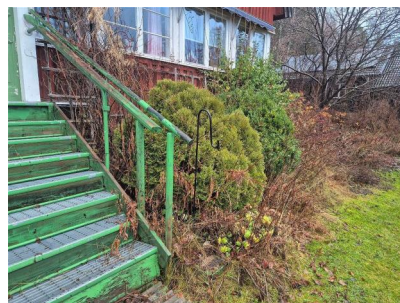
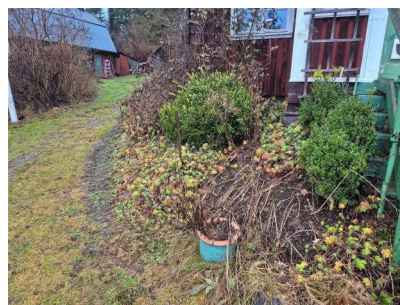
Mycket växtlighet finns nära huset.

Delar av växterna klättrar på sockel och fasad.

Detta kan leda till både skadad grundmur, fasad och kan leda till fukttransport in i fasad.

Risk för fukt,- och mekanisk skada.

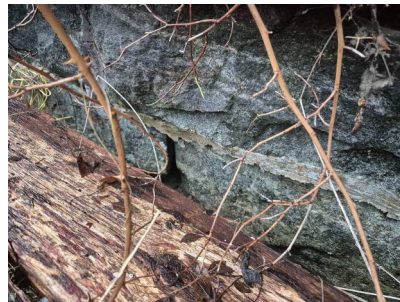
Otättheter förekommer mellan grundstenar, vissa grundstenar har ändrat läge.

Detta bedöms vara mycket gammalt.

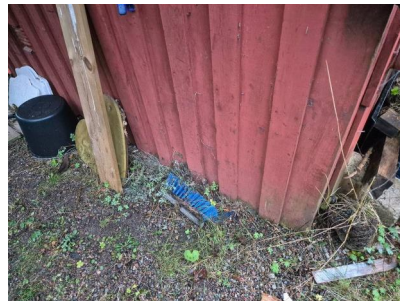
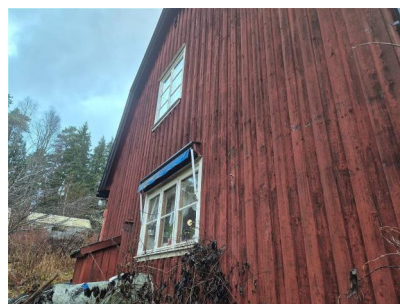
Enstaka panelbrädor har mindre rötskador. Fasadpanelen är i behov av målning/underhåll. Utrymmet mellan mark och fasad är otillräckligt på baksidan närmst våtrum.

Fasadbeklädnad och träkonstruktioner där målningsbehov finns riskerar att få fukt- och rötskador på grund av sämre vattenavvisande förmåga. För att öka livslängden på fasadbeklädnaden rekommenderas målning och underhåll. I samband med ommålning rekommenderas att de rötskadade panelbrädorna byts ut.

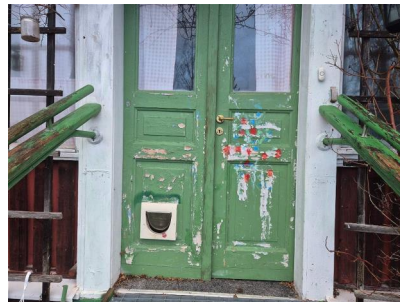
Äldre dörrar, visst underhållsbehov på entrédörr.

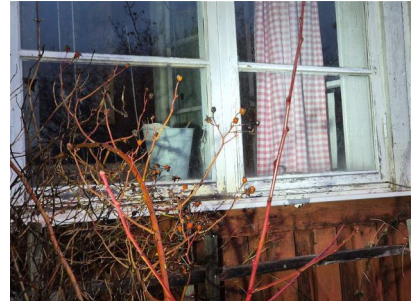
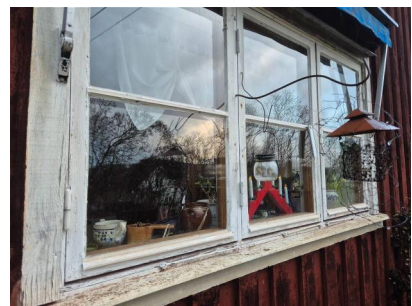
Kitt/-färgsläpp finns från äldre fönster.

Detta medför ökad risk för fuktskador.

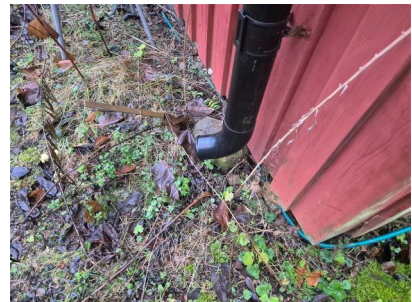
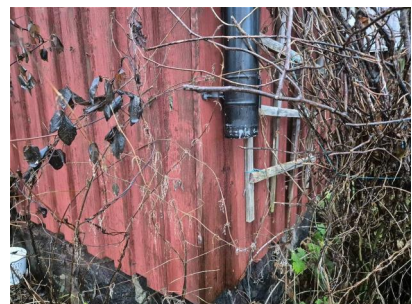
Stuprör avslutas nära husliv.

Stuprör som avslutas intill husliv (ovan mark) kan medföra en ökad fuktbelastning på grundmur/sockel samt torpargrund med fuktrelaterade skador som följd.

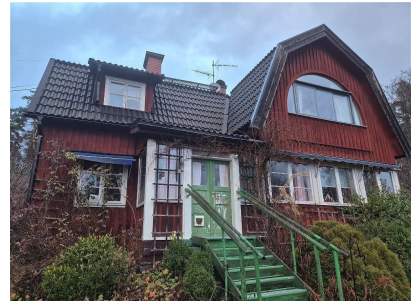
Balkongen är igenbyggd med fönsterparti.

Se invändig notering.

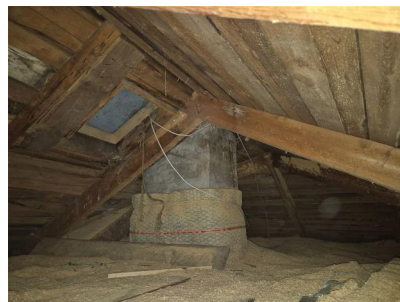
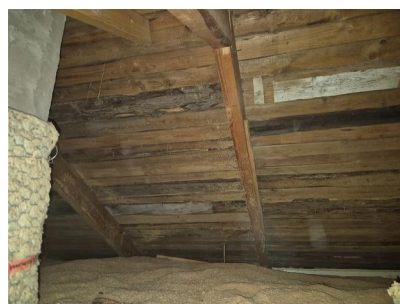
Fuktkvoter uppmättes i takstolar och underlagstak till mellan 12-14% Risk för mikrobiell tillväxt inträffar vid 75% relativ luftfuktighet vilket motsvarar 17% fuktkvot i furuvirke. Observera att fuktigheten på vinden ändras över säsongen, fuktigast är det vindtertid.

Underlagstaket har äldre fuktfläckar.

Noterade fuktfläckar uppstod innan takomläggningen.

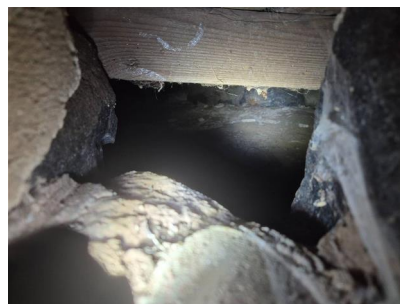
Torpargrunden har ej besiktigats då lucka till utrymmet saknas.

Uteluftsventilerade torpargrunder med bjälklag av organiskt material har ofta fuktskador, som kan resultera i mikrobiella skador (angrepp av mikroorganismer) och i värsta fall rötskador. Grunden har inte kunnat besiktigas eftersom det inte finns någon inspektionslucka in till grunden.

Via ventil kan man se att marken saknar ångspärr.

Vi rekommenderar en kompletterande besiktning när man kunnat bedöma utrymmets tillgänglighet samt när en inspektionslucka installerats.

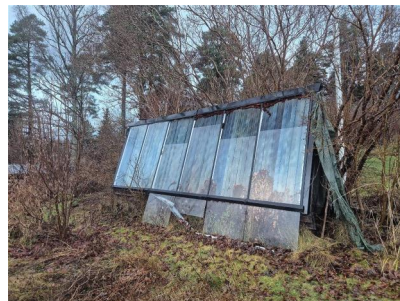
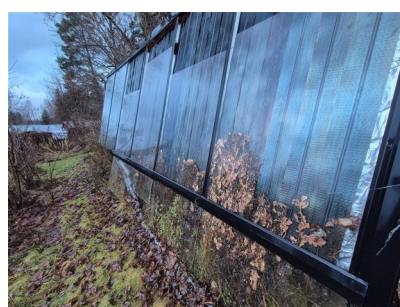
Glasskydd på markburna solfångare har släppt, nedre stödlisten är skadad.

Kontakta fackman för bedömning och åtgärdsförslag.

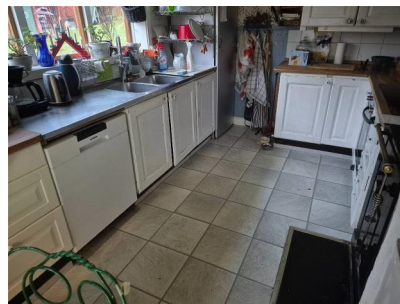
Droppskydd finns ej under kyl eller i diskbänksskåp och avloppsslangen till diskmaskinen är ej förankrad med upphängningsbygel.

Montera droppskydd och förankra avloppsslangen.

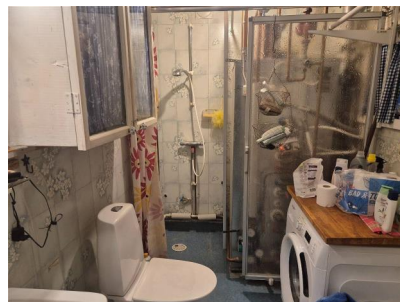
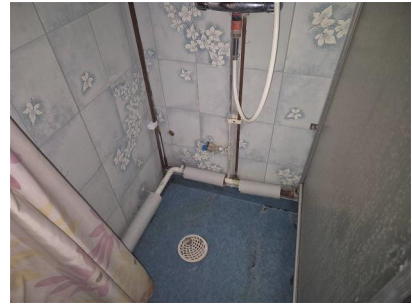
Våtutrymmet har äldre yt-/tätskikt samt golvbrunn. Rörgenomföringar finns i golv samt i vägg i dusch. Plastmattan på vägg har lossnat i nederkant i dusch.

Eftersom funktionen, som innebär att ytskiktet/tätskiktet ska vara vattentätt, kan vara nedsatt finns en ökad risk att vatten tränger igenom ytskiktet/tätskiktet med vattenskador i omkringliggande konstruktioner som följd.

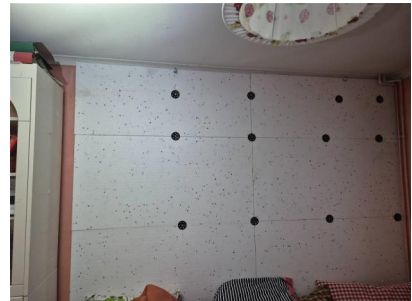
Del av yttervägg är klädd med cellplast.

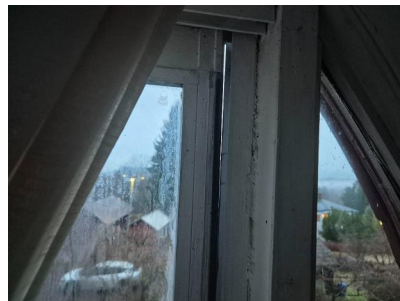
Skjutfönsterparti går ej att stänga helt.

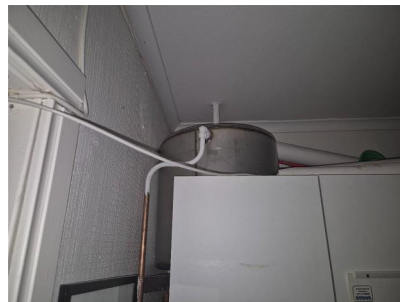
Expansionskärlet sitter placerat i utrymmet semi-inbyggt i garderob.

Risk för fuktskador vid läckage då det saknas uppsamlingskär!/läckagevarnare.

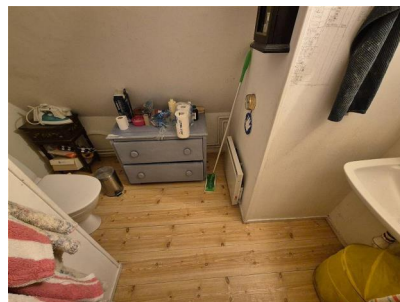
Äldre beklädnader och rörgenomföringar finns i golv.

Utrymmets frånluft är full med spån och ej i funktion.

Sammantaget finns en ökad risk för fuktskador i utrymmet.
