**Fastighetsuppgifter**

Massan 11

Eldarevägen 8

| Uppdragsnummer | A35177 |

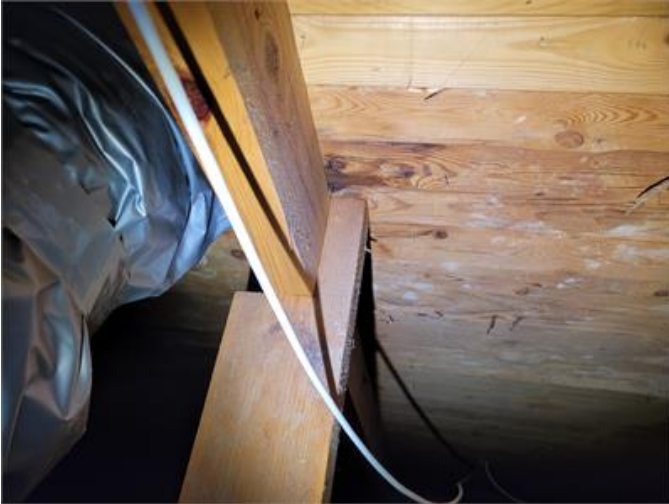
| Besiktningsresultat | | | | | |
|---|---|---|---|---|---|
| <b>Vind</b> | | | X | | - Läckage i yttertak förekommer, orsak och omfattning bör fastställas.<br>- Mikrobiell påväxt förekommer i begränsad omfattning.<br>- Se bild. |

Läckage i yttertak.
