# Besiktningsprotokoll

Anticimex Försäkringsbesiktning i samarbete med Fastighetsbyrån

| Fastighetsadress:<br>Högstorpssvägen 7 | |

| Besiktningsdatum:<br>2025-12-09 | Protokollnummer:<br>69417275 |

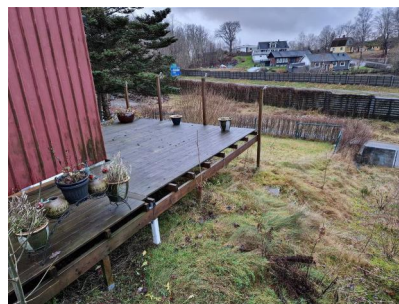
Altandäck saknar fallskydd.

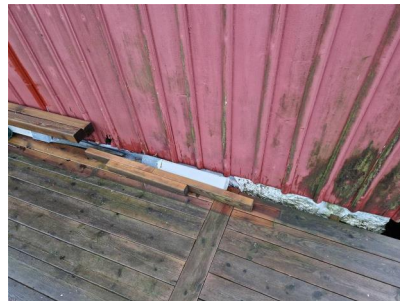
- Fasadpanel är allmänt i behov av målning/underhåll.
- Lokala rötskador noterades.

Risk för fuktrelaterade skador på grund av sämre vattenavvisande förmåga. Kontakt rekommenderas med fackman för åtgärder och bedömning av bakomliggande konstruktioner.

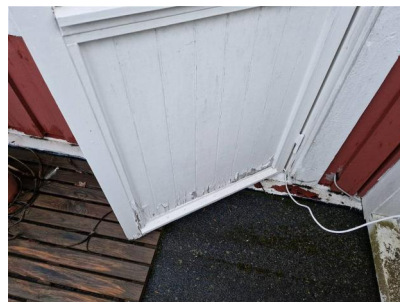
- Dörrar är i behov av målning/underhåll.

Risk för fuktrelaterade skador på grund av sämre vattenavvisande förmåga.

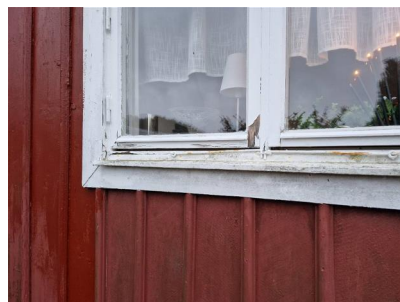
- Enstaka fönster är i behov av målning.
- Enstaka isolerglasfönster är äldre.

Risk för fuktrelaterade skador på grund av sämre vattenavvisande förmåga. Äldre isolerglaskassetter riskerar missfärgning/imma mellan glastrutorna då tätningen kan vara sämre p.g.a. ålder.

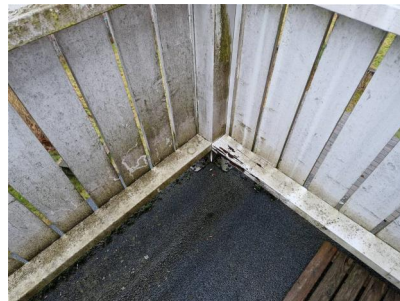
- Papptaktäckningen har ojämnheter.
- Tröskelbleck till balkongdörren lutar fel.
- Räcke är i behov av målning/underhåll och är skruvad i papptaket.
- Takavvattning finns inte.

Risk för fuktrelaterade skador på grund av sämre vattenavvisande förmåga.

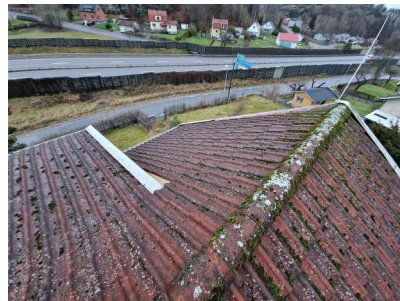
- Mosspåväxt finns på takpannorna.
- Vindskiveplåtar saknas lokalt samt är otäta/lösa.
- Vindskivor är i behov av underhåll/byte.
- Taket har av säkerhetsskäl besiktigats från mark och takstege.

Bristerna på taket kan leda till att taktäckningen har ett minskat motstånd mot vatteninträngning, vilket kan resultera i fuktrelaterade skador på träläkt och underliggande konstruktioner.

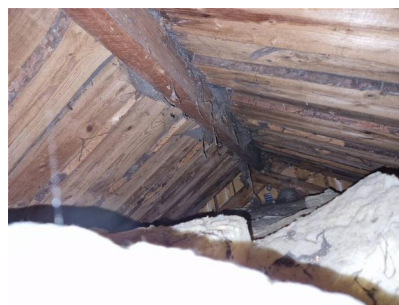
- Vindsbjälklaget är tilläggsisolerat.
- Vindsutrymmet är besiktigt från lucka då landgångar saknas och utrymmet har låg höjd.

Eftersom vindsbjälklaget är tilläggsisolerat kan klimatet på vindsutrymmet ändras, främst vintertid. Detta medför en risk för uppfuktning av underlagstakets insida vilket kan resultera i mikrobiella skador.

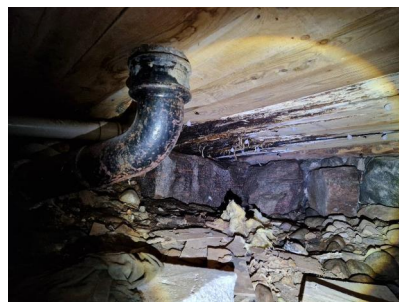
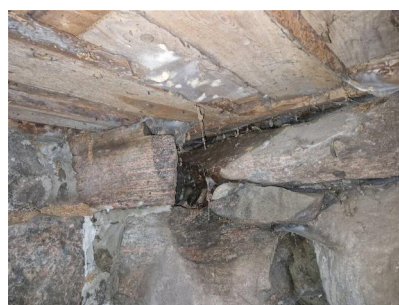
- Kontroll av konstruktion utfördes genom okulär kontroll av och fuktkvotmätning i blindbotten. Vid kontroll av konstruktion uppmättes fuktvärden över kritisk fuktnivå för mikrobiell tillväxt.
- Lokala fukt-/vatteninträngningar förekommer vid grundmur.
- Fuktfläckar och rötskador förekommer lokalt i blindbotten (under duschutrymme).
- Mikrobiell lukt och avloppslukt upplevdes i grundläggningen.

Uteluftsventilerade krypgrunder med bjälklag av organiskt material har ofta fukterelaterade skador på grund av naturlig fuktpåverkan. Lukten som upplevdes i krypgrunden kan även spridas till boendemiljön. Fuktkvoten uppmättes till 21 - >28 %. Risk för mikrobiell tillväxt föreligger om fuktkvoten överstiger 17 %.

En fördjupad undersökning rekommenderas för att konstatera orsak och omfattning av de fukterelaterade skadorna samt för förslag på åtgärder.

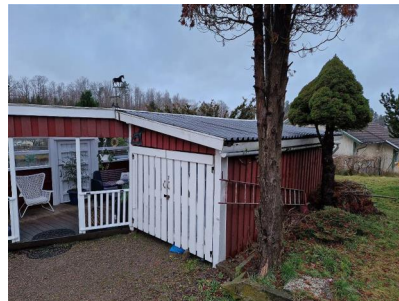
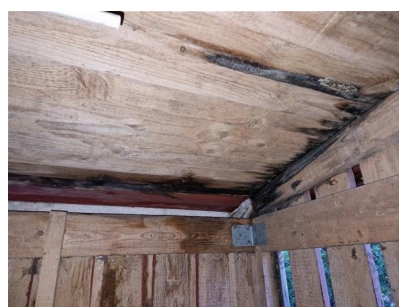
- Plåttaktäckningen är inte anpassad till den flacka taklutningen samt otätheter förekommer.
- Fasadpanel avslutas nära mark och växtlighet finns nära. Allmänt underhållsbehov finns.
- Inläckage och rötskador noterades.

Kontakt rekommenderas med fackman/takläggare för vidare bedömning av orsak och omfattning samt för förslag på åtgärder.

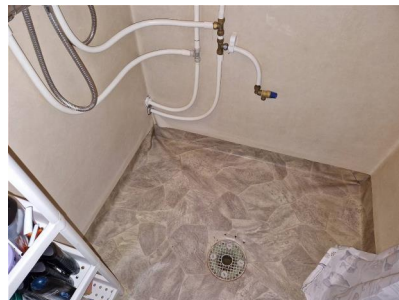
- Utrymmet är i behov av renovering.
- Fuktindikering i utrymmet gav förhöjda fuktindikationer på golvet.
- Golvbeklädnaden har släppt från underlaget och otätheter förekommer.
- Rör genomföringar finns i väggen.
- Missfärgningar förekommer i taket.

En fördjupad undersökning rekommenderas för att konstatera orsak och omfattning av bristerna/skadorna.
