# Besiktningssprotokoll

Anticimex Försäkringsbesiktning i samarbete med Fastighetsbyrån

Fastighetsbeteckning: Tingstad 2:59	
Fastighetsadress: Åselstadsvägen 115	
Postnummer: 603 66	Ort: Norrköping

Besiktningdatum: 2025-12-10	Protokollnummer: 69442489
Temperatur: 5 °C	Väderlek: Halvklart
Tekniker: Olle Österman	
E-post: Olle.Osterman@anticimex.se	
Kontor: Norrköping	
Närvarande: Fastighetsägare

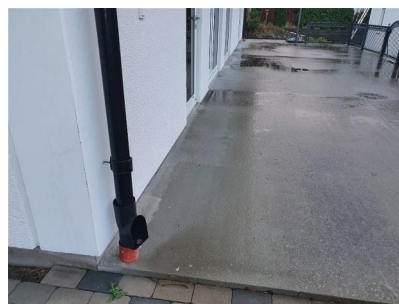
Berg lutar mot huset.

Del av betongplatta (altan) lutar svagt mot huset.

Detta innebär en ökad fuktbelastning mot grunden vilket i sin tur kan orsaka fuktskador i huset.

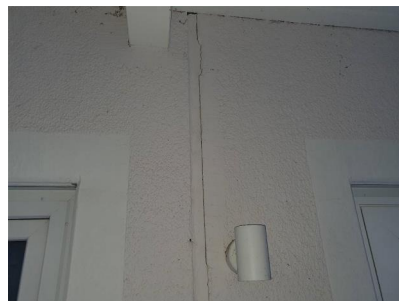
Spricka i rörelsefog noteras.

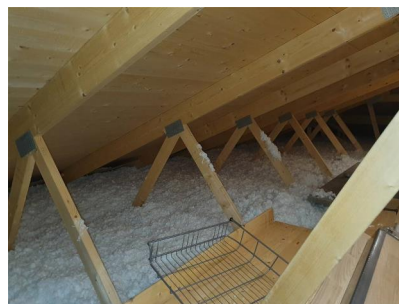
Vid kontroll av vinden uppmättes fuktvärden under kritisk fuktnivå för mikrobiell tillväxt.

Fuktkvoten i underlagstak uppmättes till 12 %.

Risk för mikrobiell tillväxt föreligger om fuktkvoten överstiger 17 %.

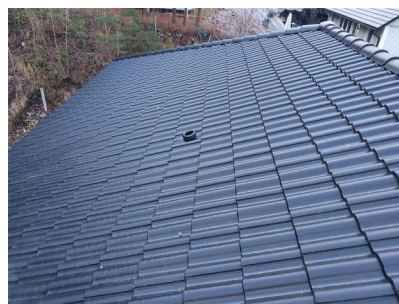
Inget att notera.

Tak besiktat via takstege.

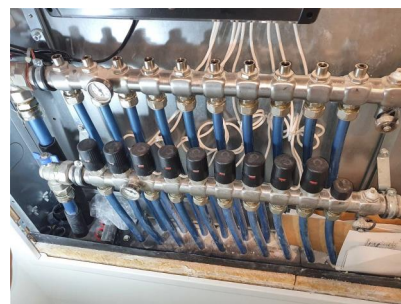
Fördelarskåp saknar läckageindikator

Utän läckageindikator finns risk att eventuellt läckage inte upptäcks, vilket kan leda till fuktskador i omkringliggande konstruktioner.

Vattenlarm kan med fördel monteras.

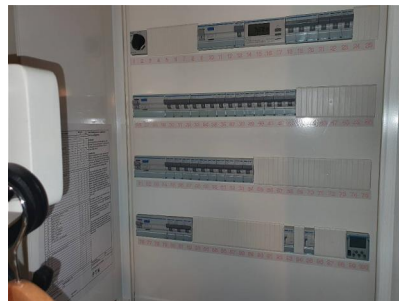
El-centralen har jordfelsbrytare.

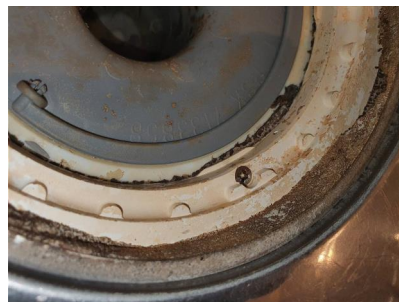
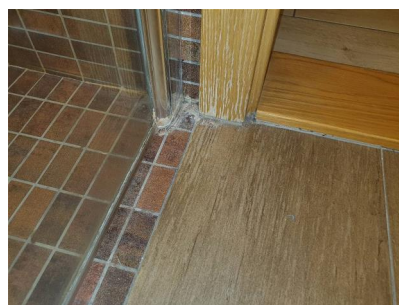
Tätskikt är felmonterat i golvbrunnen.

När golvbrunnsmanchetten sticker fram under klämringen i golvbrunnen innebär det risk för fuktskador. Vatten kan tränga ner i omkringliggande konstruktioner med fuktrelaterade skador som följd.

- Golvfall noteras i duschzon, bristfälligt fall/bakfall utanför.
- Dörrfoder intill dusch, ytligt fuktpåverkad.

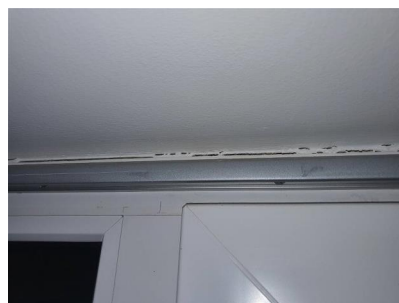
Rörelsesprickor noteras mellan dörröppning och karm.

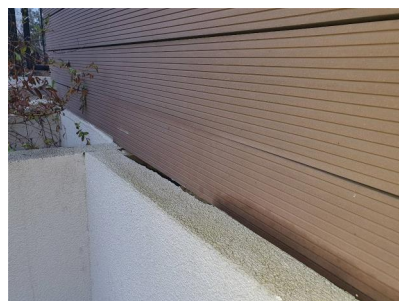
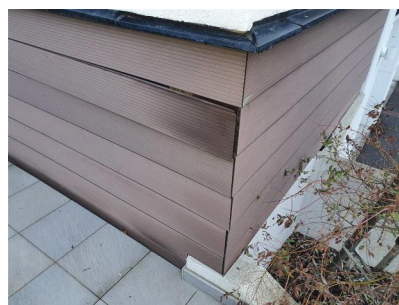
Otätthet noteras mellan sockelpanel och kantblock. Denna innebär risk för fuktinträngning och efterföljande skador i bakomliggande konstruktion.

Lokalt släpp på sockelpanel, tillbyggnad.

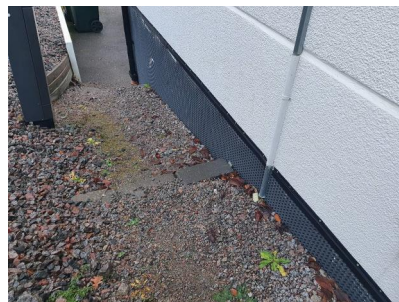
Utvändigt fuktskydd ligger oskyddat ovan mark.

Risk finns att det utvändiga fuktskyddet skadas och funktionen försämras.

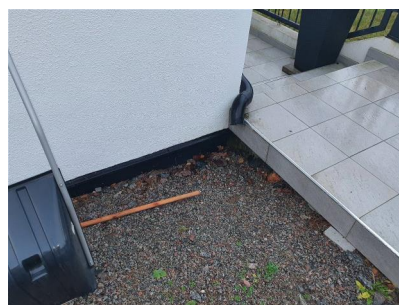
⚠ Ett stuprör avslutas nära husliv.

Stuprör som avslutas intill husliv (ovan mark) kan medföra en ökad fuktbelastning på grundmur/sockel med fuktrelaterade skador som följd.

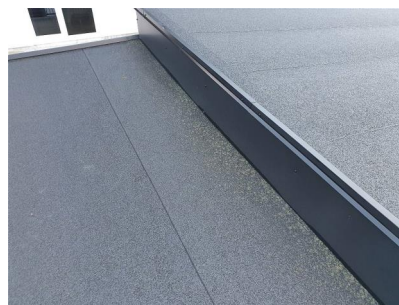
Vid anslutningen mot plåtsargen på tillbyggnaden noterades att papptaket känns mjukt vid belastning.

För att ta reda på om det finns några underliggande skador rekommenderas en fördjupad undersökning.

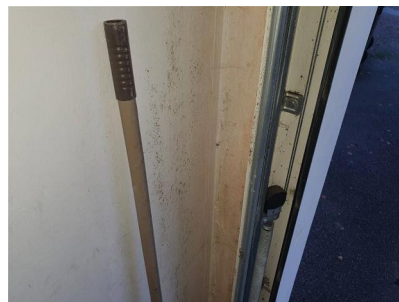
Missfärgningar/påväxt noteras på insidan, vid anslutning till garageportar.

Detta bedöms bero vara condensrelaterat pga. mindre täta garageportar och uppvärmt garage.

Kontrollera och vid behov förbättra tätningarna kring garageportarna samt säkerställ god ventilation i garaget för att minska fuktbelastningen.

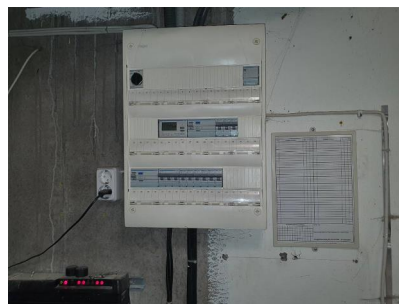
El-centralen har jordfelsbrytare.

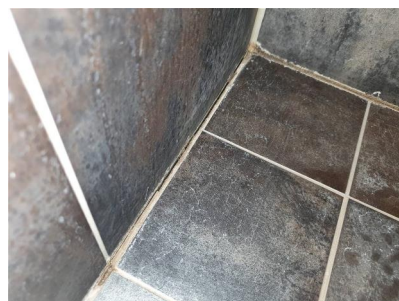
- 🔍 Fogsläpp noteras lokalt.
