# Besiktningsprotokoll

Anticimex Försäkringsbesiktning i samarbete med Fastighetsbyrån

| Fastighetsadress:<br>Ljungliden 23 | |

| Besiktningsdatum:<br>2025-12-10 | Protokollnummer:<br>69436016 |

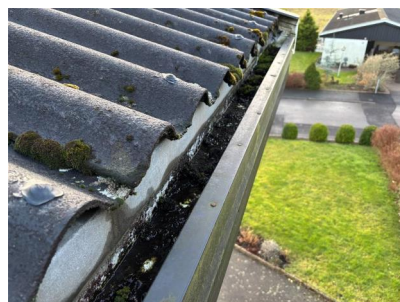
Hängrännor är lokalt skräpfyllda.

Eftersom hängrännor är fulla med skräp finns risk för fuktskador på fasad och sockel då vatten kan svämma över.

För att förhindra översvämning rekommenderas rensning av hängrännor.

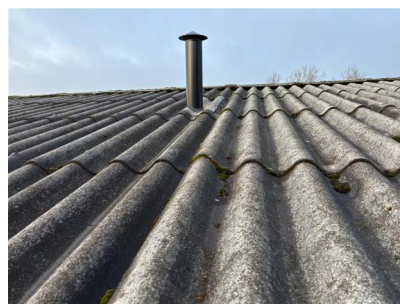
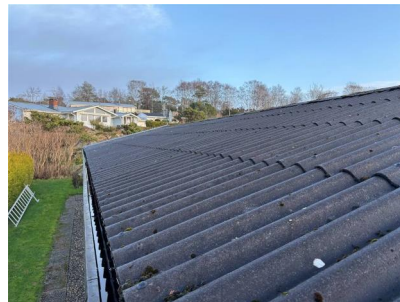
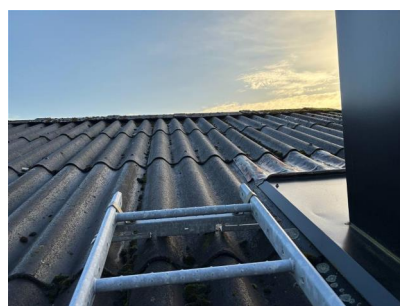
Yttertaket är äldre.

Takpannor av Eternit, plåtdetaljer och underlagspapp har enligt vår bedömning en begränsad livslängd. Eftersom husets taktäckning är äldre har det ett minskat motstånd mot vatteninträngning. Detta i sin tur kan leda till fuktskador på träläkt och vidare ner i underliggande konstruktioner.

Taket besiktigat från stegen lutad mot hängränna.

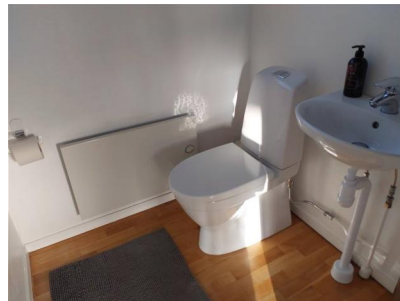
Utrymmet är äldre fukttekniskt (enligt dagens branschregler)

Detta medför en ökad risk för att vatten tränger ner i omkringliggande konstruktioner och orsakar fuktskador

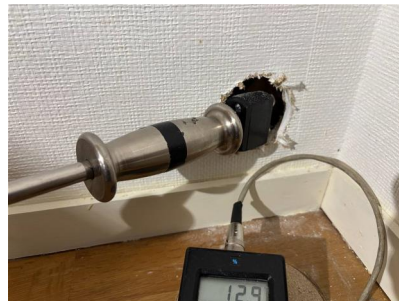
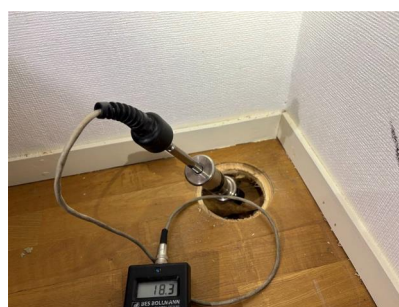
Vid kontroll av konstruktion uppmättes fuktvärden över och under kritisk nivå för mikrobiell tillväxt och en avvikande lukt upplevdes i golvkonstruktionen.

Grundläggningen består av en betongplatta på mark utan underliggande isolering och med ett uppreglat golv dikt an betongplattan samt utreglade och isolerade väggar på souterrängplanet. Entréplanet har en betongplatta på mark med uppreglade golv.

Provhål 1 togs i allrumets östra vägg. Fuktkvoten uppmättes till 12,9% i den utreglade väggen som har kontakt med grundmuren. Normal lukt upplevdes i konstruktionen.

Provhål 2 togs i allrumets golv. Fuktkvoten uppmättes till 18,3% i en regel som har kontakt med bottenplattan. Mikrobiell lukt upplevdes i konstruktionen.

Golv, syllar och väggreglar riskerar att drabbas av fuktskador på grund av naturlig fuktpåverkan om fuktskyddet är bristfälligt utfört alternativt saknas. Fuktvandring kan ske från marken genom betongen till organiskt material genom så kallad kapillarsugning och diffusion, vilket kan leda till skador med lukt av mikrobiell karaktär. Om reglarna är tryckimpregnerade kan även en kemisk lukt förekomma.

Vi rekommenderar en fördjupad undersökning för att bedöma orsak och omfattning. Det är viktigt att tänka på att denna rekommendation om fördjupad undersökning gäller alla husets uppreglade golv, syllar och utreglade väggar.

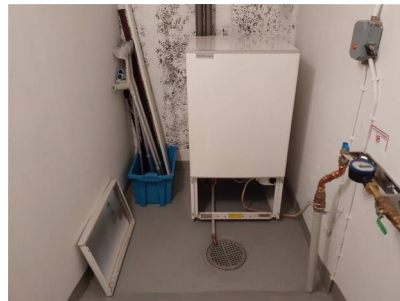
Äldre gjutjärnsbrunn.

Gjutjärnsbrunnen bör bytas ut vid en framtida renovering då risk finns att den rostar sönder med avvikande lukter som följd.

Byt golvbrunn och kontrollera anslutningar vid renovering.

Byggentreprenör kan med fördel kontaktas för bedömning av omfattning och prisuppgift för ovan rekommenderade åtgärder.
