Nyckelharpan 10

Sätergatan 5

## Bilaga 1 för kontroll av valda konstruktioner

## Bilaga 2 för kontroll av valda konstruktioner

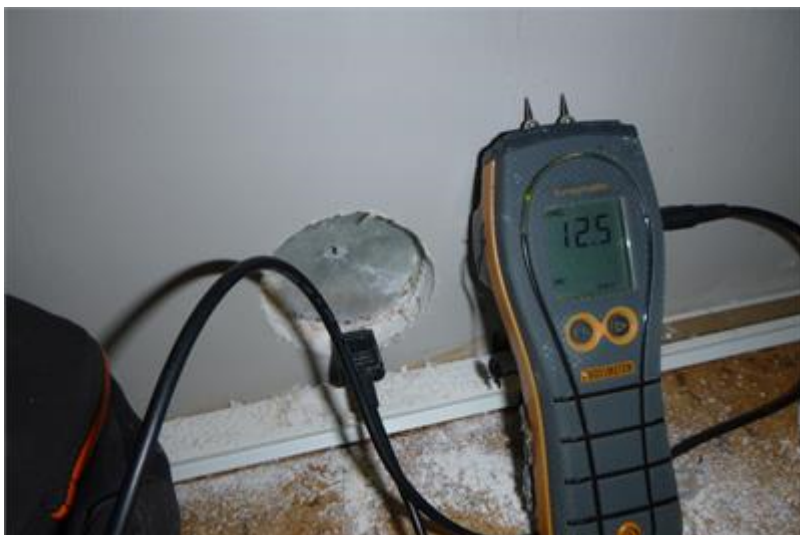
| Konstruktionsuppbyggnad | Utreglad vägg, isolerad och utförd med diffusionsspärr |

I sovrummet gjordes en stickprovsmätning i den utreglade väggen och en fuktkvot på 12,5% mättes upp i syllkonstruktion. Ingen avvikande lukt kunde förnimmas i provhålet

Det kritiska gränsvärdet för mikrobiell tillväxt brukar anges till ca 15-17% fuktkvot (FK).

Det förekommer fuktgenomslag på väggar i mindre utsträckning. Fuktindikering utfördes på väggar i betong vilket man beteckna som "normalt" i en fastighet med den tidens byggnorm.

Det förekommer utreglade väggar innanför motfyllda ytterväggar, vilket betecknas som en riskkonstruktion med avseende på fukt- och mikrobiella skador. Se även info på protokollets näst sista sida Pos. 7.

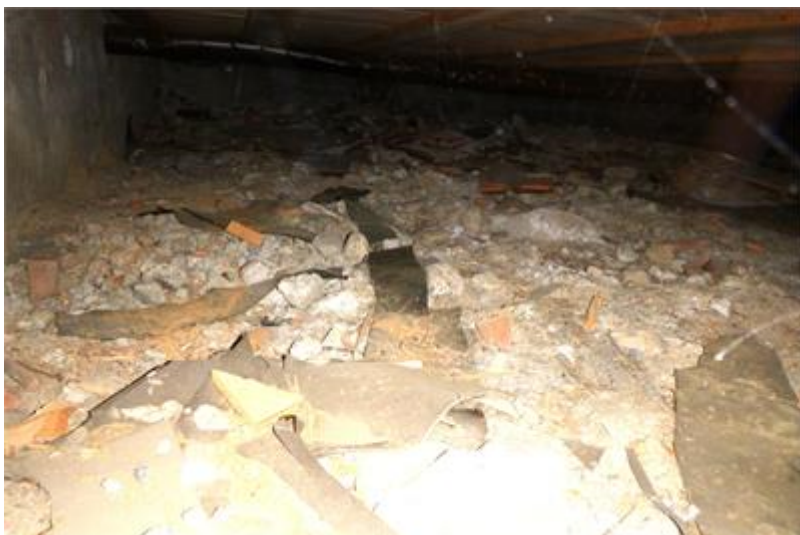
| Konstruktionsuppbyggnad | Undertrycksventilerad krypgrund med träbjälklag |

Då inspektionslucka saknades utfördes fuktmätning från ventilationshål i sockeln. En fuktkvot i blindbotten mättes upp till 11,5%.

Det förekommer organiskt byggspill på markytan som saknar plastfoile. Utrymmet är undertrycksventilerat som en Radonåtgärd. Kompletterande tätning bör utföras kring ventilation i sockeln.

Det kritiska gränsvärdet för mikrobiell tillväxt brukar anges till ca 15-17% fuktkvot (FK).

Notera att stickprovsmässig undersökning är utförd samt att mätvärden normalt sett kan variera över årstiderna. För att säkert fastställa konstruktionens kondition och fuktstatus måste en mer omfattande undersökning utföras och en lucka tas upp.
