# Besiktningsprotokoll

Anticimex Försäkringsbesiktning i samarbete med Fastighetsbyrån

| Fastighetsbeteckning:<br>Safiren 23 | |
| Fastighetsadress:<br>Stenrikevägen 4 | |

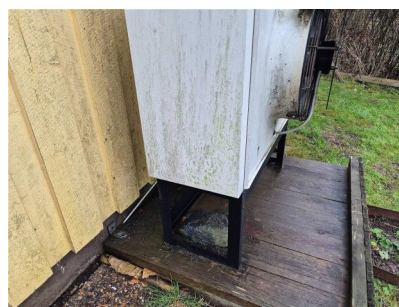
Kondensvatten från luft/vattenvärmepumpens utedel leds inte bort från husgrunden.

Detta gäller främst för sovrum/gästrum.

Detta medför ökad risk för att vatten tränger in i anslutande konstruktioner, vilket i sin tur kan leda till fuktrelaterade skador.

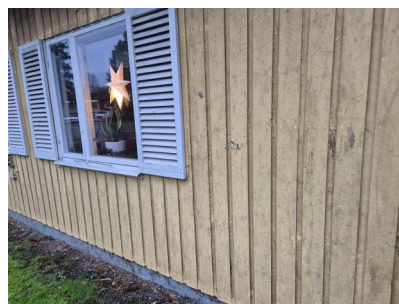
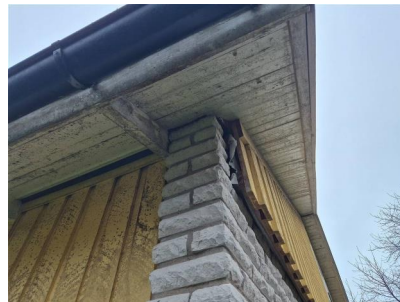
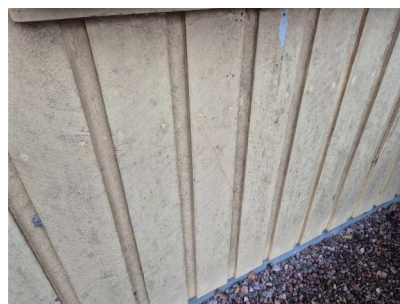
Fasadpanelen är i behov av målning/underhåll, framförallt tvätt.

Fasadbeklädnad och träkonstruktioner där målningsbehov finns riskerar att få fukt- och rötskador på grund av sämre vattenavvisande förmåga. För att öka livslängden på fasadbeklädnaden rekommenderas målning och underhåll.

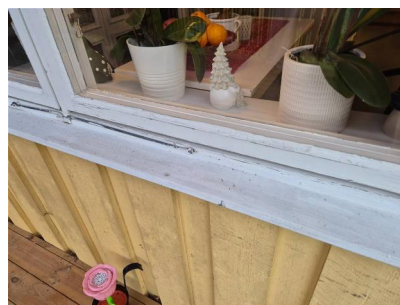
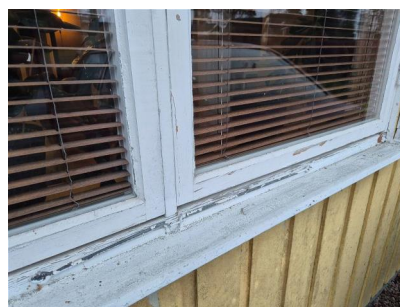
Fönster har färgsläpp och torrsprickor.

Fönsterbågar och fönsterkarmar där målningsbehov finns riskerar att få fukt- och rötskador på grund av sämre vattenavvisande förmåga.

För att öka livslängden på fönster rekommenderas målning och underhåll.

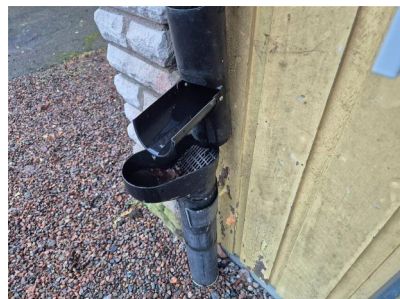
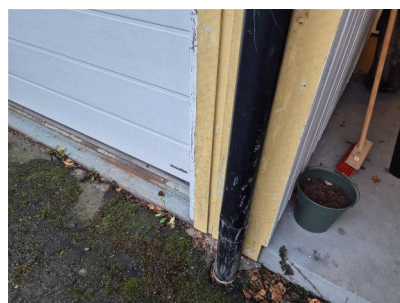
Stuprör är bristfälligt anslutet till markledning, lövsil finns ej på stuprör invid garage.

Stuprör som avslutas intill huset (ovan mark) kan medföra en ökad fuktbelastning på grundmur/sockel som i sin tur kan leda till fuktrelaterade skador.

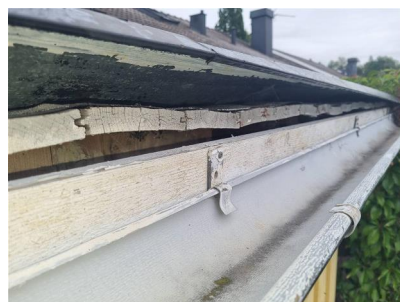
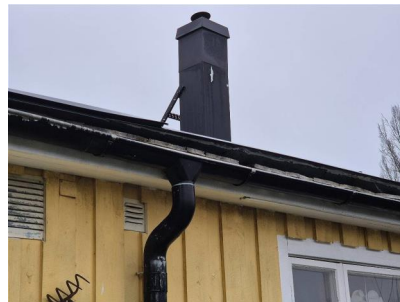
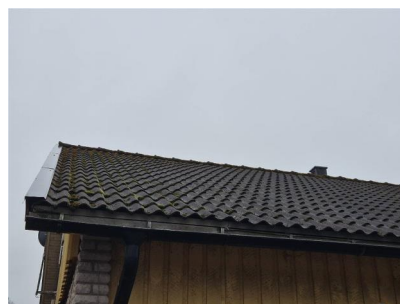
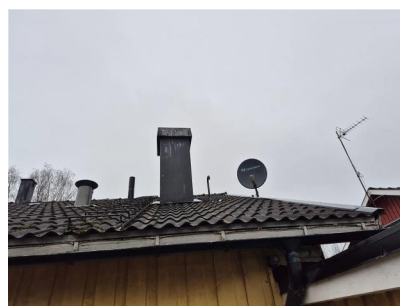
Yttertaket på huset är äldre.

Takpannor, plåtdetaljer och underlagspapp har enligt vår bedömning en begränsad livslängd. Eftersom husets taktäckning är äldre har det ett minskat motstånd mot vatteninträngning. Detta i sin tur kan leda till fuktskador på träläkt och vidare ner i underliggande konstruktioner.

Takduken på garaget är ok, men takfotsplåten har släppt i bakkant på garage och måste åtgärdas.

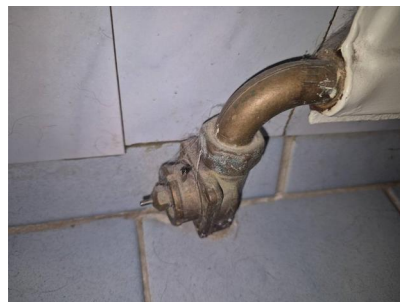
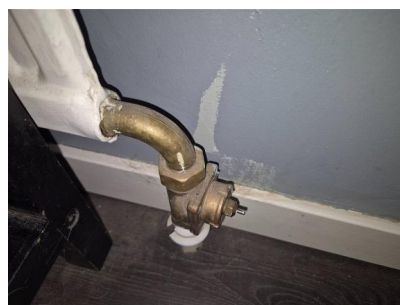
Vissa element saknar termostater.

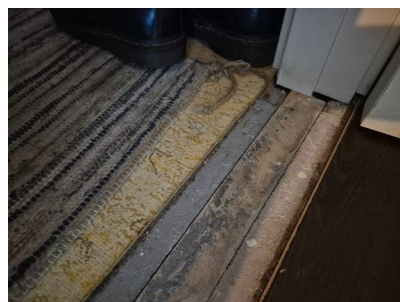
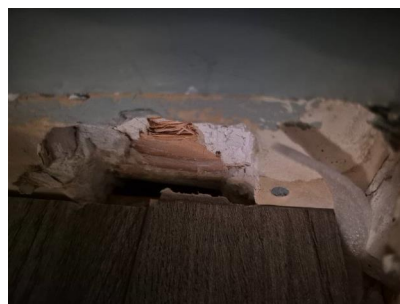
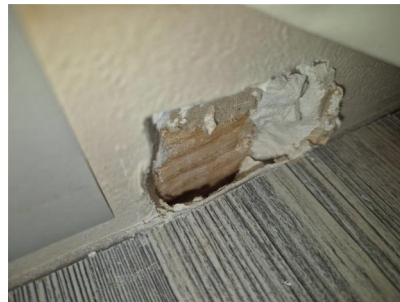
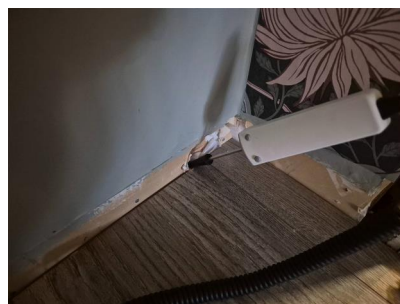
Betongplatta på mark med flytande golv finns. Betonggolven(plattan) är delvis gjuten rum för rum med mellanliggande träkonstruktioner(formvirke).

Vid byggandet av befintlig golvkonstruktion förekommer ofta syllkonstruktioner både i ytterväggar och i mellanväggar som utförts med ett felaktigt fuktskydd och som även ibland är rötskyddsimpregnerade.

Vid kontroll av syllkonstruktion i mellanvägg (vardagsrum, samt mellan trappförråd och entréhall) och yttervägg (sovrums) noterades en fuktkvot på 12% och obehandlat virke.

Relativ fuktighet uppmättes i vägg mellan vardagsrum och allrum mot syllbräda/formvirke till 44% vid en temperatur av 15°C.

Risk för mikrobiell tillväxt sker vid en relativ fuktighet vid 75% vilket motsvarar 17% fuktkvot i furuvirke.

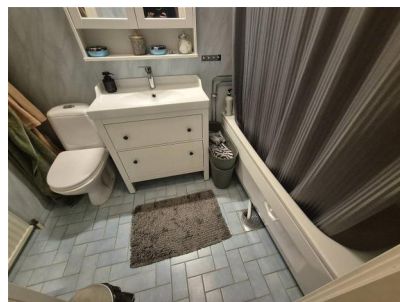
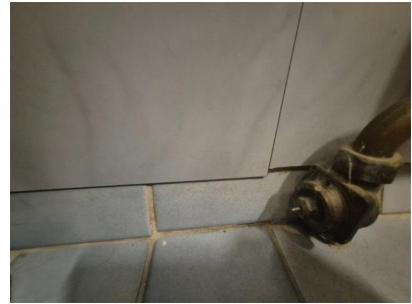
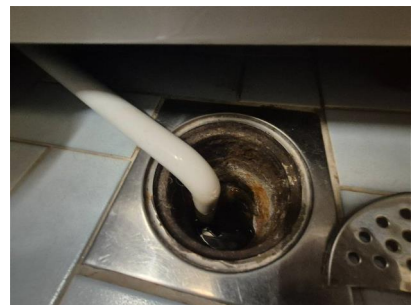
Våtutrymmet har äldre yt-/tätskikt samt gjutjärnsbrunn, rörgenomföringar finns i golv och en våtrumsskiva monterad på väggarna. Aluminiumlist saknas i nederkant av våtrumsskiva på vägg, vilket medför att fukt kan tränga in bakom våtrumsskivorna.

Eftersom funktionen, som innebär att ytskiktet/tätskiktet ska vara vattentätt, kan vara nedsatt finns en ökad risk att vatten tränger igenom ytskiktet/tätskiktet med vattenskador i omkringliggande konstruktioner som följd.

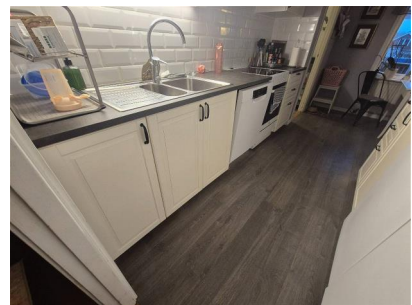
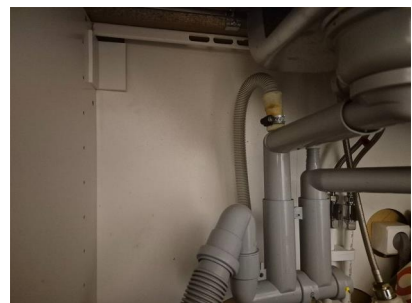
Droppskydd finns ej i diskbänksskåp och avloppsslangen till diskmaskinen är ej förankrad med upphängningsbygel.

Risk för fuktskador vid läckage.

Montera droppskydd och fastgör avloppsslangen med erforderlig bygel.

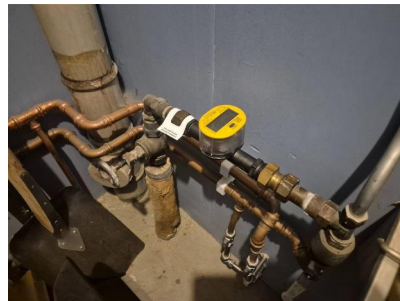
Vattenmätaren saknar vattenmätarkonsol.

Detta åtgärdas lämpligen i samband med framtida vattenmätarbyte om kommunen erfordrar detta.

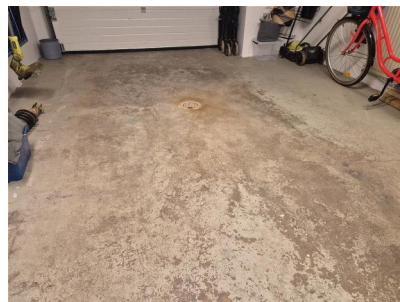
Slitet golv och golvbrunnen är ej i funktion.

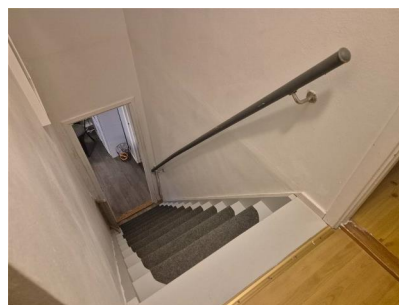
Brant trappa.

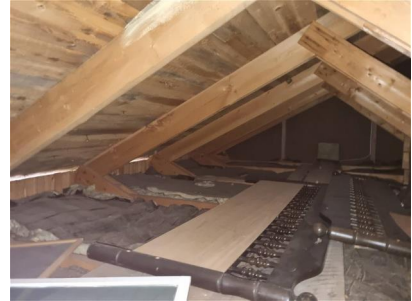
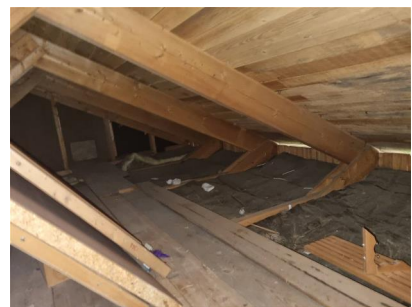
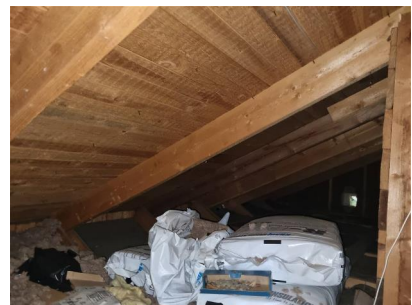
Fuktkvoter uppmättes i takstolar och underlagstak till mellan 11-13% Risk för mikrobiell tillväxt inträffar vid 75% relativ luftfuktighet vilket motsvarar 17% fuktkvot i furuvirke. Observera att fuktigheten på vinden ändras över säsongen, fuktigast är det vindtertid.
