# Besiktningsprotokoll

Anticimex Försäkringsbesiktning i samarbete med Fastighetsbyrån

| Fastighetsadress:<br>Trädgårdsvägen 18 | |

| Besiktningsdatum:<br>2025-12-12 | Protokollnummer:<br>69442159 |

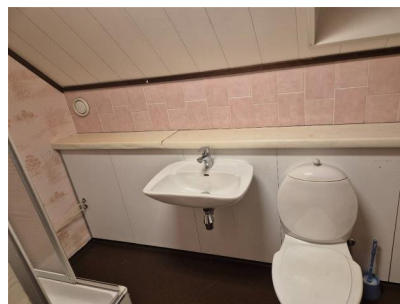
### Övre plan / Dusch/Toalett

Våtutrymmet har äldre yt-/tätskikt.

Utrymmet är äldre och har passerat tiden för sin tekniska livslängd.

Renovering av utrymmet rekommenderas. Kontakta en behörig våtrumsentreprenör för en renovering. I samband med renoveringen bör omkringliggande konstruktioner kontrolleras för att upptäcka eventuella följdskador.
