# Besiktningsprotokoll

Anticimex Försäkringsbesiktning i samarbete med Fastighetsbyrån

| Fastighetsadress:<br>Makrillvägen 1 | |

| Besiktningsdatum:<br>2025-12-12 | Protokollnummer:<br>69428004 |

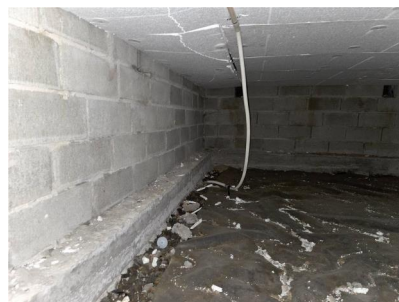
Grunden nås via en utvändigt lucka.

Marken består av makadam med ovanpåliggande plastfolie. Plastfolien täcker inte hela marken.

Grundmuren består av betonghålstén.

Blindbotten är av cellplast-skivor. Ett par skivor har släppts och hänger ner.

Fuktkvoten mättes i en bräda i blindbotten till 19 %.

Det finns risk för mikrobiell tillväxt om den relativa fuktigheten (RF) i luften är över 75 %, vilket i gran- och furuvirke motsvarar en fuktkvot (FK) på ca 17 %.

De förhöjda fuktvärdena på bjälklagets undersida indikerar att grunden under delar av året är så pass fuktig att mikroorganismer kan utvecklas. För att undvika detta så måste krypgrundens klimat bli torrare.

Vi rekommenderar att du installerar en krypgrundsavfuktare. Läs Anticimex faktablad om krypgrunder för tips och råd.
