# Besiktningsprotokoll

Anticimex Försäkringsbesiktning i samarbete med Fastighetsbyrån

| Fastighetsadress:<br>Tallstigen 7 | |

| Besiktningsdatum:<br>2025-12-10 | Protokollnummer:<br>69435273 |

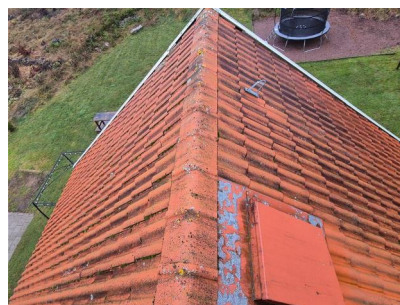
### Utvändigt / Tak

Taket har besiktigats från takstegen och marken, och med hänsyn till det man kan se därifrån finns inget att notera.

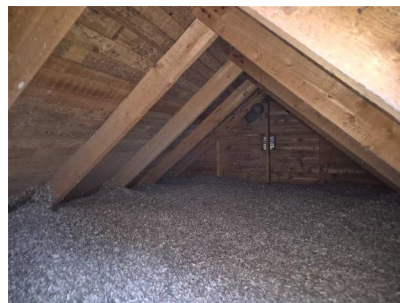
### Utvändigt / Vind

Vinden har besiktigats från takluckan eftersom vinden tilläggsisolerats med cellulosa plus att det inte finns någon landgång. Med utgångspunkt från det man kan se från luckan så ser det bra ut och vid fuktkontroll av vinden uppmättes fuktvärden under kritisk fuktnivå för mikrobiell tillväxt och en normal lukt upplevdes.

Risk för mikrobiell påväxt finns om den relativa fuktigheten i den omgivande luften är över 75 % vilket i furuvirke motsvarar en fuktkvot på 17 %. Fuktkvoten i underlagstak/takbjälkar uppmättes vid besiktningstillfället till 12 %.

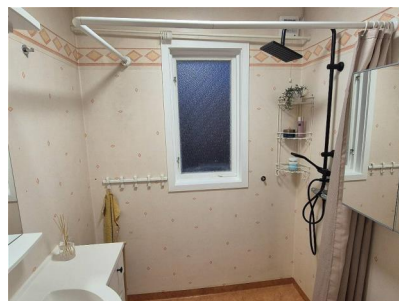
### Entréplan / Badrum

Fönstret sitter placerat i duschplatsen.

Vid fuktindikering som utfördes i utrymmet noterades ingen förhöjd fuktighet.

Nuvarande ägare har dock skyddat fönstret med ett duschdraperi efter ytterväggen, och det tycker jag att man ska fortsätta med.

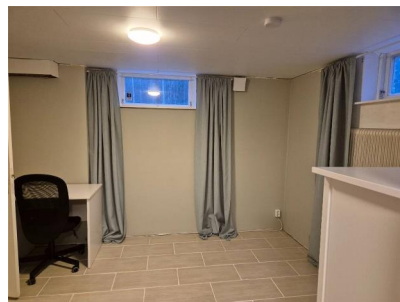
### Källarplan / Sovrum/Hobbyrum

En reglad konstruktion med plåtreglar är uppsatt med en luftspalt mot grundmuren. Konstruktionen är oisolerad och har dubbla väggskivor, osb och gips.

Värmer man utrymmet till normal rumstemperatur så anser jag att risken för skador i en sådan konstruktion är minimal.
