**Fastighetsuppgifter**

Ödesby 1:104

Midsommarvägen 17

| Uppdragsnummer | A35186 |

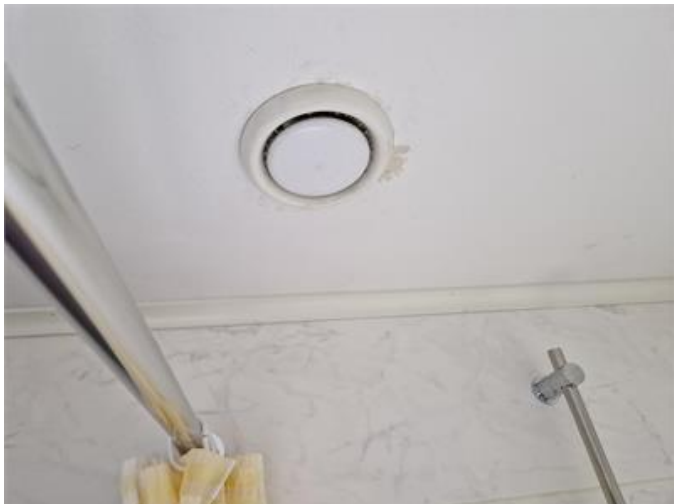
| Besiktningsresultat | | | | | |
|---|---|---|---|---|---|
| | | X | | | Fuktfläck förekommer i tak invid ventilationsdon. Denna bedöms vara äldre och fuktindikerades utan anmärkning vid besiktningsstillfället. Regelbunden kontroll rekommenderas dock för att se om förändringar sker. Se även bild sid 5. |

Dusch/Wc:  
Fuktfläck förekommer i tak invid ventilationsdon.

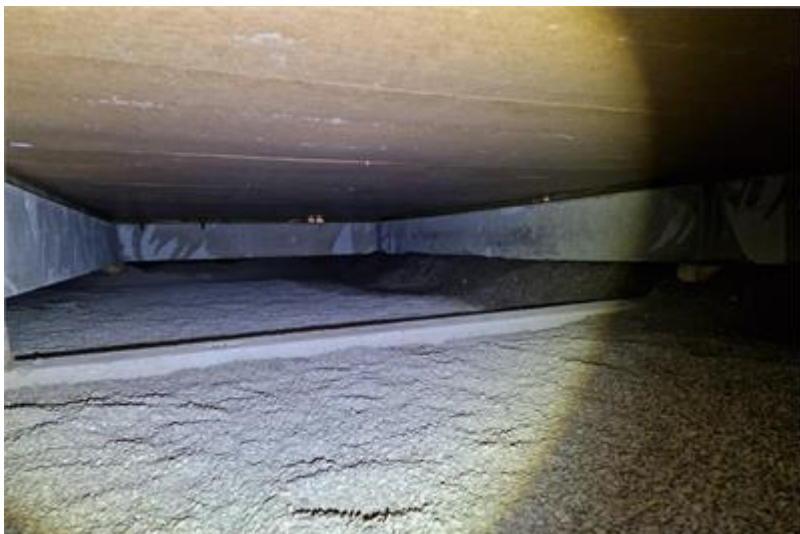
En krypgrund är en riskkonstruktion med avseende på fukt- och mikrobiella skador. Indikationer på att skador förekommer har erhållits och en fortsatt teknisk undersökning rekommenderas därför. Se även info på protokollets sista sida Pos. 10.

- FK i aktuell grund uppmättes till 14-16%, dock upplevdes en avvikande/mikrobiell/kemisk lukt i utrymmet.
- Rötskyddsbehandlat material noterades i grunden.

En avfuktare finns i grunden. Den var ej i drift vid besiktningstillfället och den bedöms inte vara avsedd för krypgrundsavfuktning.

En vidare undersökning bör utföras för att fastställa orsaken till och omfattningen av detta samt för att ta fram ett åtgärdsförslag.
