# Besiktningsprotokoll

Anticimex Försäkringsbesiktning i samarbete med Fastighetsbyrån

| Fastighetsadress:<br>Jungmansvägen 7A | |

| Besiktningsdatum:<br>2025-11-28 | Protokollnummer:<br>69413420 |

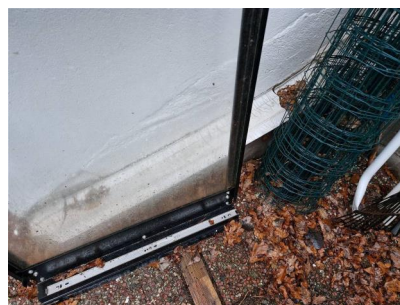
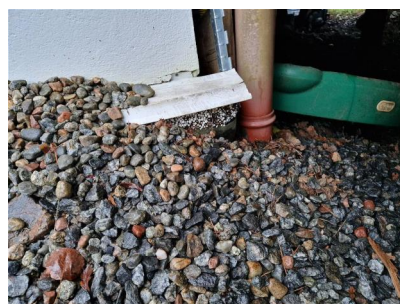
Del av utvändigt fuktskydd ligger oskyddat ovan mark.

Risk finns att det utvändiga fuktskyddet skadas och funktionen försämras.

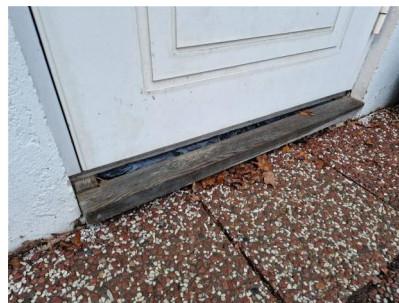
Tröskelbleck saknas under källardörr.

Avsaknad av tröskelbleck medför att det finns risk för att vatten kan rinna in och orsaka fuktskador på tröskel och/eller i kringliggande vägg och bjälklag.

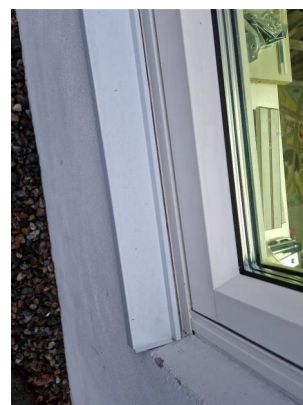
Fönsterbleck på källarfönster sitter löst.

Detta medför en ökad risk för att vatten kan rinna in och orsaka fuktrelaterade skador i omkringliggande konstruktioner.

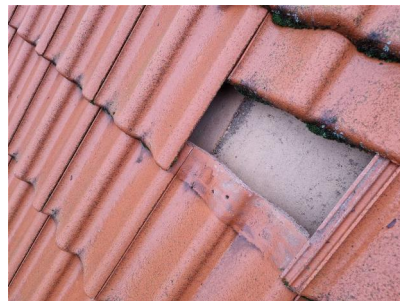
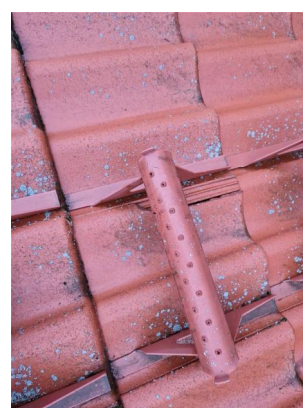
Enstaka trasiga pannor förekommer.

Nockband noteras sprött.

Med denna konstruktion är det extra viktigt att takpannorna är hela. Eftersom underlagstaket inte har en papp kan regn och snö som tränger in genom otätheter leda till fuktskador i underliggande konstruktion.

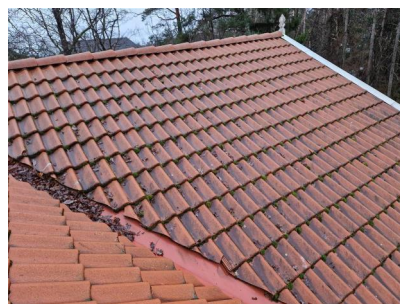
Mosspåväxt finns på takpannor.

Mossa som växer på taket kan leda till att taktäckningen har ett minskat motstånd mot vatteninträngning. Detta i sin tur kan leda till fuktskador på träläkt och takkonstruktionen vilket kan resultera i mikrobiella skador (angrepp av mikroorganismer).

För att öka livslängden på taket rekommenderas att mossan tas bort från takpannorna.

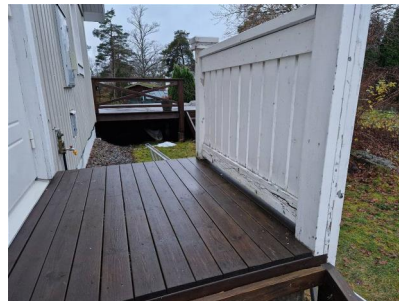
Del av räcke saknas och räcke som finns är rötskadat.

Renovering och montering rekommenderas.

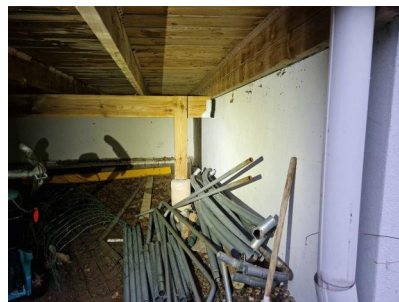
Mittbalk är för kort.

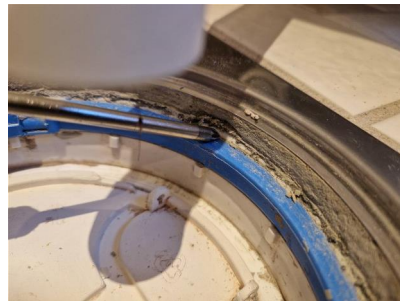
Tätskikt är felmonterat i golvbrunnen. (Manschett glipar ovan klämring.)

När tätskikt är felmonterat i golvbrunnen innebär det risk för fuktskador. Vatten kan tränga ner i omkringliggande konstruktioner med fuktrelaterade skador som följd.

Det rekommenderas att fackman kontaktas för vidare kontroll och eventuell åtgärd.

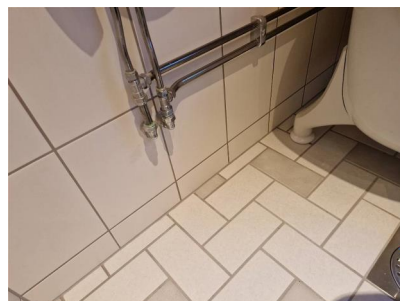
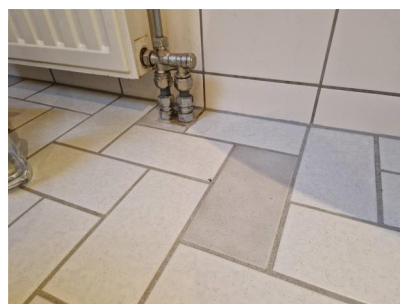
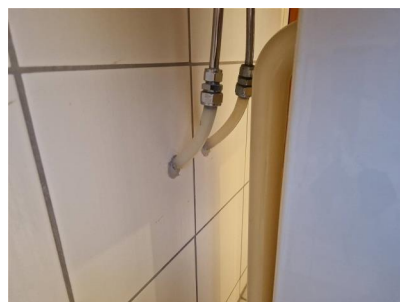
Rör genomföring finns i golv och rör genomföringar finns i vägg i plats för dusch/bad.

Rör genomföring till handfat anslutet i fel vinkel.

Rör genomföringar medför en ökad risk för att vatten tränger ner i omkringliggande konstruktioner och orsakar fuktskador.

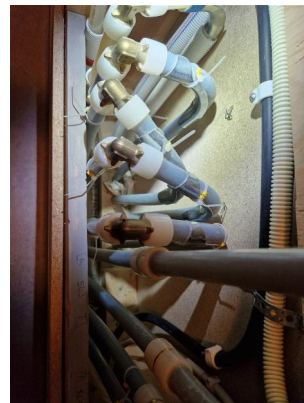
Rörslits saknar vattentät botten.

En rörslits ska ha en vattentät botten och vara försedd med skvallerrör. När det saknas ökar risken för att ett läckage inte upptäcks i tid. Det kan leda till fuktskador i omkringliggande konstruktioner.

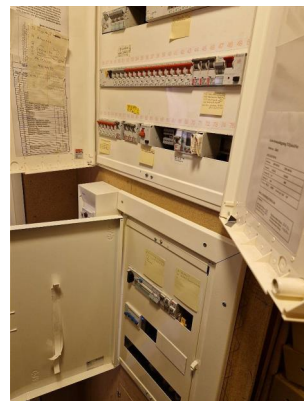
Proppskåpet saknar delvis skyddshölje.

Kontakta en elektriker för kontroll och åtgärd.

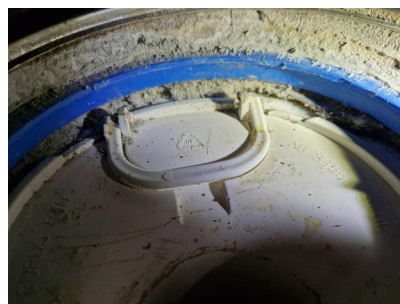
Tätskikt är felmonterat i golvbrunnen. (Manschett sticker ut under klämring och klämring är ej helt nere i sitt säte.)

När tätskikt är felmonterat i golvbrunnen innebär det risk för fuktskador. Vatten kan tränga ner i omkringliggande konstruktioner med fuktrelaterade skador som följd.
