# Besiktningsprotokoll

Anticimex Försäkringsbesiktning i samarbete med Fastighetsbyrån

| Fastighetsadress:<br>Varola Broholm 4 | |

| Besiktningsdatum:<br>2025-12-10 | Protokollnummer:<br>69435165 |

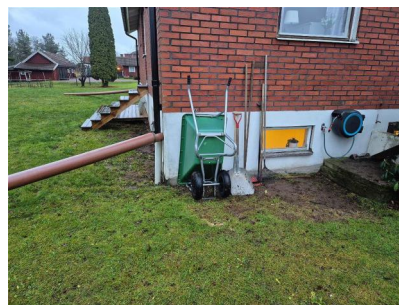
Marken lutar mot huset.

Detta innebär en ökad fuktbelastning mot grunden vilket i sin tur kan orsaka fuktskador i huset.

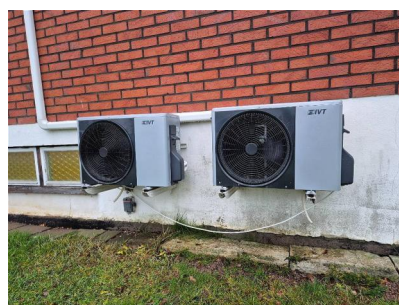
Kondensvatten från luftvärmepumpens utedel leds inte bort från husgrunden.

Detta medför ökad risk för att vatten tränger in i anslutande konstruktioner, vilket i sin tur kan leda till fuktelaterade skador. Observera att besiktning av byggnadens värmesystem eller värmepumpen inte har ingått i uppdraget.

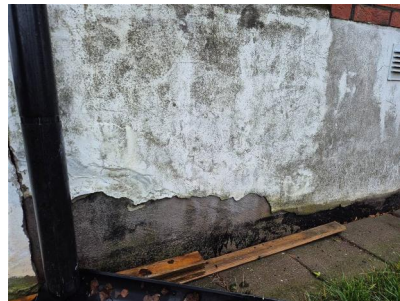
Sprickor och putssläpp finns i sockeln.

Dessa bedöms inte ha lett till bakomliggande skador.

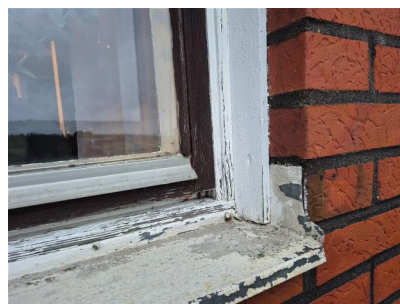
Trasigt glas noteras i sovrum 1.  
Fönsterbleck är äldre och har färgsläpp.  
Fönster är äldre och i behov av målning/underhåll.

Fönsterbågar och fönsterkarmar där målningsbehov finns riskerar att få fukt- och rötskador på grund av sämre vattenavvisande förmåga.

För att öka livslängden på fönster rekommenderas målning och underhåll.

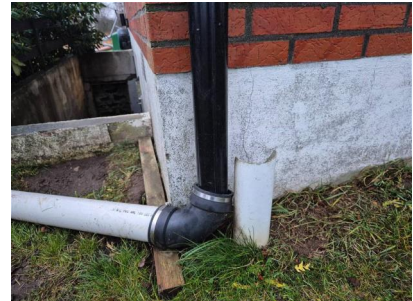
Stuprör är inte anslutet till markledning.

Stuprör som inte är anslutet till markledning kan medföra en ökad fuktbelastning på grundmur/sockel som i sin tur kan leda till fuktrelaterade skador.

Självrensande lövsilar finns inte monterade på stuprören.  
Oklart om marklednings fuktion fungerar och vart den avslutas.

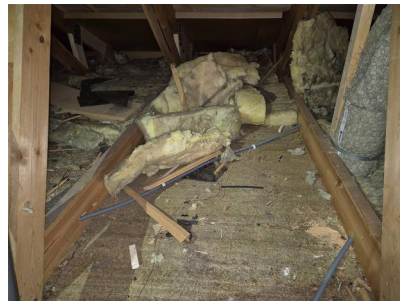
Vid besiktningstillfället noterades att isolerlagret är tunt (10cm) och lokalt saknas det helt.

Kontakta fackman för att isolera vinden.

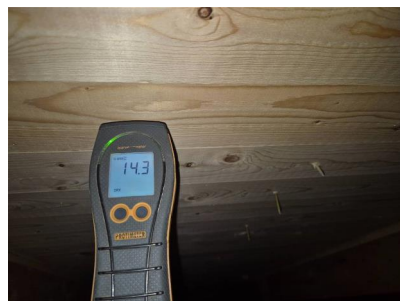
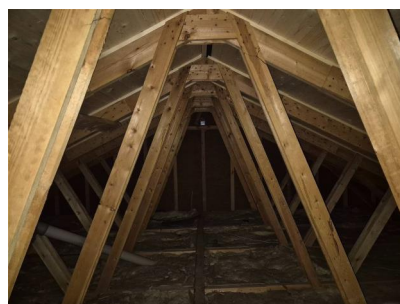
Vid kontroll av vinden uppmättes fuktvärden under kritisk fuktnivå för mikrobiell tillväxt och en normal lukt upplevdes. Fuktkvoten i underlagstak/takbjälkar uppmättes vid besiktningstillfället till 14%. Gränsvärdet är 17%. Detta värde varierar dock under året beroende på årstid och utomhusklimat.

Mikrobiell påväxt finns lokalt på underlagstaket över avloppets avluftning som under en kort tid avslutades på vinden. Detta åtgärdades genom att leda ut röret genom yttertak.

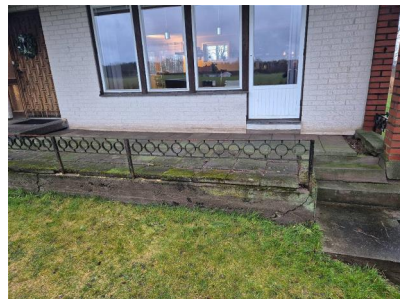
Uteplatsen har sprickor och formförändringar i betong och marksten.

Kontakta fackman för åtgärd.

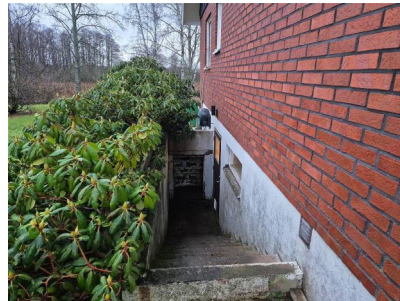
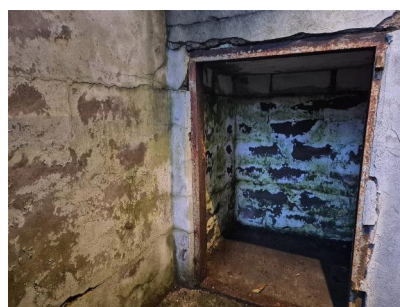
Skärmtak kan med fördel monteras över källarnedgången för att undvika att nederbörd och skräp hamnar i nedgången och kring markbrunnen. Puts och färgsläpp finns i källarnedgångens stödmur och förråd.

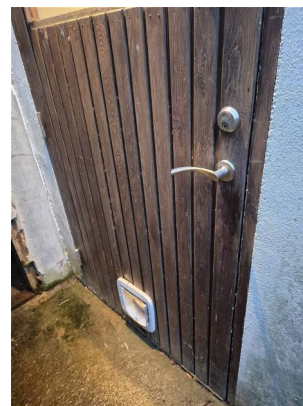
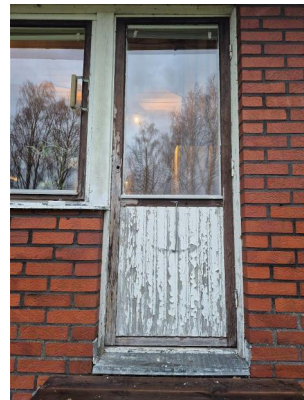
Rekommenderar att källardörren som har rötskador i nederkant och altandörren på baksidan renoveras eller byts ut. Altandörren på framsidan är i behov av underhåll av träkonstruktioner och låsmekanismen som kärvar.

Kontakta fackman för åtgärd.

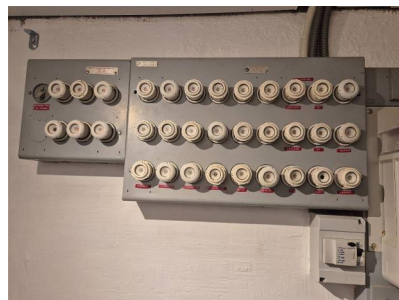
Gruppförteckning över elcentralen saknas. (Det som finns stämmer ej.  
Upplysning lämnad av nuvarande fastighetsägare)  
Glas saknas i säkringshuv.

"Gruppförteckning" är en lista som ska vara placerad vid elcentralen. Den visar vilka säkringar som är anslutna till vilka armaturer, vägguttag och apparater. Den är också till för att underlätta vid felsökning och elarbeten.

Kontakta en elektriker för att upprätta en gruppförteckning som placeras i närheten av elcentralen.

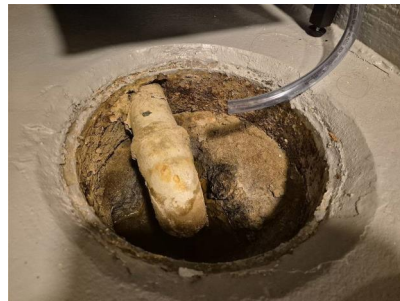
Äldre avloppsrör i plast och golvbrunnar av gjutjärn finns i huset. Då risken för skador på ovanstående ökar med stigande ålder är det viktigt att ha med sig detta i sin planering framgent.

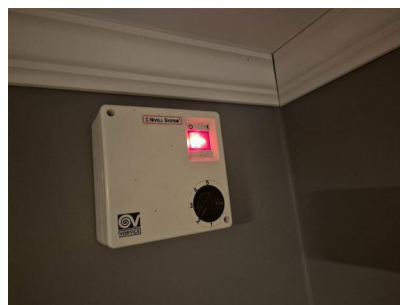
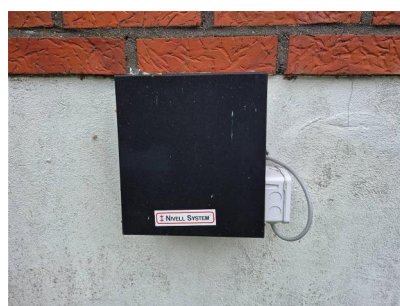
Undertrycksventilerad golvkonstruktion.

Syftet med denna installation är att skapa en torrare miljö i golvkonstruktionen och förhindra att avvikande lukter når bostaden. En förutsättning för att installationen ska uppfylla sitt syfte är att fläkten är i kontinuerlig drift samt att tryckförhållandena i bostaden eller golvkonstruktionen inte förändras.

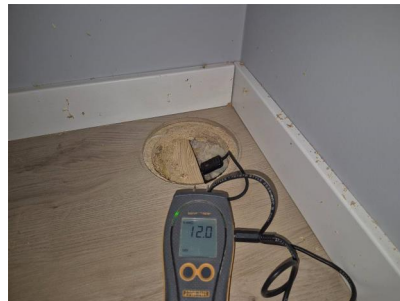
Vid kontroll av undertrycksventilerad golvkonstruktion i gillestuga och sovrum 3 uppmättes inga förhöjda fuktvärden och ingen lukt upplevdes i borrhålet.

Uppmätt fuktkvotsvärde blev 12% och gränsvärdet för mikrobiell tillväxt är 17% i fuktkvot.

Provhål togs under trappan. Golvet uppbyggnad är laminatgolv, golvspånskiva träregel och betongplatta.

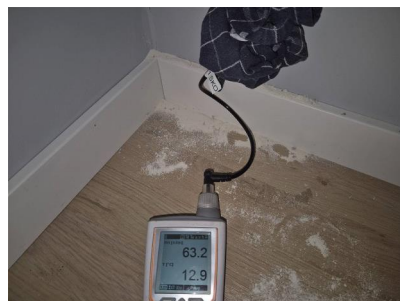
Vid kontroll av påreglad yttervägg uppmättes fuktvärden under kritisk nivå för mikrobiell tillväxt och normal lukt upplevdes.

Fuktmätningen är utförd i gillestugans yttervägg. Väggen består av stålregel, mineralull och gipsskiva.

Uppmätt relativ luftfuktighet är 63% (RF) och gränsvärdet för mikrobiell tillväxt är 75% RF.

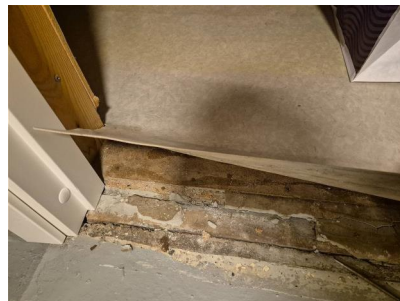
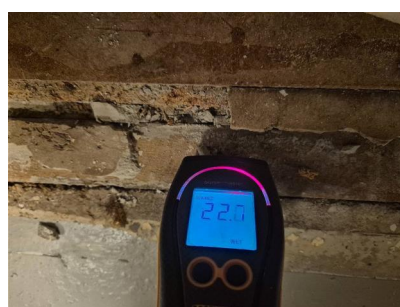
Trädetaljer i kontakt med betonggolv och källarvägg.  
Mikrobiell lukt och förhöjda fuktvärden finns i utrymmet och under plastmattan.  
I nedgjuten träregel uppmättes 22% i fuktkvot och gränsvärdet för mikrobiell tillväxt är 17% i fuktkvot.

Rekommenderar att allt organiskt material och plastmattan tas ut och har endast betongrena ytor/keramiskt ytskikt i utrymmet.
