# Besiktningsprotokoll

Anticimex Försäkringsbesiktning i samarbete med Fastighetsbyrån

| Fastighetsbeteckning:<br>Ravinen 8 | |

| Besiktningsdatum:<br>2025-12-11 | Protokollnummer:<br>69443432 |

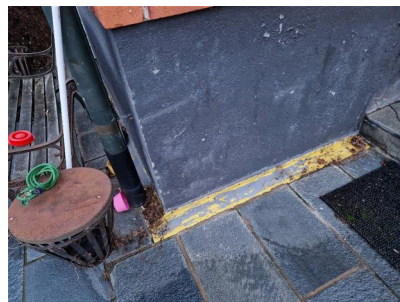
Utvändigt fuktskydd ligger delvis oskyddat ovan mark.

Risk finns att det utvändiga fuktskyddet skadas och funktionen försämras.

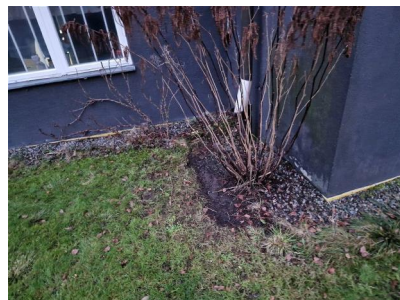
Växter finns i anslutning till grundmur.

När det finns rabatter och växter nära grundmuren finns risk att fukt stannar kvar i väggarna. Detta kan i sin tur orsaka invändiga fuktskador. Växternas rötter kan också skada grundmuren och sätta dräneringsledningen ur funktion.

Området närmast huset rekommenderas att vara fritt från växtlighet.

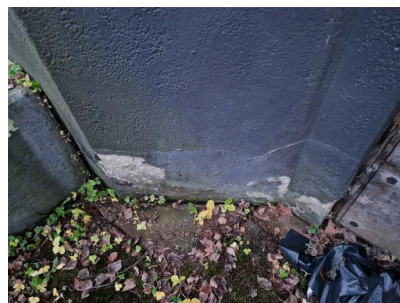
Sprickor och putssläpp finns i sockel i mindre omfattning.

Dessa bedöms inte ha lett till bakomliggande skador.

Underhåll rekommenderas.

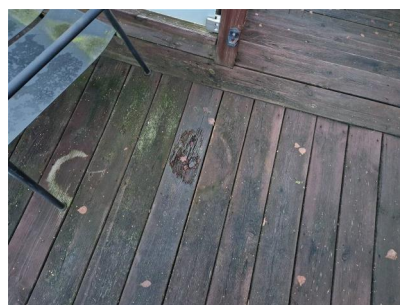
Underhållsbehov finns.

Mindre rötskador finns i trall.

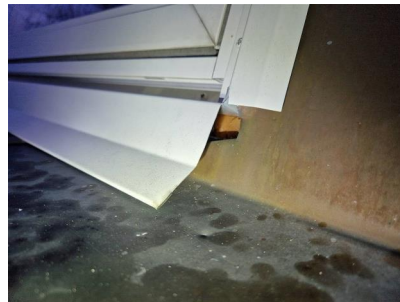
Fönsterbleck vid takkupa mot framsida är otäta vid infästningar.

Eftersom fönsterblecken är otäta finns risk att vatten rinner in i väggen vilket i sin tur kan leda till fuktskador i väggkonstruktionen.

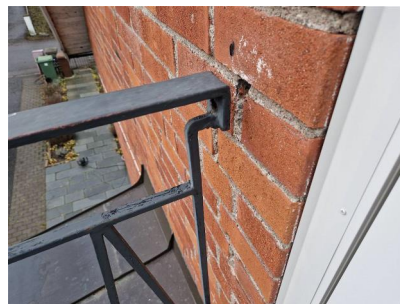
En infästning för balkongräcke har släppt.

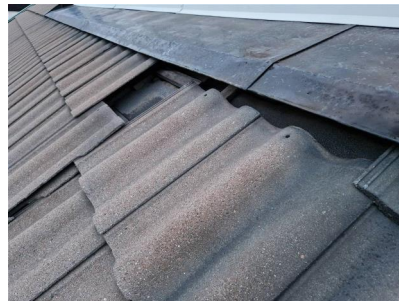
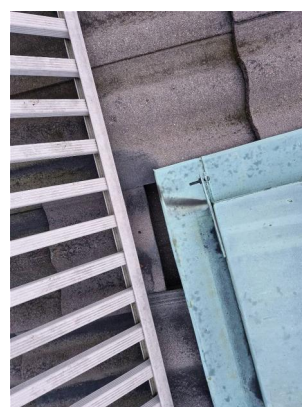
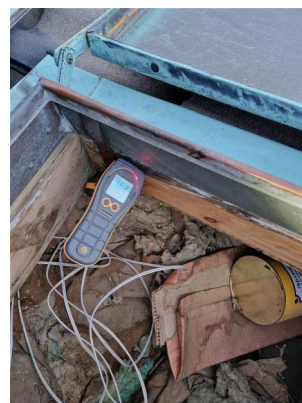
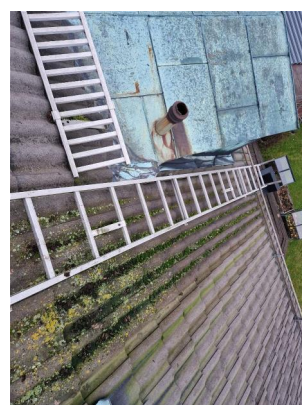
- Plåtdetaljer med ytrost.
- Takpannor saknar läktstöd vid takkupa och har glidit ur läge.
- Vid taklucka ligger panna ur läge och takluckan läcker.
- Enstaka trasiga pannor.
- Mosspåväxt finns på takpannor vid takstege.
- Takfot och gavelsprång har målningsbehov.

Detta kan leda till fuktskador i bakomliggande konstruktioner.

Kontakta en plåtslagare/hantverkare för kontroll och åtgärd.

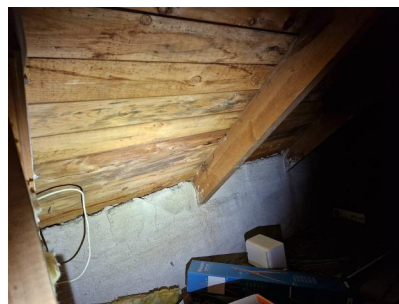
Vid kontroll av vinden uppmättes fuktvärden under kritisk fuktnivå för mikrobiell tillväxt och en normal lukt upplevdes. Äldre missfärgningar finns på underlagstaket.

Fuktkvoten i underlagstak/takbjälkar uppmättes till 9%.

Risk för mikrobiell tillväxt föreligger om den relativa fuktigheten (RF) i den omgivande luften är över 75 % vilket i furuvirke motsvarar en fuktkvot (FK) på 17 %.

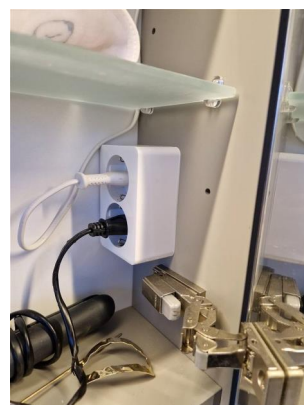
Vid stickprovskontroll av jordade eluttag noterades felkoppling.

Kontakta en elektriker för kontroll och åtgärd.

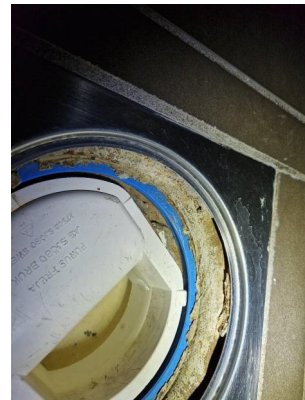
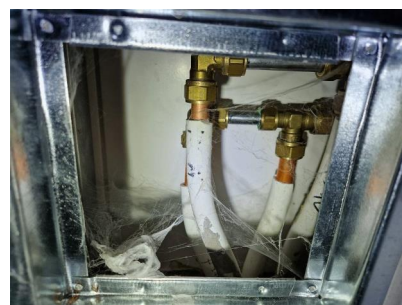
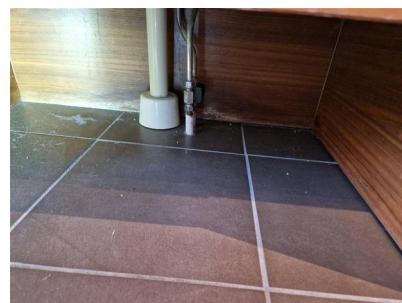
Rör genomföring finns i golv.  
Rörslits saknar vattentät botten och skvallerrör.  
Manschett sticker ut under klämring i golvbrunnar.  
Bom-ljud finns i golv.

Eftersom funktionen, som innebär att ytskiktet/tätskiktet ska vara vattentätt, kan vara nedsatt finns en ökad risk att vatten tränger igenom ytskiktet/tätskiktet med vattenskador i omkringliggande konstruktioner som följd.
