# Besiktningsprotokoll

Anticimex Försäkringsbesiktning i samarbete med Fastighetsbyrån

| Fastighetsadress:<br>Häggegårdsvägen 34 | |

| Besiktningsdatum:<br>2025-12-12 | Protokollnummer:<br>69433657 |

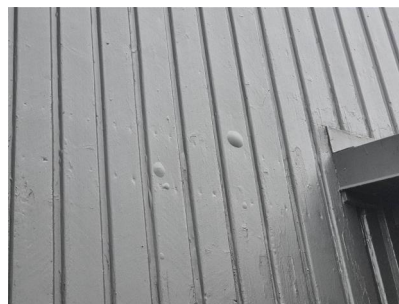
Fasaden har blåsor.

Orsaken till detta kan vara att det tidigare har varit målat med en oljebaserad färg och vid ommålning har man använt en vattenbaserad färg.

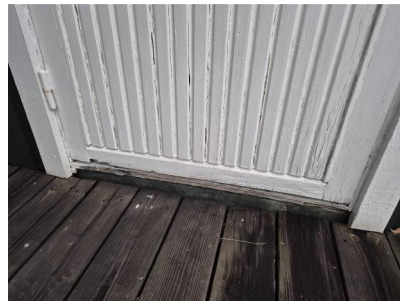
Dörr till uterummet i behov av målning/underhåll.

Dörrar där målningsbehov finns riskerar att få fukt- och rötskador på grund av sämre vattenavvisande förmåga.

Tröskelbleck saknas under dörr till uterummet.

Avsaknad av tröskelbleck medför att det finns risk för att vatten kan rinna in och orsaka fuktskador på tröskel och/eller i kringliggande vägg och bjälklag.

För att öka livslängden på dörr rekommenderas målning och underhåll.

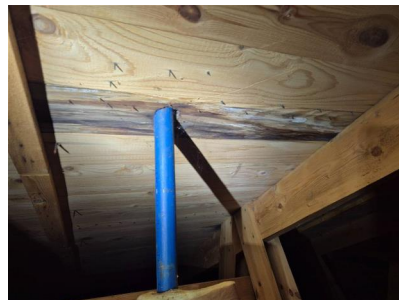
Underlagstaket har en del fuktfläckar med förhöjda fuktvärden ( 20-25%) vid genomföringar

Se notering om att yttertaket är äldre.

Vid kontroll av övriga vinden har fuktvärden under kritisk fuktnivå för mikrobiell tillväxt uppmätts, dock finns mikrobiell påväxt på underlagstak.

Fuktkvoten i underlagstak/takbjälkar uppmättes till 13 %.

Den upptäckta mikrobiella påväxten på underlagstaket är ett tecken på att vinden har tillförts eller tillförs fukt inifrån bostaden. Observera att besiktning av bostadens ventilationssystem inte har ingått i uppdraget.

För att komma tillrätta med detta kan fukttillförseln inifrån bostaden behöva minskas. Det kan göras genom att ventilationen i bostaden förbättras samt att eventuella otätheter i vindsbjälklaget (tak-/väggvinklar, taklucka med mera) tätas. Läs Anticimex faktablad om ouppvärmda vindsutrymmen för tips och råd.

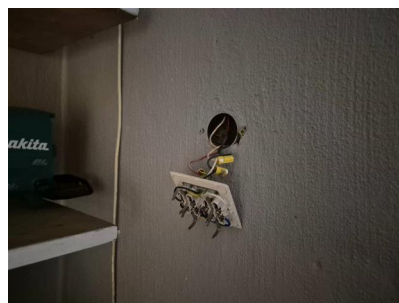
Elinstallationen i utrymmet har enligt vår bedömning uppenbara brister.

Elinstallationen i utrymmet är en säkerhetsrisk som kan orsaka både personskador och brand. Observera att besiktning av bostadens elsystem inte har ingått i uppdraget.

Kontakta en elektriker för kontroll och åtgärd.

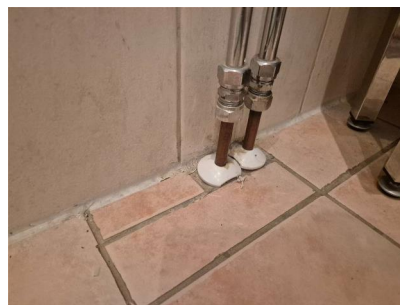
Tätskikt är felmonterat i golvbrunnen, sticker ut under den blåa klämringen.

När tätskikt är felmonterat i golvbrunnen innebär det risk för fuktskador. Vatten kan tränga ner i omkringliggande konstruktioner med fuktrelaterade skador som följd.

Rör genomföring finns i golv.

Rör genomföringar i golvet medför en ökad risk för att vatten tränger ner i omkringliggande konstruktioner och orsakar fuktskador.

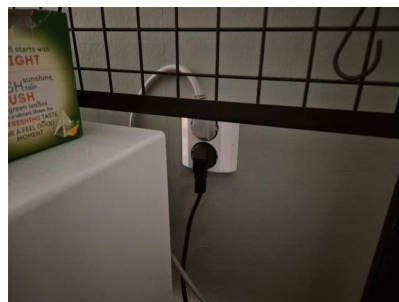
Funktionskontroll av jordade eluttag.

Vid stickprovskontroll av jordade eluttag noterades att jord saknas.

Kontakta en elektriker för kontroll och åtgärd.

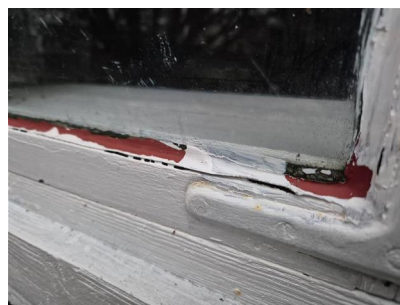
Fönster är i behov av målning/underhåll.

Fönsterbågar och fönsterkarmar där målningsbehov finns riskerar att få fukt- och rötskador på grund av sämre vattenavvisande förmåga.

För att öka livslängden på fönster rekommenderas målning och underhåll.

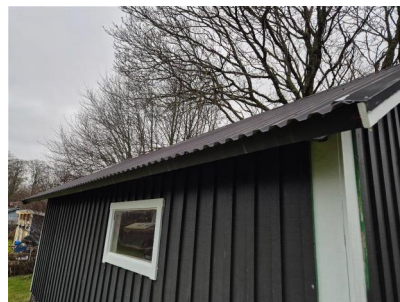
Hängränna saknas.

När hängrännor saknas utsätts fasad och grund för ökad fuktbelastning, vilket i sin tur kan leda till fuktskador i bakomliggande konstruktioner.
