# Besiktningsprotokoll

Anticimex Försäkringsbesiktning i samarbete med Fastighetsbyrån

| Fastighetsadress:<br>Hedåsstrands väg 12 | |

| Besiktningsdatum:<br>2025-12-11 | Protokollnummer:<br>69434644 |

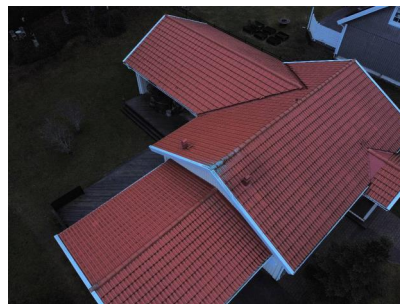
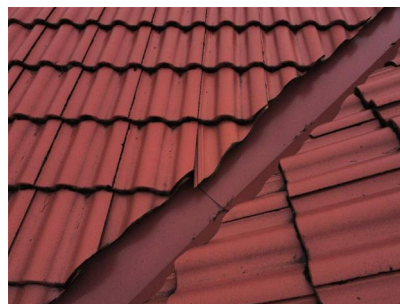
Yttertaket har besiktigats från marken och med hjälp av drönare, och med hänsyn till det man kan se så finns det, förutom att en takpanna har glidit ner lite i en av rännalarna, inget att notera.

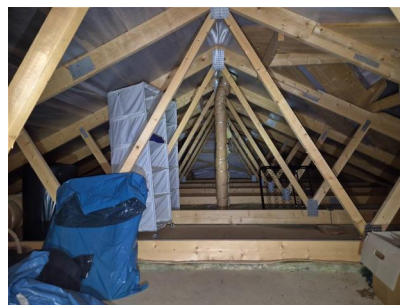
Vid kontroll av vinden uppmättes fuktvärden över kritisk fuktnivå för mikrobiell tillväxt, men det finns inga tecken på någon mikrobiell påväxt och en normal lukt upplevdes.

Risk för mikrobiell påväxt finns om den relativa fuktigheten i den omgivande luften är över 75 % vilket i furuvirke motsvarar en fuktkvot på 17 %. Fuktkvoten i takbjälkar uppmättes vid besiktningstillfället till 19 %.

Detta värde varierar dock under året beroende på utomhusklimat, och med tanke på det klimat som varit under en längre tid så är det uppmätta värdet i jämvikt med utomhusklimatet. Min bedömning är att det kan vara en något högre fuktighet periodvis utan att det leder till ett problem. Det kommer att torka upp så fort det blir torrare utomhus.

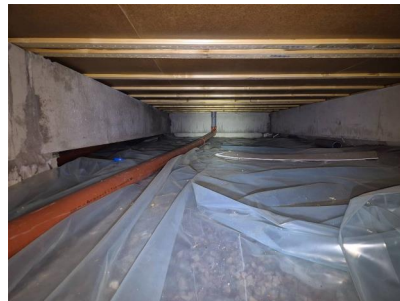
Vid kontroll av krypgrundens uppmättes fuktvärden under kritisk fuktnivå för mikrobiell tillväxt och en normal lukt upplevdes.

Dock har endast de två närmsta facken från luckan kunnat besiktigats då det är lite för trångt mellan betongbalken och marknivån, och där det är lite större utrymme går avloppsstammarna ut.

Fuktkvoten uppmättes i golvbjälklagets undersida till 9 % vilket är mycket torrt.

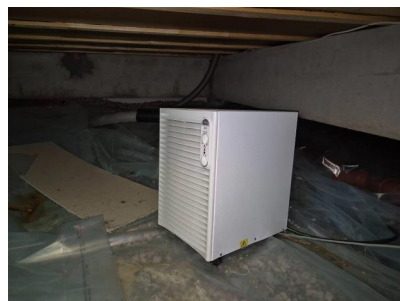
I husets krypgrund finns en avfuktare installerad.

Avfuktaren är dock en kondensavfuktare av äldre modell som egentligen inte är avsedd att placeras i ett sådant här utrymme. Nu ser det dock ut som att det har fungerat, förutom att avfuktaren står snett så att vatten runnit på sidan med rostangrepp som följd, men min rekommendation är att när det är dags att byta ut avfuktaren så bör man sätta in en avfuktare som är anpassad för krypgrundsklimat.

Sen har jag påtalat att avfuktaren som finns i grunden egentligen inte är anpassad för det klimat som kan uppstå i en krypgrund, men det ser också ut att ha fungerat i 20 år. Däremot bör man sätta in en avfuktare som är avsedd för krypgrunder den dag det blir aktuellt att byta ut den befintliga avfuktaren.

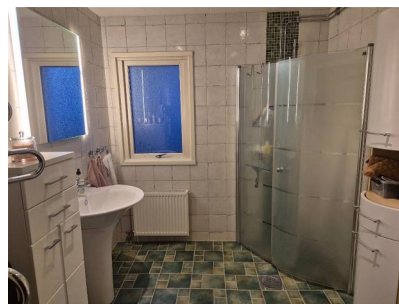
Det sitter en förhöjningsring i golvbrunnen, och dessa är inte av samma fabrikat. Sen sticker brunnsmanschetten fram något under klämringen i golvbrunnen.

Detta är inte utfört enligt monteringsanvisningarna och skulle kunna medföra en risk för fuktskador på grund av att man inte kan garantera tätheten i utförandet.

Men, nu har utrymmet fungerat utan problem sedan huset byggdes för 20 år sedan och vid fuktindikering som utfördes i utrymmet noterades även normala fuktvärden.

Det jag har påtalat är att golvbrunnen i badrummet inte är fackmässigt monterad då man blandat olika fabrikat på själva golvbrunnen och den förhöjningsring som finns i den samt att brunnsmanschetten sticker fram under klämringen i golvbrunnen. Men utrymmet har trots det fungerat i 20 år utan problem, så det är inget som behöver åtgärdas förrän det är dags att renovera utrymmet i sin helhet anser jag.
