# Besiktningsprotokoll

Anticimex Försäkringsbesiktning i samarbete med Fastighetsbyrån

| Fastighetsadress:<br>Valsarevägen 9 | |

| Besiktningsdatum:<br>2025-12-12 | Protokollnummer:<br>69430499 |

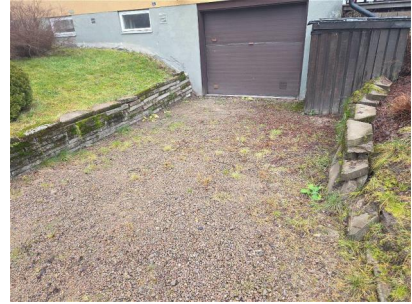
Marken lutar mot huset vid garageinfart och baksida hus.

Detta innebär en ökad fuktbelastning mot grunden vilket i sin tur kan orsaka fuktskador i huset.

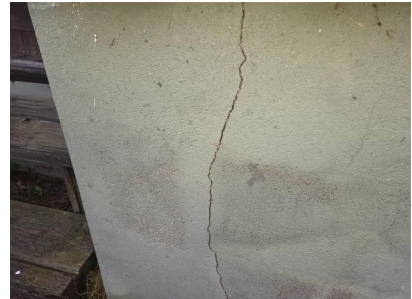
Sprickor och putssläpp förekommer

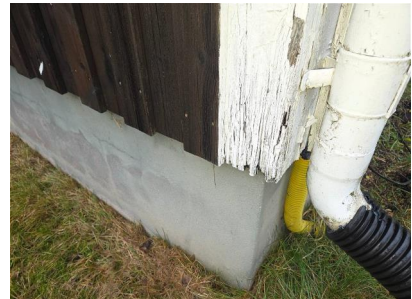
- Putsad fasad har lokalt sprickor.
- Träfasad och vindschivor har underhållsbehov.

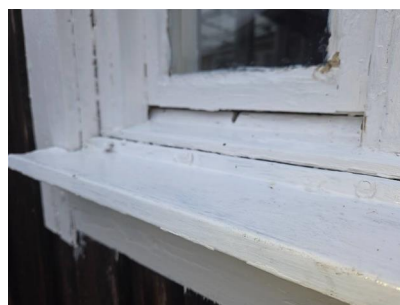
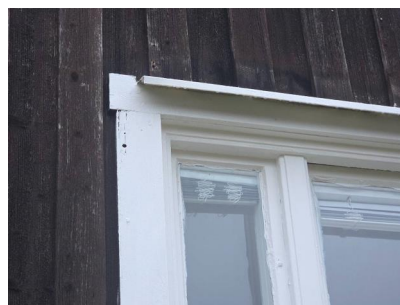
- Vissa fönster är nymålade men brister finns ex vid plåtar, otätheter förekommer
- Fönsterbleck täcker inte helt
- Foder är nymålade men sprickor finns

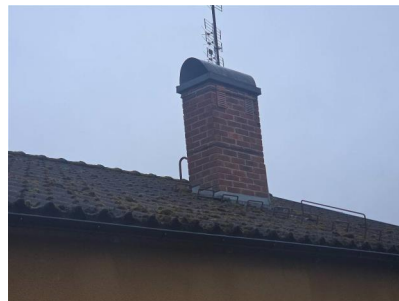
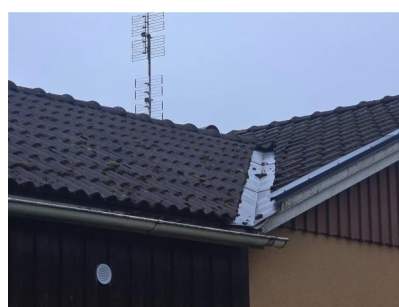
Yttertaket är äldre och mossor förekommer.  
Besiktat från mark.  
Se även noteringar på delar av vinden.

Takpannor, plåtdetaljer och underlagspapp har enligt vår bedömning en begränsad livslängd. Eftersom husets taktäckning är äldre har det ett minskat motstånd mot vatteninträngning. Detta i sin tur kan leda till fuktskador på träläkt och vidare ner i underliggande konstruktioner.

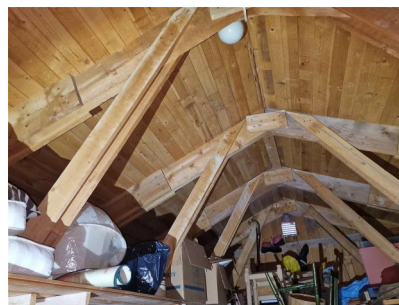
Vid kontroll av vinden på äldre del uppmättes fuktvärden under kritisk fuktnivå för mikrobiell tillväxt och en normal lukt upplevdes.

Underlagstak består av råspont och isolering är sågspån.

Fuktkvoten i underlagstak/takbjälkar uppmättes vid besiktningstillfället till ca 12 %.

Risk för mikrobiell tillväxt föreligger om den relativa fuktigheten (RF) i den omgivande luften är över 75% vilket i furuvirke motsvarar en fuktkvot (FK) på 17%.

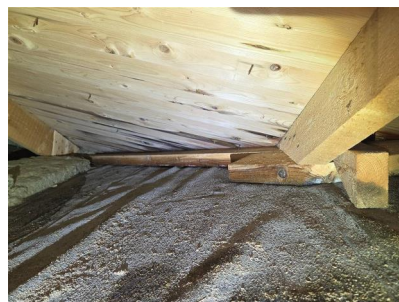
Vid kontroll av vinden på utbygge uppmättes fuktvärden över kritisk fuktnivå för mikrobiell tillväxt och en normal lukt upplevdes.

Vid rännadar kan fuktfläckar noteras.

Fuktkvoten i underlagstak/takbjälkar uppmättes till över 20 %.

Det finns risk för mikrobiell tillväxt om den relativa fuktigheten (RF) i den omgivande luften är över 75 %. I furuvirke motsvarar det en fuktkvot (FK) på 17%.

Vi rekommenderar en fördjupad undersökning för att bedöma orsak och omfattning.

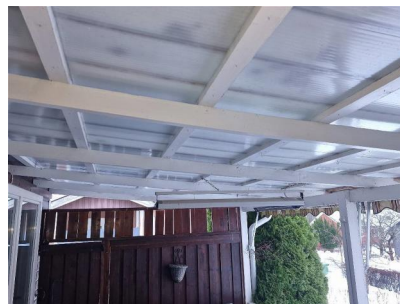
Altan konstruktionen är underdimensionerad beträffande reglar, takstolar.  
Läckage kan noteras på plasttak i skarvar.  
Risk finns för brister/ problem vid större snötyngder.

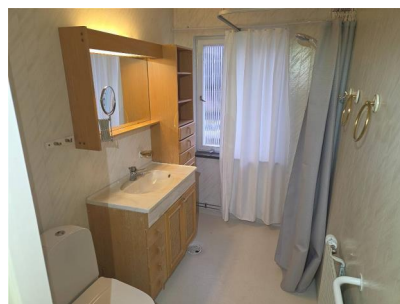
Våtutrymmet har äldre yt-/tätskikt med plastmatta på golv och vägg.  
- Äldre gjutjärnsbrunn  
- Fönster i duschzon  
- Rör förekommer genom golv

Eftersom funktionen, som innebär att ytskiktet/tätskiktet ska vara vattentätt, kan vara nedsatt finns en ökad risk att vatten tränger igenom ytskiktet/tätskiktet med vattenskador i omkringliggande konstruktioner som följd.

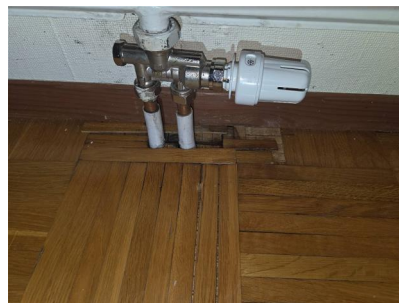
Märken kan noteras på golv vid elementrör, bedöms vara äldre läckageskador.

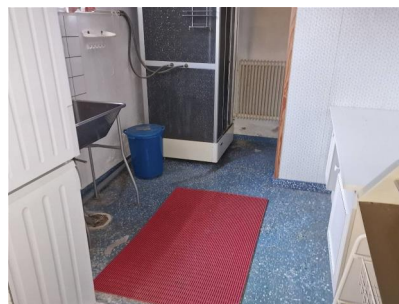
Våtutrymmet har äldre yt-/tätskikt med betong på golv och vägg.  
Äldre gjutjärnsbrunn

Eftersom funktionen, som innebär att ytskiktet/tätskiktet ska vara vattentätt, kan vara nedsatt finns en ökad risk att vatten tränger igenom ytskiktet/tätskiktet med vattenskador i omkringliggande konstruktioner som följd.

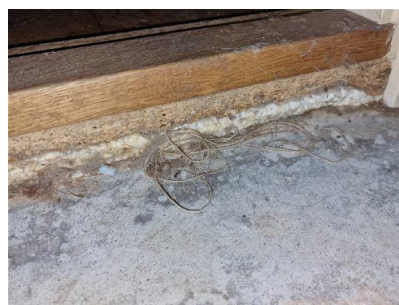
Betongplatta på mark med flytande golvspånskiva på en tunn cellplastisolering. Väggar har utreglade väggar.

Flytande golvkonstruktion och eventuella väggsyllar riskerar att drabbas av fuktskador på grund av naturlig fuktpåverkan om fuktskyddet är bristfälligt utfört alternativt saknas. Fuktvandring kan ske från marken genom betongen till organiskt material genom så kallad kapillarsugning och diffusion, vilket kan leda till skador med lukt av mikrobiell karaktär. Om golvkonstruktion och syllar är tryckimpregnerade kan även en kemisk lukt förekomma.

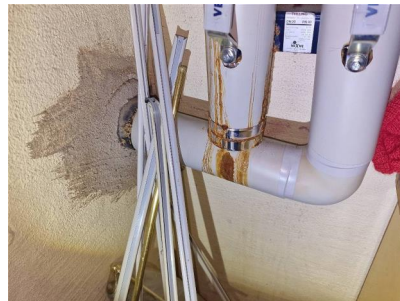
Läckagespår på fjärrvärme rör, bedöms vara äldre.

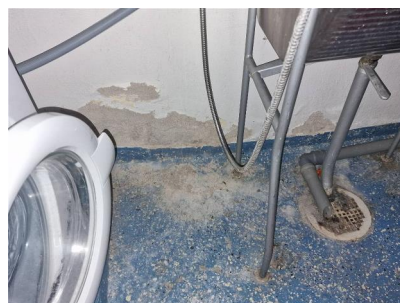
Färg och putssläpp förekommer väggar.

Utvändigt fuktskydd är äldre.

Eftersom källarens utvändiga fuktskydd (dagvattenssystem, dräneringssystem samt källarytterväggarnas utvändiga fuktskydd) är äldre, så kan systemet ha nedsatt funktion. Detta ökar risken för invändiga fuktskador i källaren.

Man bör vara medveten om att det alltid kommer att finnas naturlig fukt under huset och även till viss del upp i väggarna. Av denna anledning bör det undvikas täta ytskikt och organiskt material mot golv och väggar i källaren.
