# Besiktningsprotokoll

Anticimex Försäkringsbesiktning i samarbete med Fastighetsbyrån

| Fastighetsadress:<br>Kråkholmsvägen 4 | |

| Besiktningsdatum:<br>2025-12-11 | Protokollnummer:<br>69409581 |

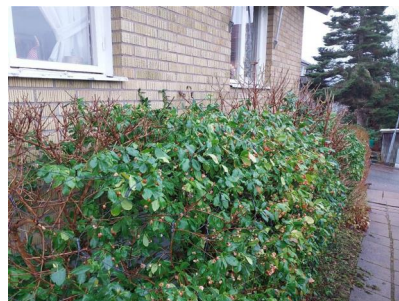
Växter finns i anslutning till grundmur.

När det finns rabatter och växter nära grundmuren finns risk att fukt stannar kvar i väggarna. Detta kan i sin tur orsaka invändiga fuktskador. Växternas rötter kan också skada grundmuren och sätta dräneringsledningen ur funktion.

Området närmast huset rekommenderas att vara fritt från växtlighet.

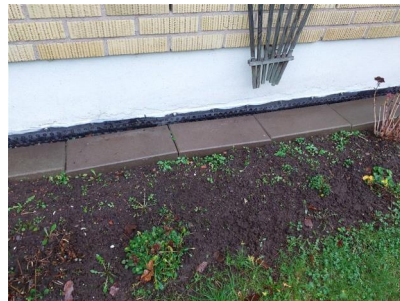
Utvändigt fuktskydd ligger oskyddat ovan mark.

Risk finns att det utvändiga fuktskyddet skadas och funktionen försämras.

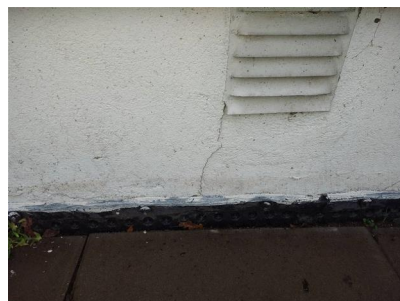
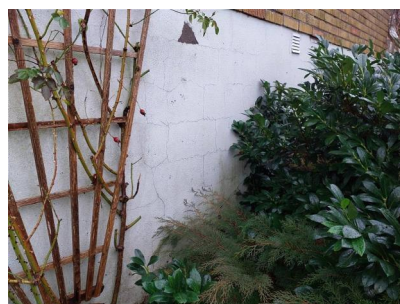
Sprickor finns i sockel.

Detta kan leda till fukt- och frysskador i konstruktionen.

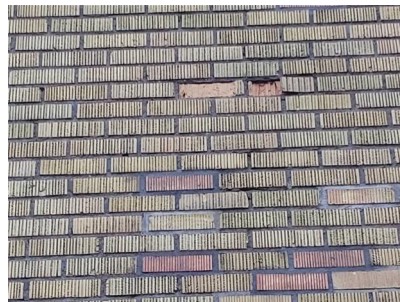
Frostsprängning finns i tegelfasaden.

Frostsprängda fasader kan orsaka fuktskador i bakomliggande konstruktioner.

Vi rekommenderar en fördjupad undersökning för att bedöma orsak och omfattning.

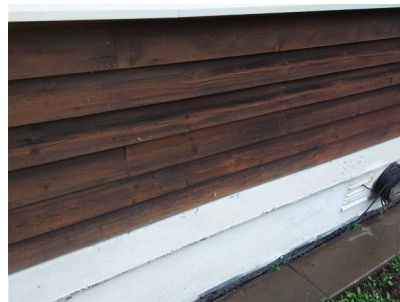
Fasadpanelen är i behov av målning/underhåll.

Träkonstruktioner där målningsbehov finns riskerar att få fukt- och rötskador på grund av sämre vattenavvisande förmåga. För att öka livslängden på träkonstruktionerna rekommenderas målning och underhåll.

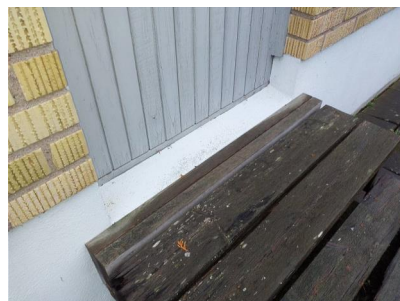
Tröskelbleck saknas under dörr.

Avsaknad av tröskelbleck medför att det finns risk för att vatten kan rinna in och orsaka fuktskador på tröskel och/eller i kringliggande vägg och bjälklag.

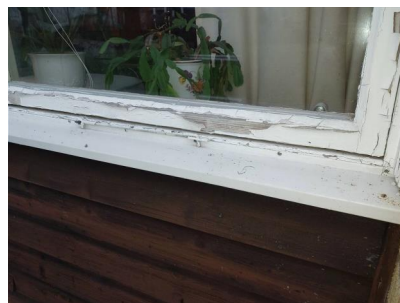
Fönster är i behov av målning/underhåll.

Fönsterbågar och fönsterkarmar där målningsbehov finns riskerar att få fukt- och rötskador på grund av sämre vattenavvisande förmåga.

För att öka livslängden på fönster rekommenderas målning och underhåll.

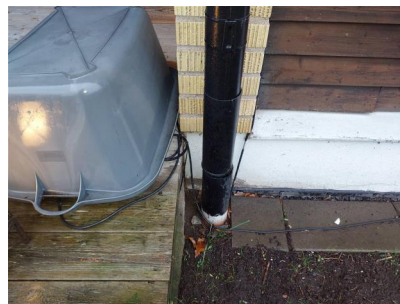
Lövsilar finns inte.

När det saknas lövsilar så finns det risk att det blir stopp i dagvattenledningen.

För att hindra stopp i dagvattenledningar rekommenderas komplettering av lövsilar.

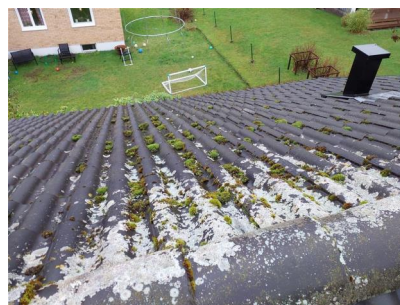
Mosspåväxt finns på takpannor.

Mossa som växer på taket kan leda till att taktäckningen har ett minskat motstånd mot vatteninträngning. Detta i sin tur kan leda till fuktskador på träläkt och takkonstruktionen vilket kan resultera i mikrobiella skador (angrepp av mikroorganismer).

För att öka livslängden på taket rekommenderas att mossan tas bort från takpannorna.

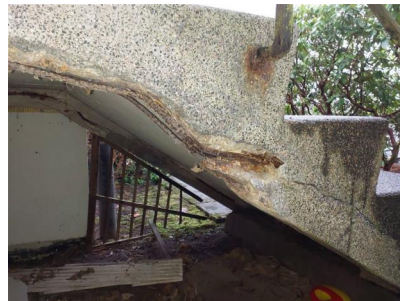
Skador finns på trappan, kontakt bör tas med en fackman för bedömning/åtgärd

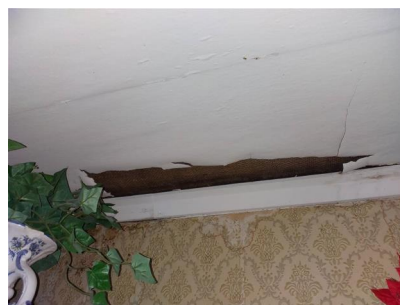
Taket har fuktfläckar.

Fuktfläckar kan bero på olika saker, och kan vara ett tecken på en tidigare eller en pågående fuktskada.

Orsakad av en otät genom att tätningsarbeten på yttertak.

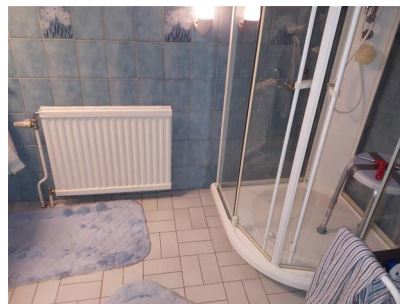
Våtutrymmet har äldre yt-/tätskikt.

Utrymmet är äldre och har passerat tiden för sin tekniska livslängd.

Renovering av utrymmet rekommenderas. Kontakta en behörig våtrumsentreprenör för en renovering. I samband med renoveringen bör omkringliggande konstruktioner kontrolleras för att upptäcka eventuella följdskador.

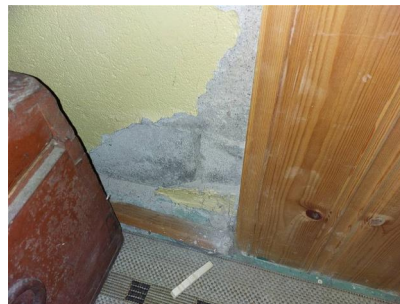
Puts- och färgsläpp finns på källarväggar.

Puts- och färg som släppt från underlaget invändigt på källarytternäggarna är ett tecken på att källarens utvändiga fuktskydd inte längre fungerar tillfredsställande.

För att åtgärda detta måste källarens utvändiga fuktskydd förbättras. Läs Anticimex faktablad om källare för tips och råd.

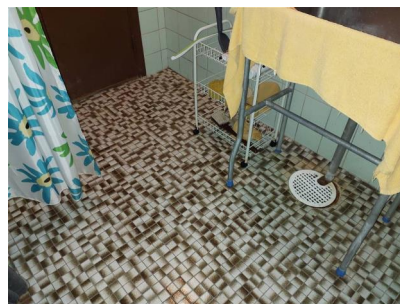
Våutrymmet har äldre yt-/tätskikt.

Utrymmet är äldre och har passerat tiden för sin tekniska livslängd.

Renovering av utrymmet rekommenderas. Kontakta en behörig våtrumsentreprenör för en renovering. I samband med renoveringen bör omkringliggande konstruktioner kontrolleras för att upptäcka eventuella följdskador.
