Fastighetsbeteckning  
Ucklums-Röd 2:17  
Adress  
Västra Röd 117  
44494 Ucklum

| Uppdragsnummer | P5137 |
| Besiktningsdatum | 2025-12-10 |
| Besiktningsföretag | OBM Besiktning Bohuslän AB |

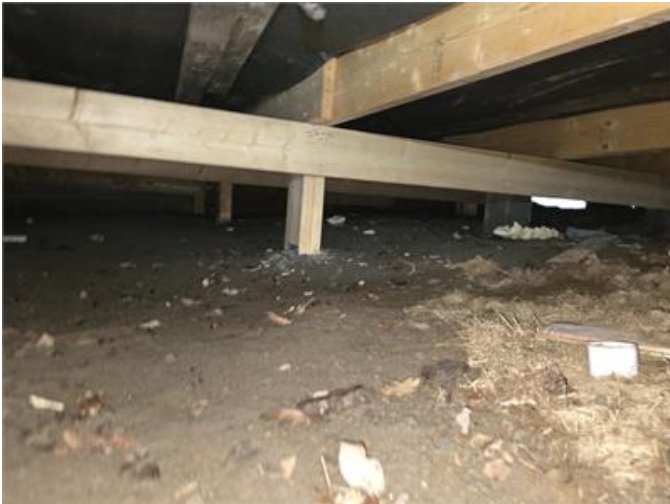
| Besiktningsresultat | | | | | |
|---|---|---|---|---|---|
| Plintgrund | | | x | | Plintgrunder är generellt ansett som riskkonstruktion för fuktskador, då utomhusmiljö råder. Vanligt är även att plintar rör sig och orsakar skevheter i bjälklaget.<br>Obehandlad konstruktion (bärninor/stolpar) i del mot väst.<br>Rötskyddsbehandlat virke i bjälklag mot öst, omfattning oklar.<br>Värmepumpens utedel står i utrymmet.<br>Enklare upphängda bärninor noteras.<br>Fuktvärden över gränsvärde uppmättes.<br>Se kommentar/riskanalys samt bilaga "Kontroll av konstruktion". |

Plintgrund: Översiktsbild mot väst, obehandlat virke noteras.

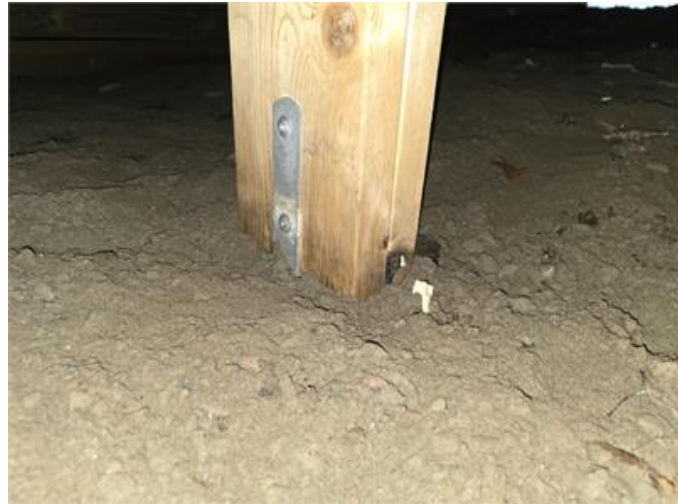
Plintgrund: Exempelbild på obehandlade stolpar ner mot mark.

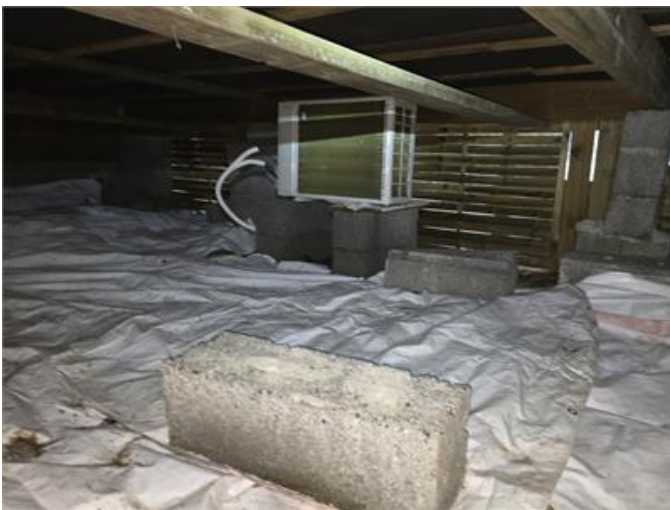
Plintgrund: Översiktsbild mot öst, rötskyddsbehandlat virke noteras i konstruktionen. Värmepumpens utedel är placerad i utrymmet.

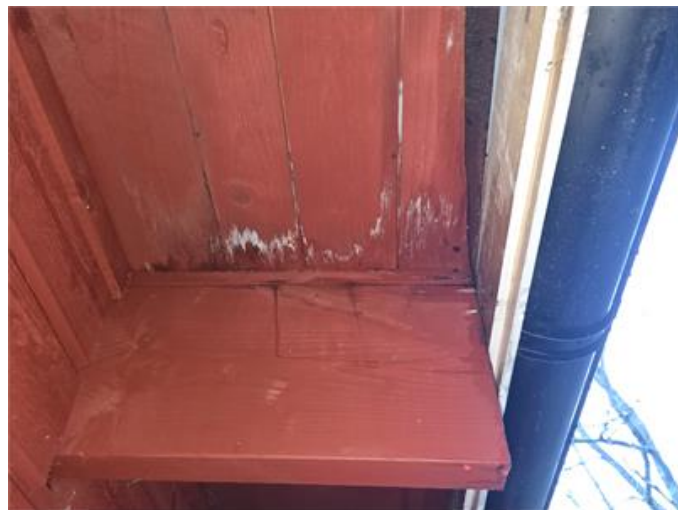
| Besiktningsresultat | | | | | |
|---|---|---|---|---|---|
| Tak | | | x | | Underlagstaket har rest sig på några ställen.<br>Fuktanvisning i råspont mot söder vid nederkant rännal.<br>Takshingel lösa i nedkant lokalt, framförallt på nyare del.<br>Mossa börjar få fäste.<br>Plåtarbeten ej fackmannamässigt utförda.<br>Vindskiva mot sydost samt på entrétak ej målade på insida.<br>Se kommentar/riskanalys. |

Tak: Nederkant råspons mot söder har pågående läckage.

Ojämnheterna i underlagstaket indikerar på att fukt sannolikt tagit sig in. Rekommenderar att kontakta fackman för kontroll samt åtgärd.

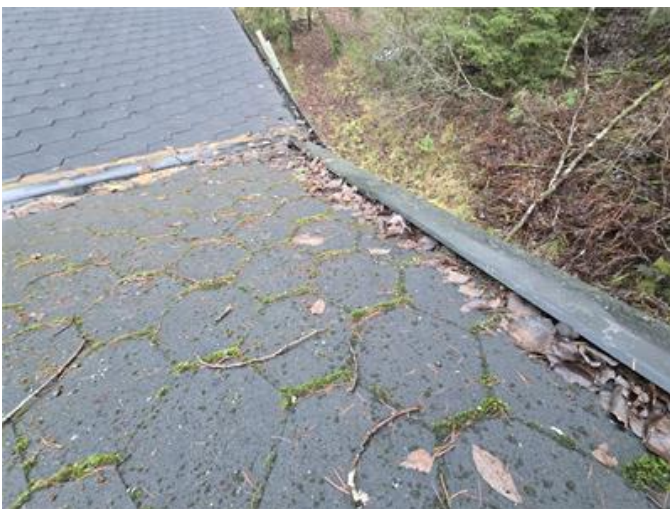
Tak: Översiktsbild vid rännadal mot söder.

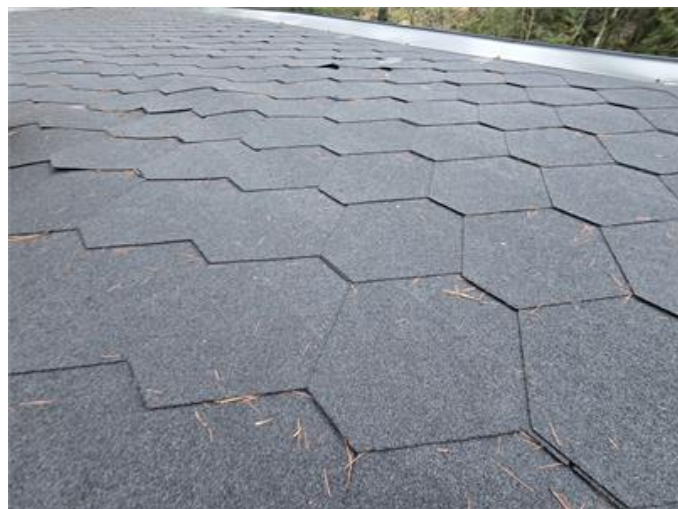
Tak: Underlagstak har rest sig lokalt, här mot norr.

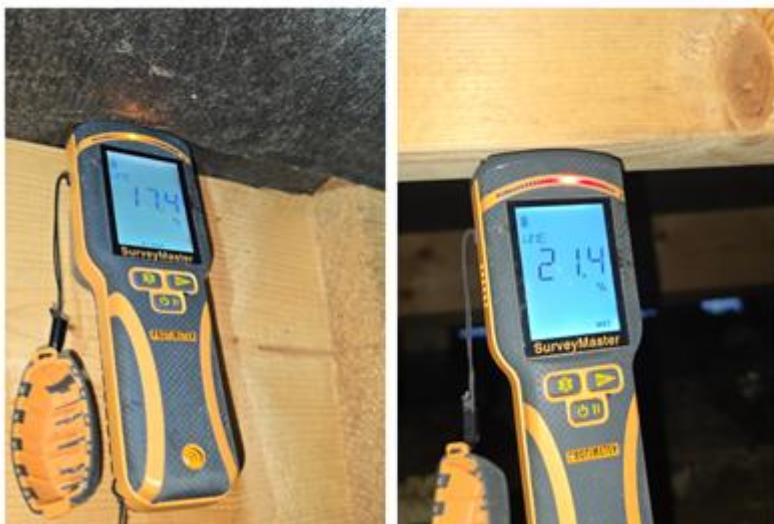
Missfärgningar/mikrobiell påväxt noterades på blindbottenskvivor/brädor.  
Obehandlad konstruktion (bärlinor/stolpar) i del mot väst.  
Rötskyddsbehandlat virke i bjälklag mot öst, omfattning oklar.  
Värmepumpens utedel står i utrymmet.  
Enklare upphängda bärlinor noteras.

Kontroll av konstruktionen utfördes genom stickprovsmässig fuktmätning i syll, bärlinor och golvreglar.  
Fuktvärden över gränsvärde för mikrobiell tillväxt uppmättes.  
Fuktkvoten i uppmättes till 17-22%.  
Risk för mikrobiell tillväxt föreligger vid en fuktkvot på 17% och rötskador >28%.
