# Besiktningsprotokoll

Anticimex Försäkringsbesiktning i samarbete med Fastighetsbyrån

| Fastighetsadress:<br>Spekedalsvägen 24 | |

| Besiktningsdatum:<br>2025-12-12 | Protokollnummer:<br>69417988 |

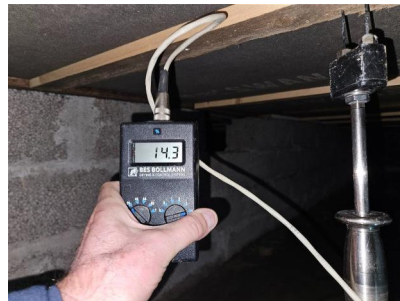
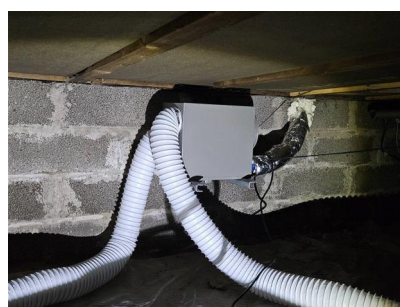
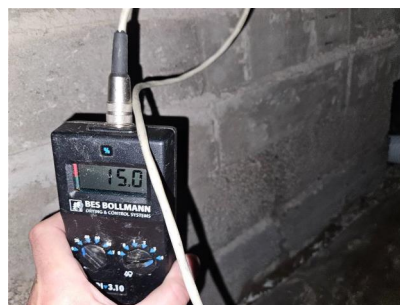
Krypgrund med installerad avfuktare.

I husets krypgrund finns en krypgrundsavfuktare installerad. Syftet med denna installation är att genom avfuktning hålla fuktigheten i krypgrunden på en så låg nivå att ingen tillväxt av mikroorganismer är möjlig. För att detta ska fungera är det viktigt att installationen servas årligen med bland annat filterbyte och kontroll av inställningar så att fuktigheten inte stiger.

Risk för mikrobiell tillväxt föreligger om den relativa fuktigheten (RF) i den omgivande luften är över 75 % vilket i furuvirke motsvarar en fuktkvot (FK) på 17 %.

Fuktkvoten uppmättes till mellan 14,3 & 15,0 % FK.

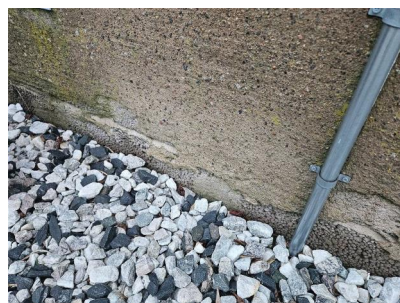
Sprickor/putssläpp finns lokalt i sockel.

Dessa bedöms inte ha lett till bakomliggande skador.

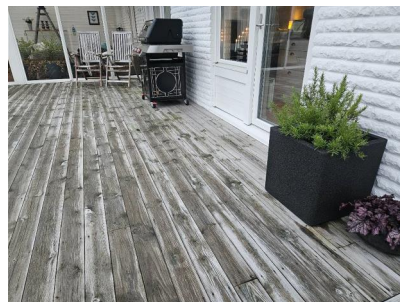
Delar av sockeln är obesiktad då altanen/uterummet döljer den bakomliggande konstruktionen.

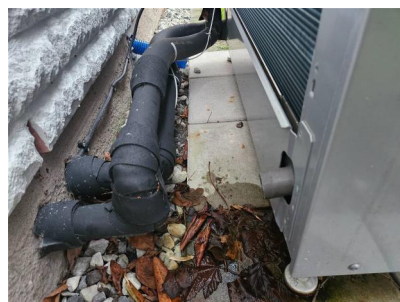
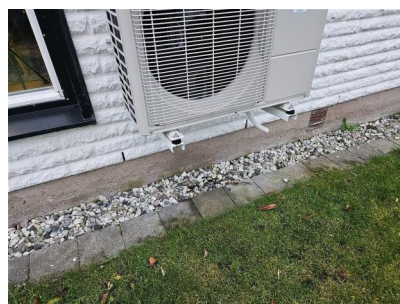
Kondensvatten från luftvärmepumparnas utedelar leds inte bort från husgrunden.

Detta medför ökad risk för att vatten tränger in i anslutande konstruktioner, vilket i sin tur kan leda till fuktrelaterade skador. Observera att besiktning av byggnadens värmesystem eller värmepumpen inte har ingått i uppdraget.

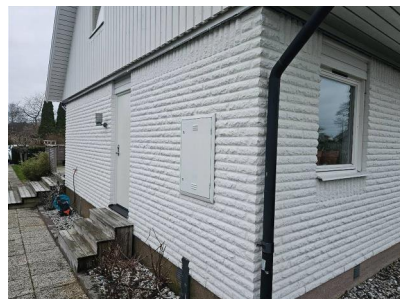
Kalksandsten är ett starkt och tåligt fasadmaterial som kräver lite underhåll. Ofta förekommer tunna sprickor vilket oftast har kosmetisk betydelse. Med tiden behöver dock oftast fogar kompletteras samt fasadens kramling (förankring i stommen) kan rosta sönder/lossna vilket innebär att fasaden kan bukta/svikta. Vanligt förekommande är även att armeringen över fönster/dörrar rostar (utvidgas) varvid den kraften kan orsaka fogsläpp och sprickbildning i kalksandstensfasaden. Ovanstående kan i sin tur leda till fuktskador i bakomliggande konstruktioner. Stora avvikelser förekommer dock beroende på hur utsatt fasaden är.

Befintlig fasad bedöms dock vara i god kondition med hänsyn till ålder.

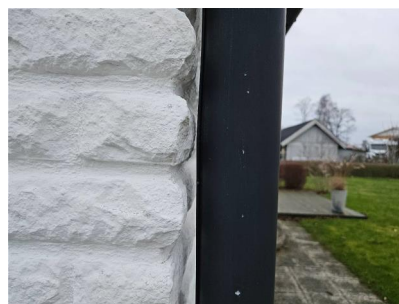
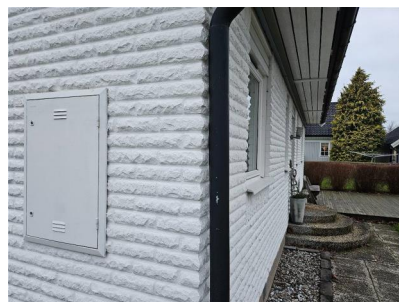
Fals på stuprör vänd mot fasad, frostsprängning förekommer på fals.

När stuprören är monterade med falsen vänd mot fasad ökar risken för fuktskador på fasad och sockel vid ett eventuellt läckage.

Vidare noterades att stuprör sitter löst och behöver återinfästas mot fasaden.

För att undvika skador på fasad/sockel kan man med fördel vända stuprörens fals ut från fasad."

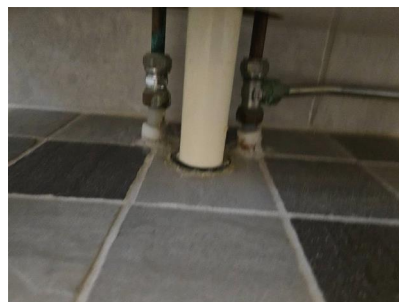
Våutrymmet har äldre yt-/tätskikt.  
Rör genomföring finns i golv.

Eftersom funktionen, som innebär att ytskiktet/tätskiktet ska vara vattentätt, kan vara nedsatt finns en ökad risk att vatten tränger igenom ytskiktet/tätskiktet med vattenskador i omkringliggande konstruktioner som följd.

Rör genomföringar i golvet medför en ökad risk för att vatten tränger ner i omkringliggande konstruktioner och orsakar fuktskador. Vid uppbyggnaden av utrymmet var detta tillåtet och utförandet anses därför vara fackmässigt utfört. I dagens branschregler är detta inte längre tillåtet.

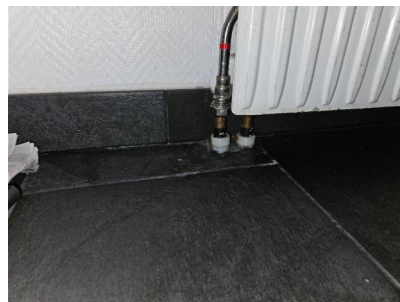
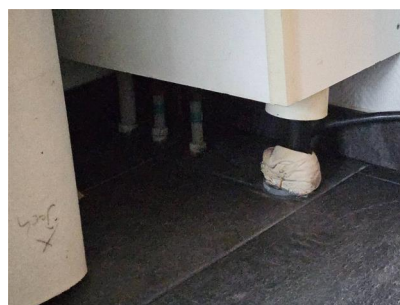
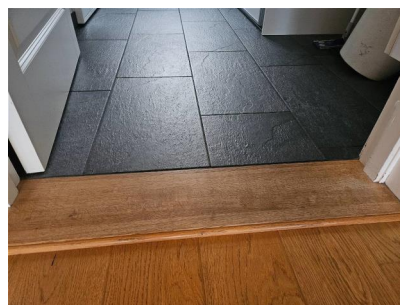
Golv lutning.

Golvfall mot golvbrunnen är bristfälligt utfört.

Rör genomföring finns i golv.

Rör genomföringar i golvet medför en ökad risk för att vatten tränger ner i omkringliggande konstruktioner och orsakar fuktskador. Vid uppbyggnaden av utrymmet var detta tillåtet och utförandet anses därför vara fackmässigt utfört. I dagens branschregler är detta inte längre tillåtet.

Vidare noterades att tröskelhöjd mellan tvättstuga och kök är bristfällig. Risk finns vid läckage i tvättstugan att vatten kan ta sig ut i angränsande utrymmen.

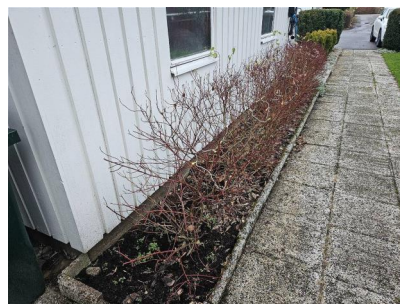
Växter finns lokalt i anslutning till byggnaden.

När det finns rabatter och växter nära byggnaden finns risk att fukt stannar kvar i väggarna. Detta kan i sin tur orsaka invändiga fuktskador. Växternas rötter kan också skada grundmuren och sätta dräneringsledningen ur funktion.

Området närmast garaget rekommenderas att vara fritt från växtlighet.

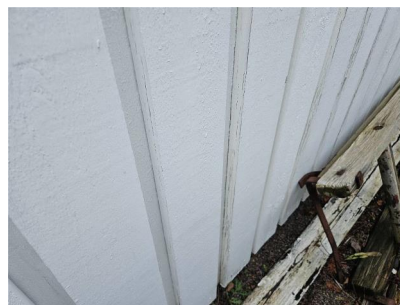
Fasadpanelen är till viss del i behov av målning/underhåll.

Fasadbeklädnad och träkonstruktioner där målningsbehov finns riskerar att få fukt- och rötskador på grund av sämre vattenavvisande förmåga. För att öka livslängden på fasadbeklädnaden rekommenderas målning och underhåll.

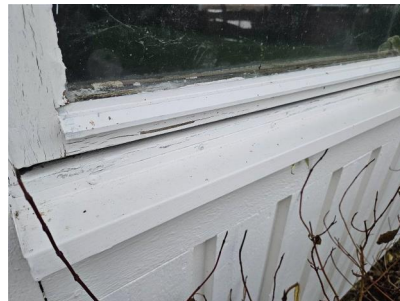
Torrspäckor finns på fönster.

Dessa bedöms inte ha lett till bakomliggande skador.

Underhåll rekommenderas.

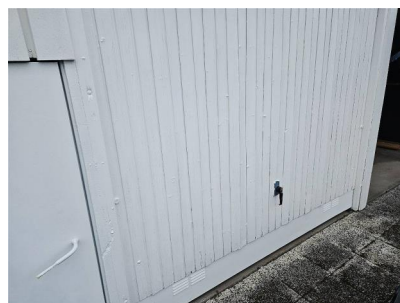
Garageportar är fuktskadade.

De upptäckta skadorna kan bero på olika saker, exempelvis bristfälligt underhåll, målning, skruvar och beslag etc.

Vi rekommenderar en fördjupad undersökning av portmontör för att bedöma orsak och omfattning samt lämplig åtgärd.

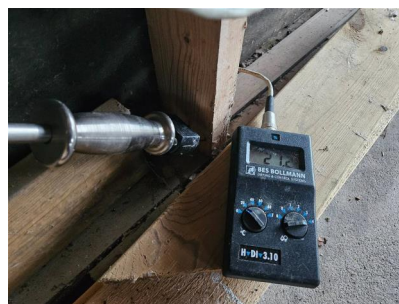
Fuktkontroll av väggsyllar.

Vid kontroll av väggsyllar/väggreglar uppmättes fuktvärden över kritisk fuktnivå för mikrobiell tillväxt.

Risk för mikrobiell tillväxt föreligger om den relativa fuktigheten (RF) i den omgivande luften är över 75 % vilket i furuvirke motsvarar en fuktkvot (FK) på 17 %.

Fuktkvoten uppmättes till 21,2 % FK.

Vi rekommenderar en fördjupad undersökning av byggentreprenör för att bedöma orsak och omfattning. Det är viktigt att tänka på att denna rekommendation om fördjupad undersökning gäller hela garagebyggnaden.
