# Besiktningsprotokoll

Anticimex Försäkringsbesiktning i samarbete med Fastighetsbyrån

| Fastighetsbeteckning:<br>Strannegården 2:21 | |

| Besiktningsdatum:<br>2025-12-11 | Protokollnummer:<br>69425561 |

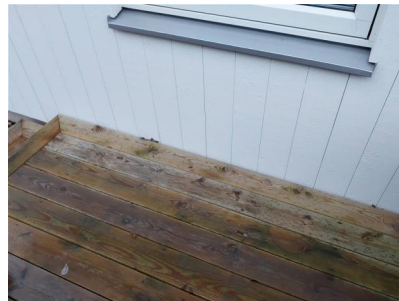
Delar av sockeln är obesiktad då altanen döljer den bakomliggande konstruktionen.

Vi rekommenderar en kompletterande besiktning när de närmaste trallbrädorna är demonterade.

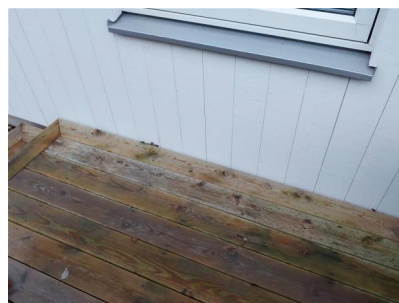
Fasadpanel är lokalt avslutad under/ bakom tralldäck. Vilket bl.a. försvårar framtida underhåll samt ökar risk för fuktuppsug i ändträ. Vid målning bör närmsta trallbräda demonteras för att även kunna måla ändträ på panelen.

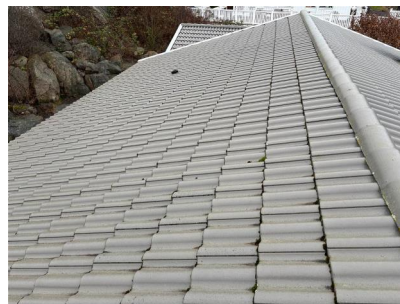
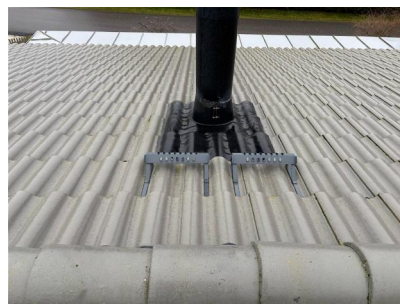
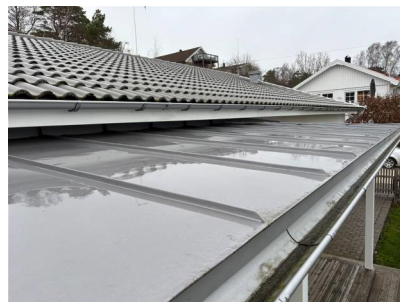
Mindre mosspåväxt finns på takpannor.

Mossa som växer på taket kan leda till att taktäckningen har ett minskat motstånd mot vatteninträngning. Detta i sin tur kan leda till fuktskador på träläkt och takkonstruktionen vilket kan resultera i mikrobiella skador (angrepp av mikroorganismer).

Taket besiktigat från takstege samt från stege lutad mot hängränna.

För att öka livslängden på taket rekommenderas att mossan tas bort från takpannorna.

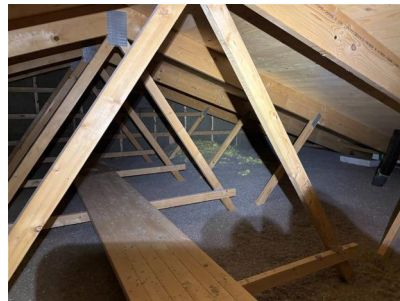
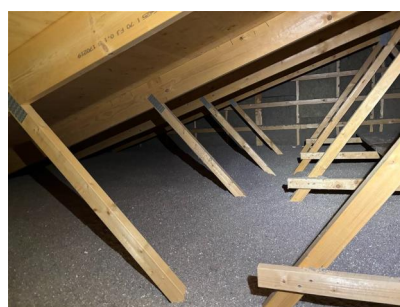
Inget att notera.

Vinden besiktigad från landgång.

I delar av huset är Nockvind ej aktuellt då innertaket följer yttertaket (parallella tak)

Ev. förekomst av bakomliggande luftspalt och uppbyggnad av densamma går därför ej att bedöma.

Detta i sig är ej en allmänt känd riskkonstruktion utan ett vedertaget sätt att isolera yttertak av denna typ

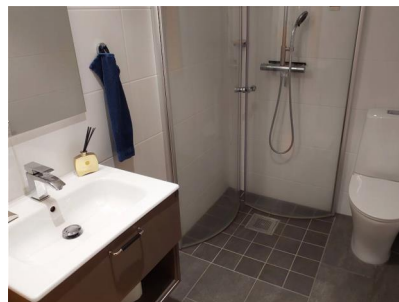
Inget att notera.

Normala fuktvärden indikerades mot klinker/kakel.

Fuktindikering mot kakel och klinker som regelbundet vattenbegjuts är svårt att utföra då även det underliggande fästmassan kan ge utslag på instrumentet utan att skada föreligger. Fuktindikering har dock utförts i delar av utrymmet som ej vattenbegjuts samt i angränsande rum/konstruktioner, utan avvikelser.

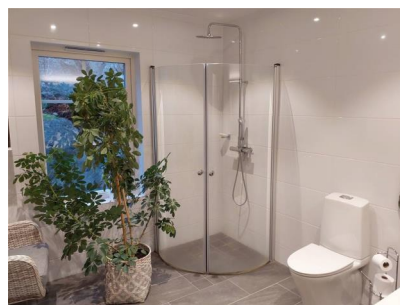
Funktionskontroll av jordade eluttag.  
Vid stickprovskontroll av jordade eluttag noterades inga avvikelser.

Inget övrigt att notera

Normala fuktvärden indikerades mot klinker/kakel.

Fuktindikering mot kakel och klinker som regelbundet vattenbegjuts är svårt att utföra då även det underliggande fästmassan kan ge utslag på instrumentet utan att skada föreligger. Fuktindikering har dock utförts i delar av utrymmet som ej vattenbegjuts samt i angränsande rum/konstruktioner, utan avvikelser.

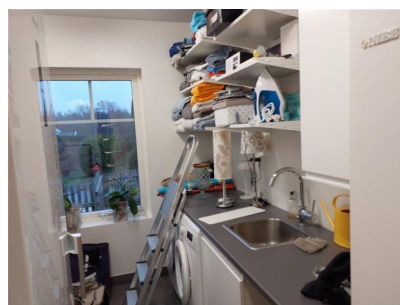
Funktionskontroll av jordade eluttag.  
Vid stickprovskontroll av jordade eluttag noterades inga avvikelser.

Inget övrigt att notera

Normala fuktvärden indikerades mot klinker/kakel.

Fuktindikering mot kakel och klinker som regelbundet vattenbegjuts är svårt att utföra då även det underliggande fästmassan kan ge utslag på instrumentet utan att skada föreligger. Fuktindikering har dock utförts i delar av utrymmet som ej vattenbegjuts samt i angränsande rum/konstruktioner, utan avvikelser.

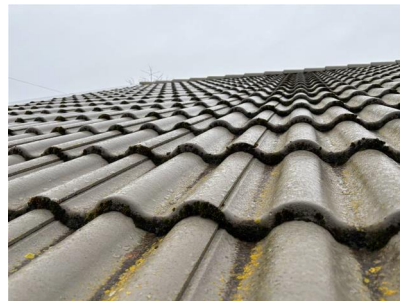
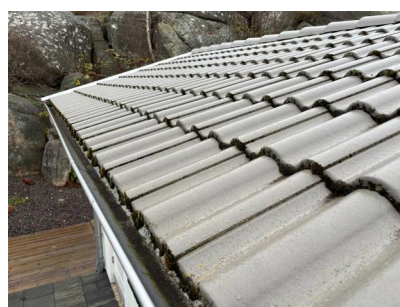
Mindre mosspåväxt finns på takpannor.

Mossa som växer på taket kan leda till att taktäckningen har ett minskat motstånd mot vatteninträngning. Detta i sin tur kan leda till fuktskador på träläkt och takkonstruktionen vilket kan resultera i mikrobiella skador (angrepp av mikroorganismer).

Taket besiktigat från steg lutad mot hängränna.

För att öka livslängden på taket rekommenderas att mossan tas bort från takpannorna.

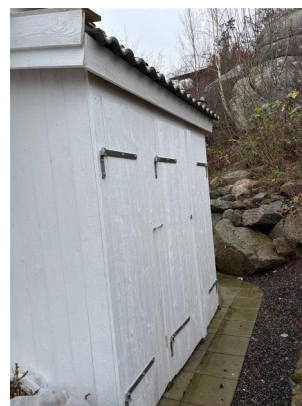
Inget att notera.
