# Besiktningsprotokoll

Anticimex Försäkringsbesiktning i samarbete med Fastighetsbyrån

| Fastighetsbeteckning:<br>Vimbärsbusken 5 | |

| Besiktningsdatum:<br>2025-12-12 | Protokollnummer:<br>69440813 |

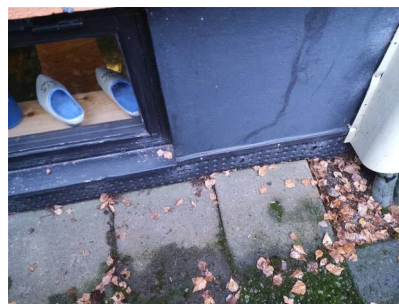
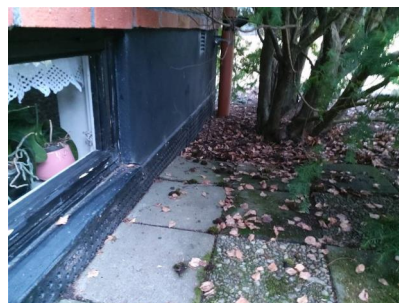
#### Utvändigt / Sockel

Utvändigt fuktskydd ligger oskyddat ovan mark.

Risk finns att det utvändiga fuktskyddet skadas och funktionen försämras. Mindre skador finns i platonmattan.

- Växter finns i anslutning till grundmur/sockel.
- Sprickor finns i sockel vilket är vanligt förekommande för äldre hus.
- Vissa markplattor lutar mot huset.

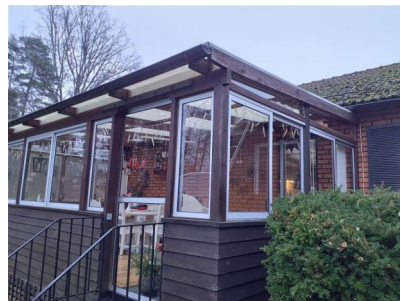
### Utvändigt / Altan

Målningsbehov/underhåll finns på träkonstruktioner.

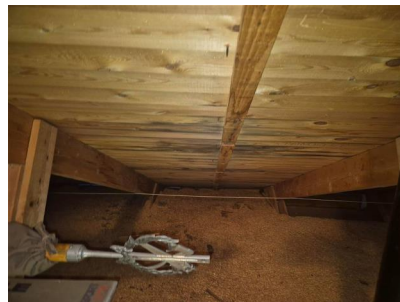
### Utvändigt / Vind

Lokalt finns missfärgning/mikrobiell påväxt. Detta har funnits sedan nuvarande fastighetsägare tillträdde och är oförändrad. Ingen avvikande fuktindikation finns, rekommenderas dock att hålla koll på eventuella förändringar.

Vid kontroll av vinden uppmättes fuktvärden under kritisk fuktnivå för mikrobiell tillväxt.

Fuktkvoten i underlagstak/takbjälkar uppmättes till 12 %.  
Risk för mikrobiell påväxt föreligger om fuktkvoten överstiger 17%.

Vid kontroll av vinden uppmättes fuktvärden under kritisk fuktnivå för mikrobiell tillväxt och en normal lukt upplevdes.  
Fuktkvoten i underlagstak/takbjälkar uppmättes till 12 %.

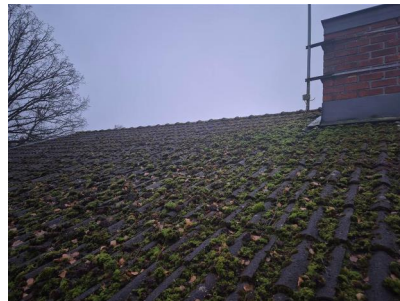
### Utvändigt / Tak

Yttertaket är äldre.

Takpannor, plåtdetaljer och underlagspapp har enligt vår bedömning en begränsad livslängd. Eftersom husets taktäckning är äldre har det ett minskat motstånd mot vatteninträngning. Detta i sin tur kan leda till fuktskador på träläkt och vidare ner i underliggande konstruktioner.

Mossa rekommenderas att rensas bort för bättre avrinning.

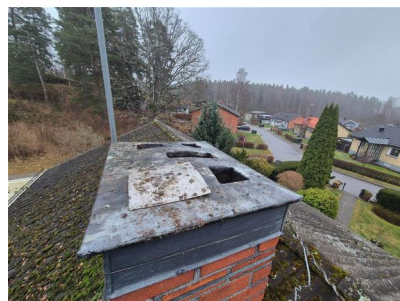
Skorstenen saknar väderskydd.

Väderskydd kan monteras för att skydda mot nederbörd som annars kan orsaka fuktskador och frostsprängning i skorstenen/ murstocken. Mindre släpp noterades på skorsten.

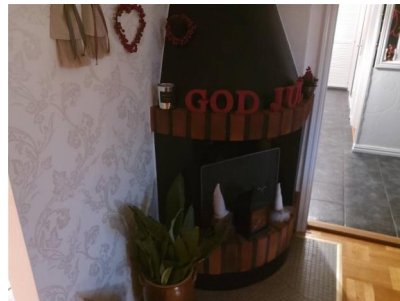
### Entréplan / Vardagsrum

Eldstad har ej använts på senare tid, en sotning/genomgång behövs innan användning.

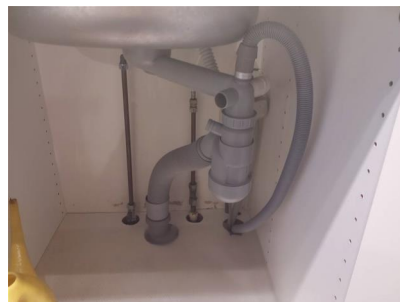
### Entréplan / Kök

Komplett fuktskydd saknas i diskbänkskåp.

Utan fuktskydd med uppvik är det svårt att upptäcka läckage från rörledningar. Vatten kan då tränga in i omkringliggande konstruktioner och orsaka fuktskador.

För att upptäcka eventuella läckage, installera ett fuktskydd.

Rekommenderar förankra avloppsslang från diskmaskin mot vägg/diskbänkskåp.

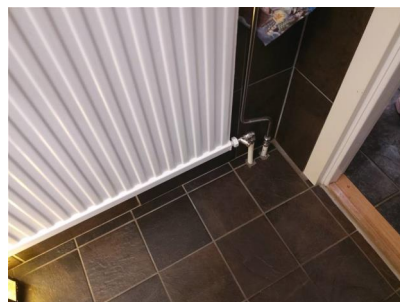
### Entréplan / Dusch/Toalett

Rör genomföringar finns i golv från radiator.

Då inget vatten förväntas här anser jag detta är en liten risk. Numera dras vattenrör från vägg.

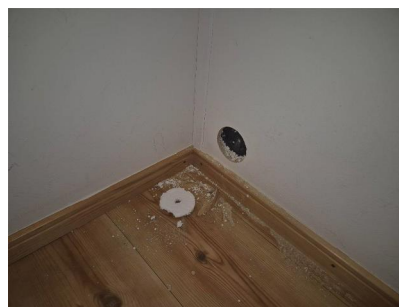
### Källarplan / Allmänt

Limmad plastmatta finns på betongplattan.

På grund av naturlig fuktpåverkan från mark riskerar plastmattan att släppa från underlaget. Mattan och limmet kan också avge en kemisk lukt som sprids till boendemiljön.

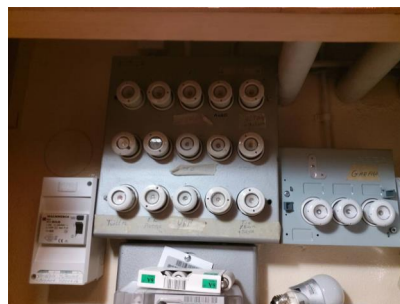
### Källarplan / Hall

El-centralen har jordfelsbrytare.

Jordfelsbrytare finns installerad vid elcentralen.

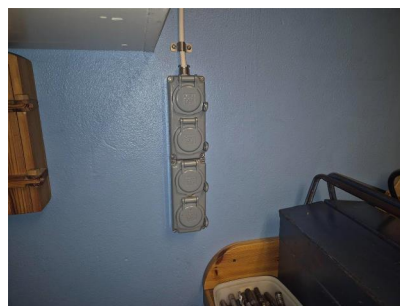
### Källarplan / Pannrum

Äldre gjutjärnsbrunn.

Det finns risk att golvbrunnen rostar sönder med fuktskador som följd.

Eluttag av metall.

Denna typ av uttag tillverkas inte längre då de anses medföra en risk för personskada.
