Fikonet 36

Violgatan 6A

| Uppdragsnummer | O30210 |
| Besiktningsdatum | 2025-12-15 |

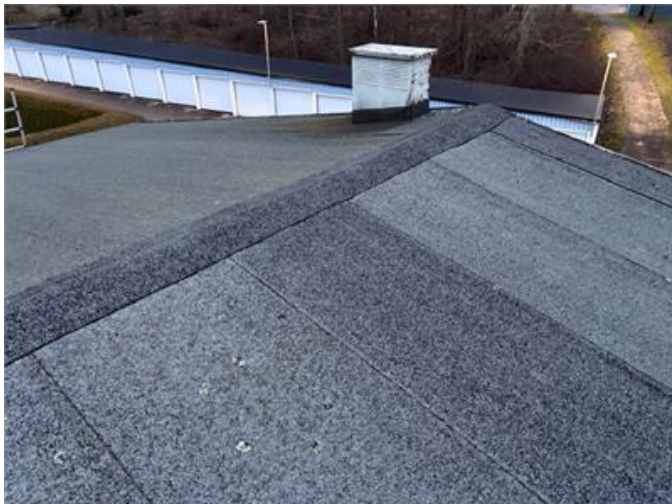
| Besiktningsresultat | | | | | |
|---|---|---|---|---|---|
| Tak | | X | | | Taktäckningen är av äldre standard/datum. Plåtdetaljer är i behov av målning/underhåll. Se kommentar/riskanalys. Bild 1 |

Då taktäckningen är av äldre standard/datum kan det ha ett minskat motstånd mot vatteninträngning. Detta i sin tur kan leda till fuktskador som kan påverka byggnaden negativt.

Bilden visar vy av tak.

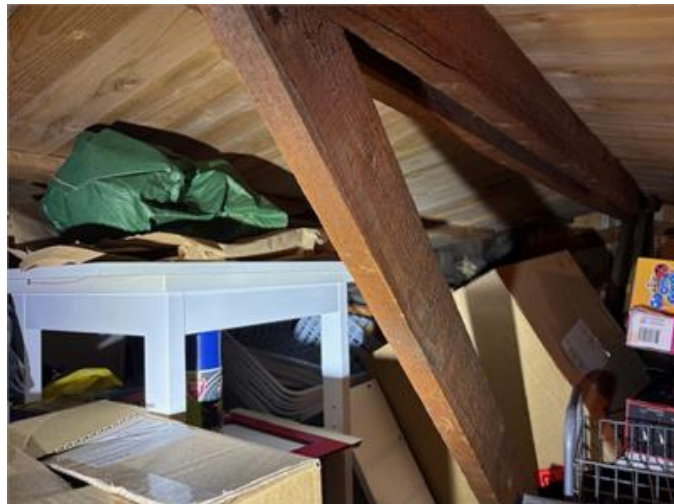
| <b>Besiktningresultat</b> | | | | | |
|---|---|---|---|---|---|
| <b>Vind</b> | | X | | | Mikrobiell påväxt/missfärgningar förekommer i utrymmet, se kommentar/riskanalys. Bild 2 (Vinden är besiktigad ifrån luckan p.g.a. mkt lösöre i utrymmet). |

Om det finns brister i tätningen mellan ett kallt och ett varmt utrymme finns det en risk att relativt varm och fuktig luft kommer ut från det varma utrymmet till det angränsande kalla utrymmet och träffar en kall yta och kondenserar. Missfärgning på yttertakskonstruktionen är en indikering på att inneluften har kommit ut i vinden så att ett gynnsamt klimat för en mikrobiell tillväxt har uppstått. Det kan vara en indikering på att ventilationen inomhus är undermålig. Får detta fortgå finns det en risk att man kan få skador på konstruktioner som i en förlängning påverkar byggnaden negativt. Konturerna på missfärgningarna kan t.ex. ritas in för att få en bättre kontroll över missfärgningarna, skulle de öka i omfattning bör kontakt tas med en fackman för vidare kontroll/åtgärd.

Bilden visar vy av vind.

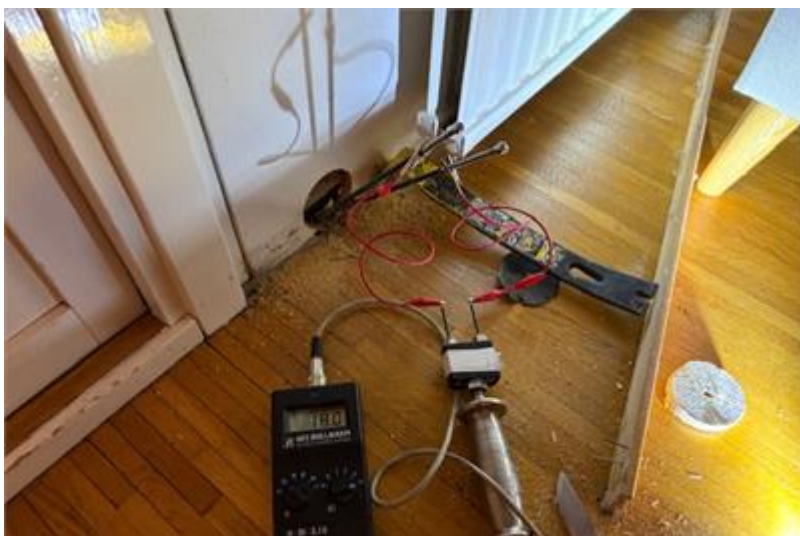
Det kritiska gränsvärdet för mikrobiell tillväxt är ca 17% fuktkvot i trä och för rötskador/svamp ca 28% fuktkvot i trä.

Vid kontroll av konstruktion mättes fuktkvoter stickprovvis i en ytterväggssyll genom ett provhål i ytterväggen i allrummet till ca 18% fuktkvot samt i den uppreglade golvkonstruktionen genom ett provhål i golvet i förrådet till ca 15% fuktkvot. Inga avvikande lukter kunde kännas i byggnaden vid besiktningstillfället.

Det rekommenderas att denna besiktning kompletteras med en fördjupad undersökning för att utreda orsaken till samt omfattningen av de fuktrelaterade skadorna/bristerna.

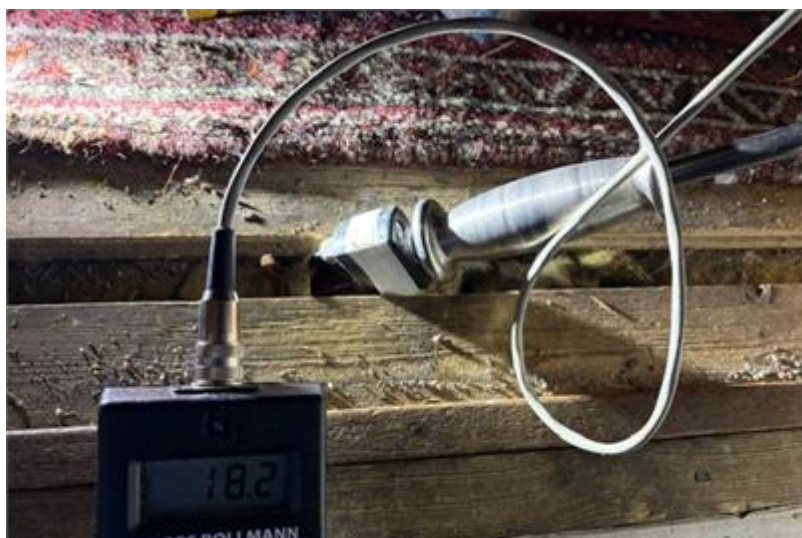
Det kritiska gränsvärdet för mikrobiell tillväxt är ca 17% fuktkvot i trä och för rötskador/svamp ca 28% fuktkvot i trä.

Vid kontroll av konstruktion mättes fuktkvoter stickprovsvis i en uppreglad golvkonstruktion i det utv. förrådet till ca 18% fuktkvot. En avvikande lukt kunde kännas i utrymmet.

Det rekommenderas att denna besiktning kompletteras med en fördjupad undersökning för att utreda orsaken till samt omfattningen av de fuktrelaterade skadorna/bristerna.
