**Fastighetsuppgifter**

Fastighetsbeteckning  
Hammargården 6  
Adress  
Klövervägen 9  
647 30 Mariefred

| Uppdragsnummer | A35192 |
| Besiktningsdatum | 2025-12-15 |

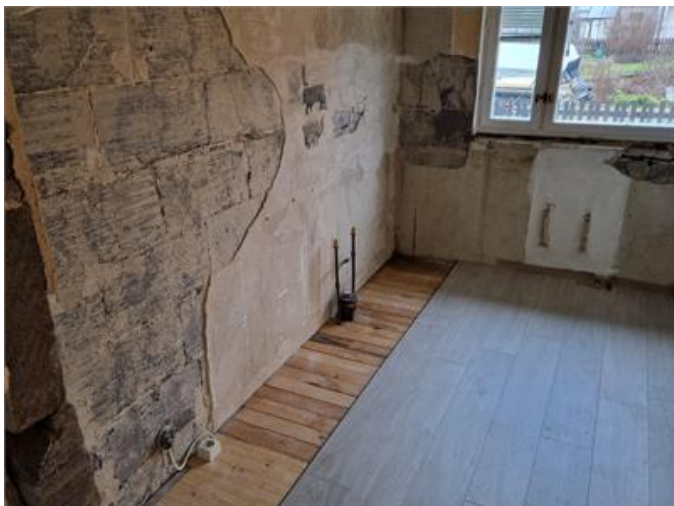
| Besiktningsresultat | | | | | |
|---|---|---|---|---|---|
| | | | X | | Ej färdigställda renoveringar/åtgärder pågår i huset. Bland annat har kök, badrum och de flesta ytskikt rivits ut. Behov av åtgärder och färdigställande föreligger. Se även bilder sid 5. |

Invändigt:  
Ej färdigställda renoveringar/åtgärder pågår i huset.

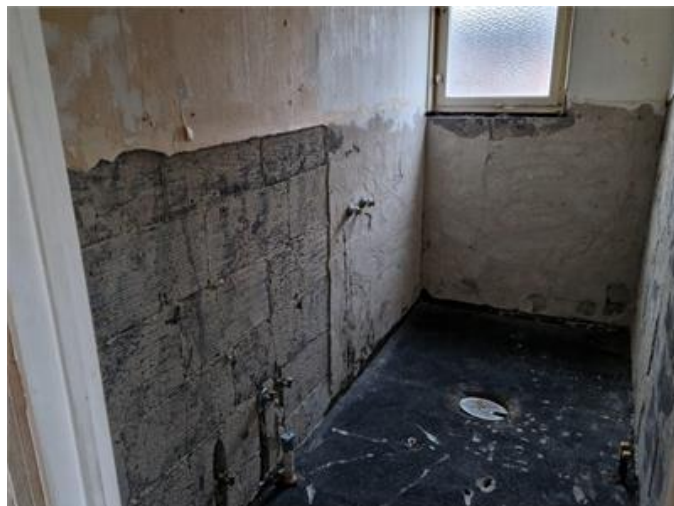
Invändigt:  
Ej färdigställda renoveringar/åtgärder pågår i huset.
