**Fastighetsuppgifter**

Risätter 12:9

Prästgårdsvägen 33

| Uppdragsnummer | S17151 |

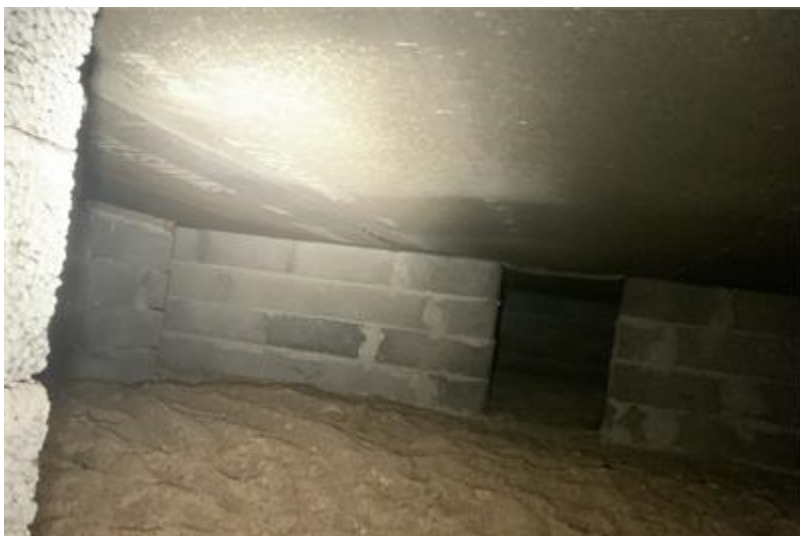
Fuktkvoten uppmättes mellan 18-20% FK. Fuktmätningen är utförd på flertalet platser i grunden. Det kritiska gränsvärdet för mikrobiell tillväxt brukar anges till ca 17% fuktkvot (FK). Notera att stickprovsmässig undersökning är utförd samt att mätvärden normalt sett kan variera över årstiderna. För att säkert fastställa konstruktionens kondition och fuktstatus måste en mer omfattande undersökning utföras.

Fuktkvoten är över gränsvärdet för mikrobiell påväxt och åtgärd bör övervägas. Notera att stickprovsmässig undersökning är utförd samt att mätvärden normalt sett kan variera över årstiderna. För att säkert fastställa konstruktionens kondition och fuktstatus måste en mer omfattande undersökning utföras.
