**Fastighetsuppgifter**

Stranden 75:16

Älvgatan 14E

## Bilaga 1 för kontroll av valda konstruktioner

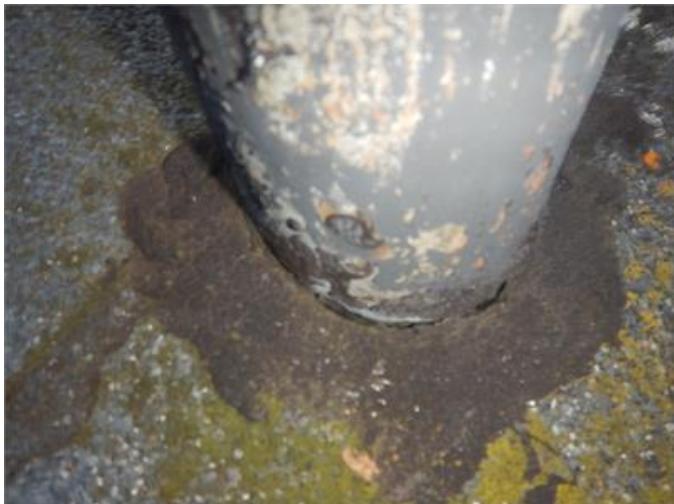
| Besiktningresultat | | | | | |
|---|---|---|---|---|---|
| Tak | | X | | | -Mindre otätheter noteras mellan murstock och skorstensbeslag samt mellan papp och rör till avloppsventilationen, vilket bör kontrolleras/åtgärdas.<br>-Färgsläpp förekommer på plåtdetaljer. |

Otätthet mellan papp och avloppsventilation på tak.

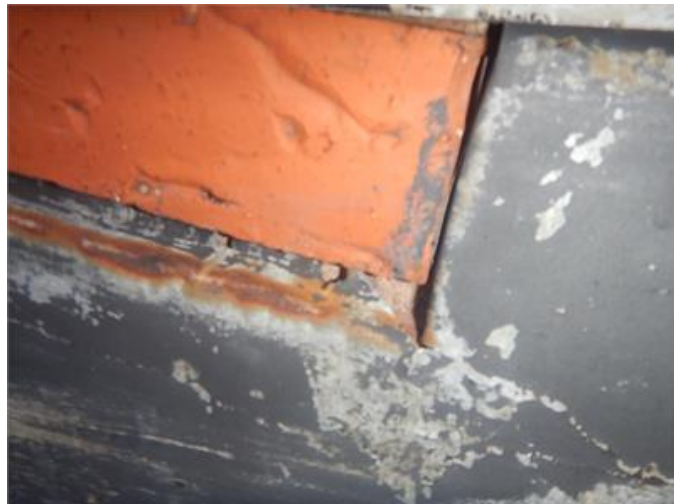
Exempel på otätthet mellan plåt och murstock.

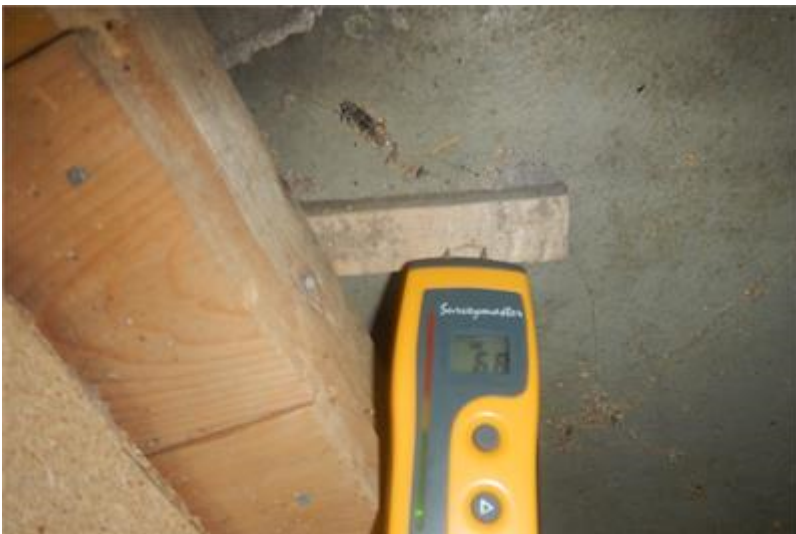
| Byggnadsdel | Sovrum 1 källarplan. |

Vid konstruktionskontroll som utfördes i golv/vägg uppmättes fuktvärden under kritisk gräns och ingen mikrobiell lukt kunde upplevas vid provplats.

Fuktkvoten uppmättes till under 10% (FK) i pallning till golvregel samt i nederkant vägg.

Det kritiska gränsvärdet för mikrobiell tillväxt brukar anges till ca 17% fuktkvot (FK).
