Besiktningssprotokoll

Anticimex Ombesiktning

| Fastighetsadress: Dagsås 24 | |

| Besiktningdatum: 2025-12-11 | Protokollnummer: 69440786 |

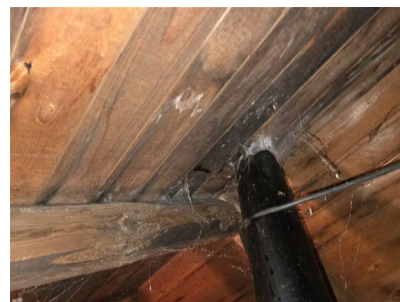
Utvändigt / Vind

Underlagstaket runt en avloppsluftning är blöt och vatten har droppat ner i underliggande bjälklagsisoleringen.

Fuktkvoten mättes i underlagstaket runt avloppsluftningen till >28 %. Det finns risk för mikrobiell tillväxt om den relativa fuktigheten (RF) i luften är över 75 %, vilket i gran- och furuvirke motsvarar en fuktkvot (FK) på ca 17 %. För att rötsvampar ska kunna etablera sig och växa krävs att fuktkvoten överstiger 28 %.

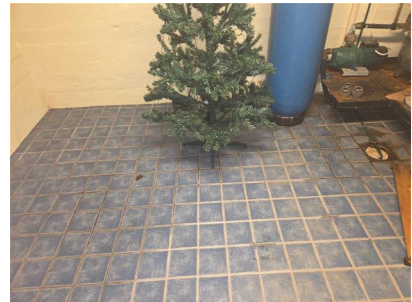
Källarplan / Groventré / Apparatur

- Vatten ligger på golvet på grund av att en slang vattenfiltret som ska ligga ner i brunnen har hamnat på golvet.

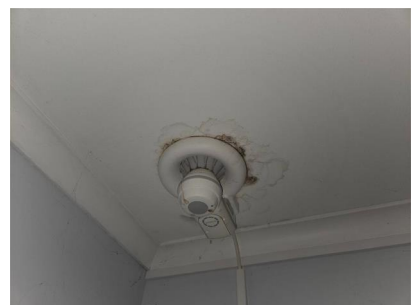
Övre plan / Sovrum 2

- En instängd lukt upplevdes i utrymmet.

- Missfärgningar noterades i innertaket runt en hjälppläkt samt ytlig mikrobiell påväxt noterades i ytterhörnet av innertaket. Förhöjda fuktindikationer noterades på missfärgningarna.

För att konstatera orsaken till och omfattningen av detta rekommenderas att en fördjupad undersökning utförs.

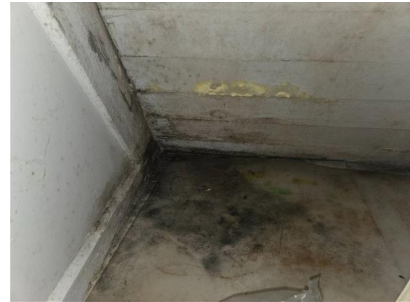
I en klädkammare innanför sovrum 2 noterades mikrobiella skador med förhöjda fuktindikationer i snedtaket och intilliggande konstruktioner.

För att konstatera orsaken till och omfattningen av de fuktrelaterade skador som noterades rekommenderas att en fördjupad undersökning utförs.
