**Fastighetsuppgifter**

Vingsleör 1:42

**Besiktningsuppgifter**

## Byggnadsinformation

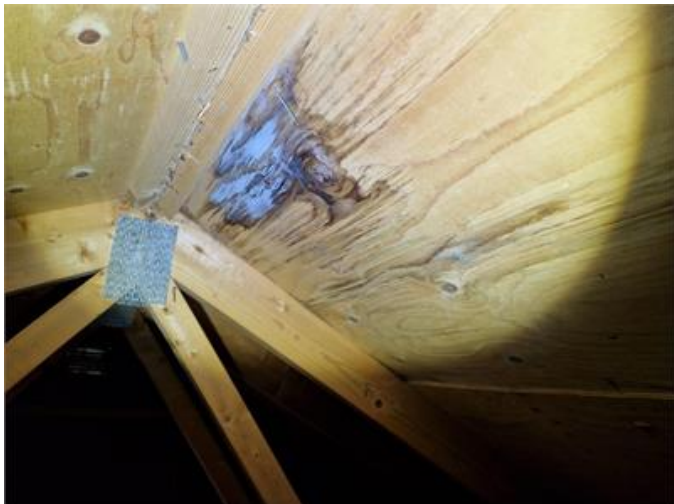
| Besiktningsresultat | | | | | |
|---|---|---|---|---|---|
| Vind | | | X | | - Yttertaket är av äldre standard.<br>- Fuktgenomslag med förhöjda fuktvärden noterades i underlagstak på två ställen. Delvis rötskadad plywood.<br>Kontakta fackman för kontroll och avgörande om åtgärdsbehov. Se även bild sid 5. |

Vind:  
Fuktgenomslag med förhöjda fuktvärden.

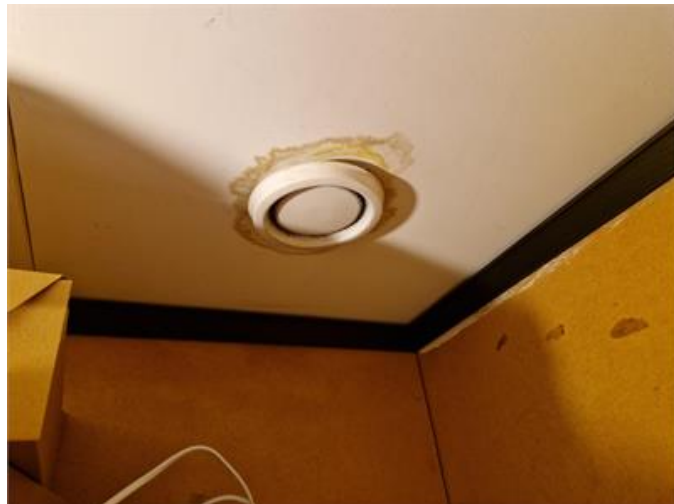
| Besiktningsresultat | | | | | |
|---|---|---|---|---|---|
| Klädkammare | | X | | | Fuktfläckar förekommer i innertak i anslutning till ventilationsdon. Detta bör kontrolleras regelbundet för att se om förändringar sker. Fuktindikering vid besiktningsstillfället visade inga avvikelser. Se även bild sid 5. |

Klädkammare:  
Fuktfläckar förekommer i innertak i anslutning till ventilationsdon.

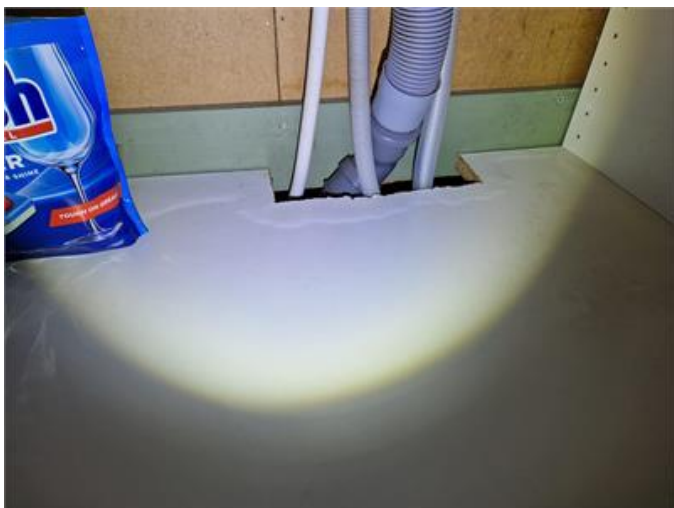
| Besiktningsresultat | | | | | |
|---|---|---|---|---|---|
| Kök | | X | | | - Svikt/resning förekommer i laminatgolv.<br>- Formförändring förekommer i laminat i botten på diskbänksskåp. Se även bild sid 5.<br>Fuktindikering vid besiktningsstillfället visade inga avvikelser. |

Bilder:  
Formförändring förekommer i laminat i botten på diskbänksskåp.

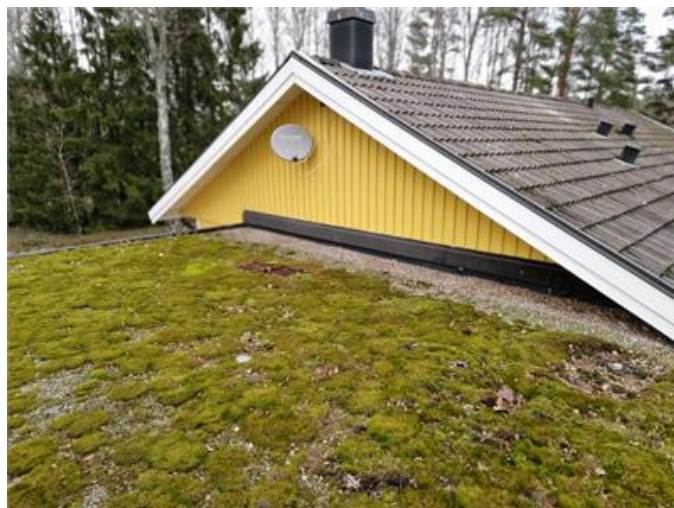
| Besiktningsresultat | | | | | |
|---|---|---|---|---|---|
| | | X | | | <ul style="list-style-type: none"> <li>- Låglutande tak, se därför info på protokollets näst sista sida pos. 1.</li> <li>- Takbrunnar förekommer.</li> </ul> Då vatten från taket avleds via takbrunnar och invändiga stuprör finns en ökad risk för fuktskador i omkringliggande konstruktioner. Vanliga orsaker till fuktskador är läckage i skarvar på stuprör eller igensatta takbrunnar. |
| | | | X | | Takkonstruktionen kan likans vid ett s.k. sedumtak. Inspektion av tätskikt mm är ej möjlig. (se dock info gällande låglutande tak pos 1. på protokollets näst sista sida.) Takduken på sedumtak har en betydligt längre livslängd än en normal tjärpapp.<br>Se även bild sid 5. |

Garage:  
Låglutande tak.

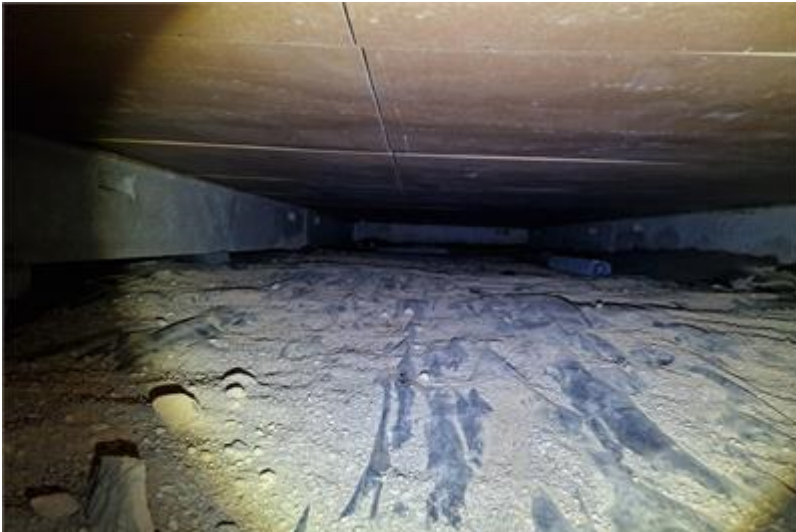
Det kritiska gränsvärdet för mikrobiell tillväxt brukar anges till ca 15-17% fuktkvot (FK).

FK i aktuell grund uppmättes till 13% och ingen avvikande lukt upplevdes i utrymmet.
