**Fastighetsuppgifter**

Nol 3:165

Norra Ekhultsvägen 7

| Uppdragsnummer | O30206 |

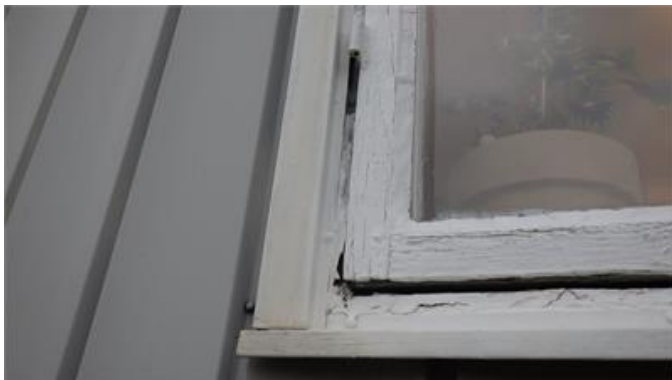
| Besiktningsresultat | | | | | |
|---|---|---|---|---|---|
| Fönster | | X | | | Ett flertal fönster är i behov av underhåll och enstaka har rötskador. Det noterades även att det finns otäta fönsterinfästningar, se kommentar/riskanalys. |

**Fönster:** När det finns otätheter vid fönster-infästningar finns risk att vatten/fukt tränger in med fuktrelaterade skador i kringliggande konstruktioner som möjlig följd. Skador i kringliggande konstruktioner kan inte uteslutas.

När virket i snickerier har börjat ruttna blir hållfastheten sämre i virket vilket medför en risk att vatten kan tränga in i angränsande konstruktion. Om man inte åtgärdar rötskadorna finns det en risk att skadorna ökar vilket i en förlängning påverkar byggnaden och inomhusmiljön negativt.

Fönster med underhållsbehov samt otät infästning

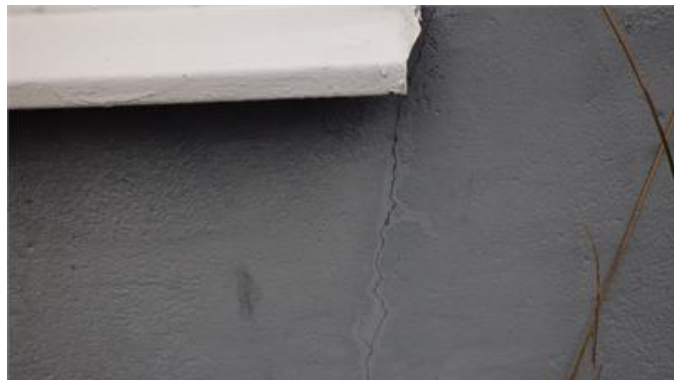
| Besiktningsresultat | | | | | |
|---|---|---|---|---|---|
| Sockel | | X | | | Det förekommer sprickor i sockeln, samt att isoleringen mot källarväggarna inte har någon täcklist, se kommentar/riskanalys. |

**Sockel:** Sprickorna i sockeln medför en ökad risk för sönderfrysning och ökad sprickbildning samt risk för inläckage.

Spricka i sockeln

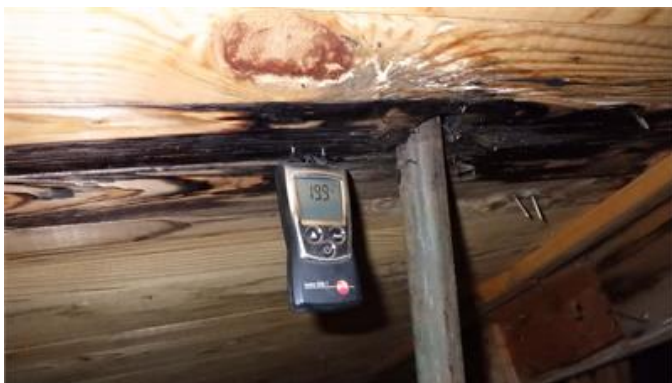
| Besiktningsresultat | | | | | |
|---|---|---|---|---|---|
| Vind | | | X | | Det noterades fuktgenomslag i yttertaket samt mikrobiell påväxt, se kommentar/riskanalys. |

**Vind:** När det finns brister i tätningen mellan ett kallt och ett varmt utrymme finns det en risk att relativt varm och fuktig luft kommer ut från det varma utrymmet till det angränsande kalla utrymmet och träffar en kall yta och kondenserar. Missfärgning på yttertakskonstruktionen är en indikering på att inneluften har kommit ut i vinden så att ett gynnsamt klimat för en mikrobiell tillväxt har uppstått. Det kan vara en indikering på att ventilationen inomhus är undermålig. Får detta fortgå finns det en risk att man kan få skador på konstruktioner som i en förlängning påverkar byggnaden och inomhusmiljön negativt. En fortsatt teknisk undersökning rekommenderas för att utreda orsak och omfattning till skadorna på vinden.

Fuktgenomslag i yttertaket på vinden

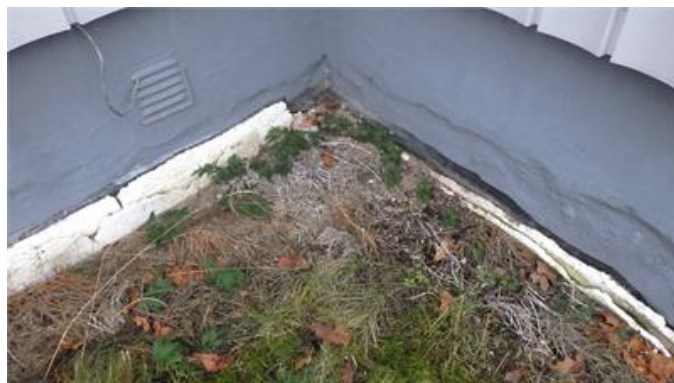
Då det inte finns någon täcklist på isoleringen finns risk att jord och stenar hamnar bakom isoleringen med en försämrad funktion som följd. Fuktrelaterade skador kan då uppstå i grundkonstruktionen.

Synlig isolering på källarväggen där det inte finns någon täcklist

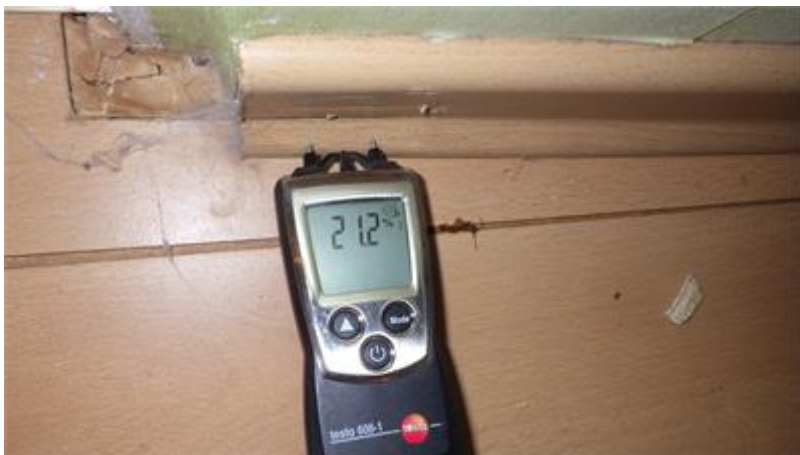
Det kritiska gränsvärdet för mikrobiell tillväxt i trä brukar anges till ca 17 % fuktkvot (FK). Vid stickprovsviss fuktkvotmätning uppmättes i en list i sovrum 1, ca 21 %. Det upplevdes även en avvikande lukt i sovrummet. På ett par väggar i källaren finns det putssläpp samt sprickbildning. Det utvändiga fuktskyddet är också äldre. Det kan inte uteslutas att brister föreligger alternativt kommer att uppstå i det utvändiga fuktskyddet vilket medför att källarens utvändiga fuktskydd måste åtgärdas.

En äldre källare av detta slag utsätts i regel mer eller mindre för permanent fuktpåverkan från angränsande mark. Utifrån erfarenhet är det känt att konstruktioner och beläggningar/beklädnader med organiska material mot golv- och väggytor bör undvikas, då fuktpåverkan och mikrobiell tillväxt (mögel/bakterier) och rötskador kan uppstå i sådana. Täta skikt (plastmattor mm) bör undvikas mot golv- och väggytor för att minska risken för fuktspridning i väggar och förtvålning av fästmassor etc. En fortsatt teknisk undersökning rekommenderas för att utreda orsak och omfattning till skadorna i källaren.
