# Besiktningsprotokoll

Anticimex Försäkringsbesiktning i samarbete med Fastighetsbyrån

| Fastighetsadress:<br>Gyllenvägen 8 | |

| Besiktningsdatum:<br>2025-12-15 | Protokollnummer:<br>69427833 |

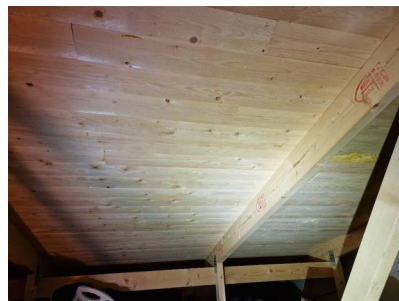
Vid kontroll av vinden uppmättes fuktvärden under kritisk fuktnivå för mikrobiell tillväxt och en normal lukt upplevdes.

Fuktkvoten i underlagstak/takbjälkar uppmättes till 13 %.

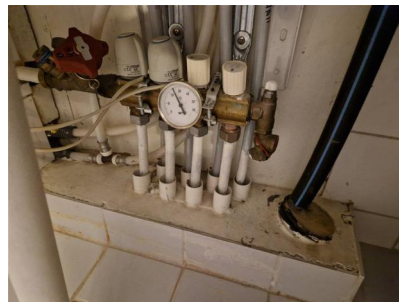
Rör genomföringar finns genom klack i golv.

Manschett sticker ut under klämring och klämring är ej helt nere i sitt säte.

Eftersom funktionen, som innebär att ytskiktet/tätskiktet ska vara vattentätt, kan vara nedsatt finns en ökad risk att vatten tränger igenom ytskiktet/tätskiktet med vattenskador i omkringliggande konstruktioner som följd.
