# Besiktningsprotokoll

Anticimex Försäkringsbesiktning i samarbete med Fastighetsbyrån

| Fastighetsadress:<br>Lindholmsbacken 185 | |

| Besiktningsdatum:<br>2025-06-02 | Protokollnummer:<br>69053175 |

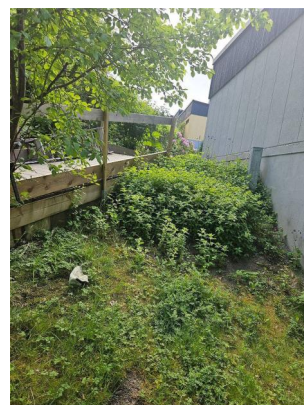
Växter finns lokalt i anslutning till grundmur.

När det finns rabatter och växter nära grundmuren finns risk att fukt stannar kvar i väggarna. Detta kan i sin tur orsaka invändiga fuktskador. Växternas rötter kan också skada grundmuren och sätta dräneringsledningen ur funktion.

Området närmast huset rekommenderas att vara fritt från växtlighet.

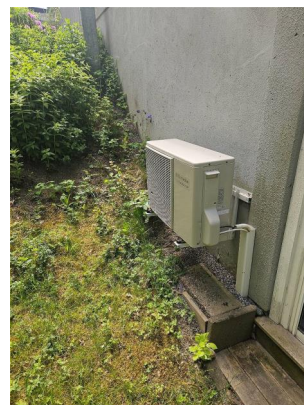
Kondensvatten från luftvärmepumpens utedel leds inte bort från husgrunden.

Detta medför ökad risk för att vatten tränger in i anslutande konstruktioner, vilket i sin tur kan leda till fuktnrelaterade skador. Observera att besiktning av byggnadens värmesystem eller värmepumpen inte har ingått i uppdraget.

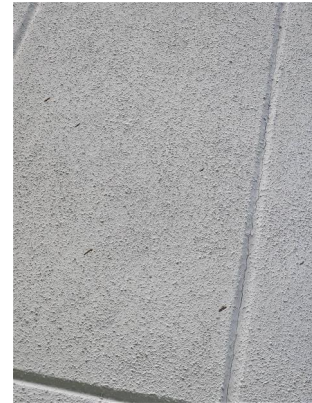
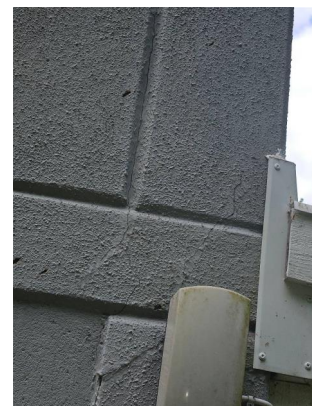
Sprickor/putssläpp förekommer.

Detta kan leda till fukt- och frysskador i konstruktionen.

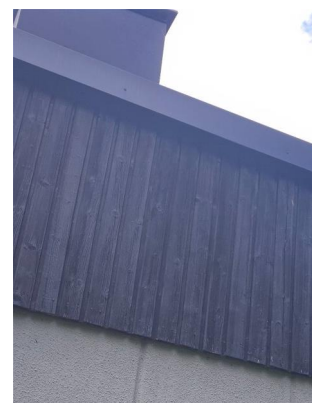
Fasadpanelen (taksarg) är i behov av målning/underhåll.

Fasadbeklädnad och träkonstruktioner där målningsbehov finns riskerar att få fukt- och rötskador på grund av sämre vattenavvisande förmåga. För att öka livslängden på fasadbeklädnaden rekommenderas målning och underhåll.

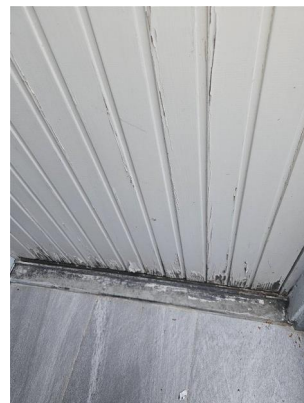
Dörren in till suterrängkällare har färgsläpp och torrsprickor.

Dörrar där målningsbehov finns riskerar att få fukt- och rötskador på grund av sämre vattenavvisande förmåga.

För att öka livslängden på dörr rekommenderas målning och underhåll.

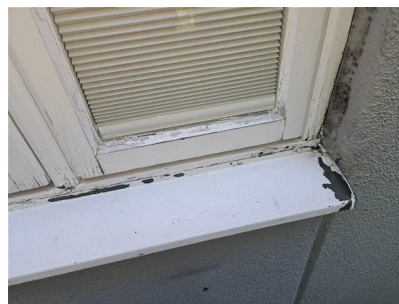
Det förekommer fönster som har målning/underhållsbehov.

Fönsterbågar och fönsterkarmar där målningsbehov finns riskerar att få fukt- och rötskador på grund av sämre vattenavvisande förmåga.

För att öka livslängden på fönster rekommenderas målning och underhåll.

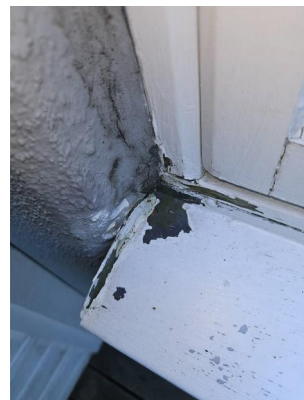
Fönsterbleck är otäta vid infästningar och det saknas fönsterbleck till ett fönster ner till suterrängkällare.

Eftersom fönsterblecken är otäta finns risk att vatten rinner in i väggen vilket i sin tur kan leda till fuktskador i väggkonstruktionen.

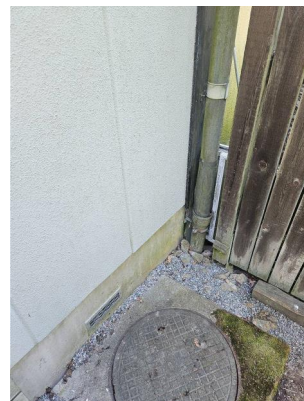
Lövsilar finns inte och stuprör/hängrännor är från byggår

När det saknas lövsilar så finns det risk att det blir stopp i dagvattenledningen. Rostskadade stuprör leder ofta till läckage, vilket i sin tur innebär risk för fuktskador på fasad och sockel.

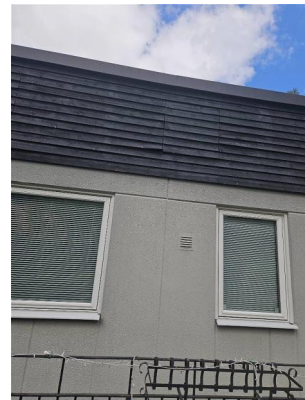
Vindsutrymmet kunde inte besiktas då säker transportväg till luckan saknas.

Max höjd för en ej väggfast stege är 4 meter.

Vi rekommenderar en kompletterande besiktning när säker transportväg installerats.

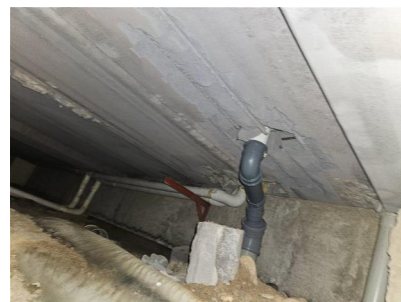
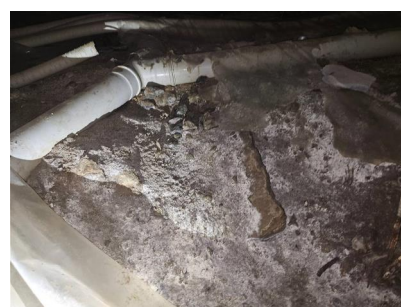
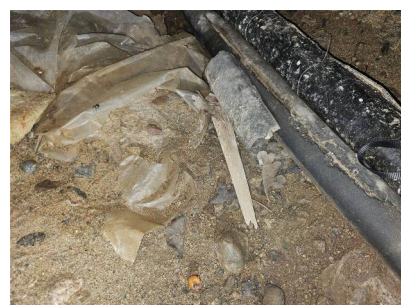
Mikrobiell lukt känns i krypgrunden och noterar att lättbetongbjälklaget har otätheter vid skarvar. Organiskt material finns på marken och markplasten har bristfälligt täckning.

Uteluftsventilerade krypgrunder med bjälklag av organiskt material har ofta fuktskador på grund av naturlig fuktpåverkan. Detta kan resultera i mikrobiella skador. Lukten som känns i krypgrunden kan också spridas till boendemiljön.

Vi rekommenderar en fördjupad undersökning för att bedöma orsak och omfattning. Det är viktigt att tänka på att denna rekommendation om fördjupad undersökningen gäller hela krypgrunden.

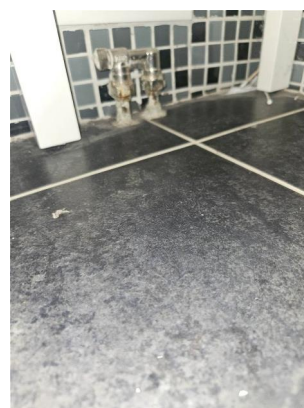
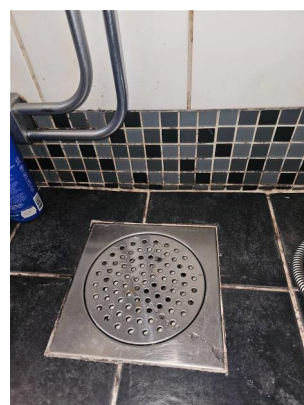
Våtutrymmet har äldre yt-/tätskikt.

Eftersom funktionen, som innebär att ytskiktet/tätskiktet ska vara vattentätt, kan vara nedsatt finns en ökad risk att vatten tränger igenom ytskiktet/tätskiktet med vattenskador i omkringliggande konstruktioner som följd.

Golvbrunnen är placerad för nära vägg och noterar att tätskiktet (brunnsmanschett) i golvbrunnen är felaktigt monterad, den sticker ut under klämring. Rör genomföringar finns i golv.

Ovan nämnda brister medför ökad risk att vatten kan tränga ner i omkringliggande konstruktioner med fuktskador som följd. Detta kan i sin tur leda till mikrobiella skador.

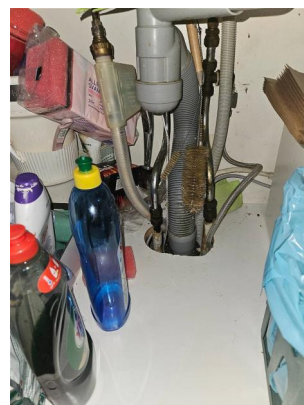
Fuktskydd saknas under diskmaskinen och i diskbänksskåp.  
Vattenledningar och avloppsslangen till diskmaskinen är inte klamrade.

Utan fuktskydd är det svårt att upptäcka läckage. Vatten kan då tränga in i omkringliggande konstruktioner och orsaka fuktskador. När slangar/ledningar inte är klamrade är detta en risk ur fuktsynpunkt. Risk finns att rörkopplingar lossnar och vatten strömmar ut över golvet, med fuktrelaterade skador som möjlig följd i omkringliggande konstruktioner..

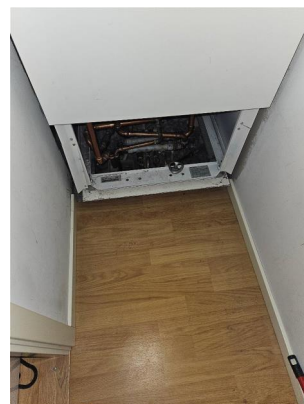
Golvbrunn finns inte i utrymmet golvet i utrymmet är inte fuktsäkrat mot väggar och tröskel.

I denna typ av utrymme bör en golvbrunn finnas. Avsaknaden utgör en ökad risk för fuktskador i omkringliggande konstruktioner. Avsaknaden tätskikt på golvet ökar risken att vatten tränger in i angränsande konstruktioner och rum vilket i sin tur kan leda till fuktrelaterade skador.

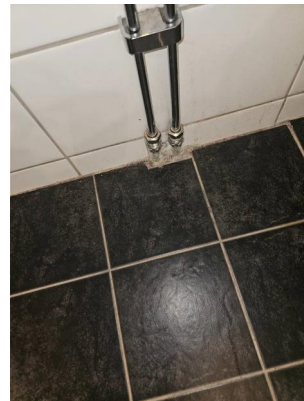
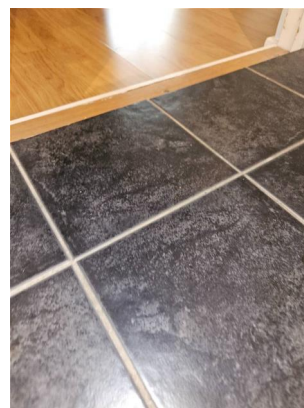
Rör genomföring finns för nära vägg/ golv och noterar att tröskel är monterad under nivå mot badrumsgolvet.

Det finns risk att tätskiktet inte har kunnat anslutas på ett rätt sätt, vilket kan leda till fuktskador. En felmonterad tröskel eller avsaknaden av en tröskel medför risk att vatten tränger in i angränsande konstruktioner och rum vilket i sin tur kan leda till fuktrelaterade skador.

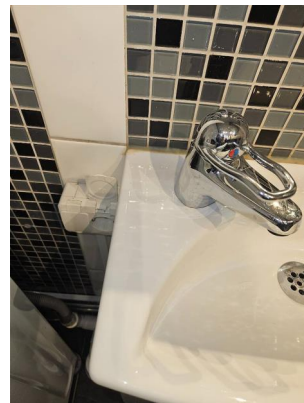
Noterar att el-uttag är placerat för nära handfat.

Enligt internationella säkerhetsstandarder bör eluttag undvikas nära vattensprutande områden som handfat och dusch

Kontakta en elektriker för kontroll och åtgärd.

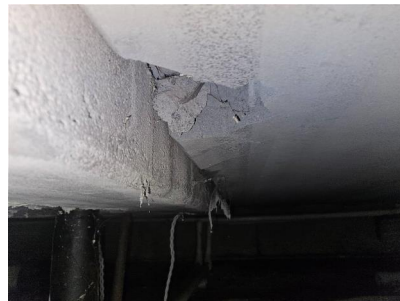
Blå lättbetong finns i byggnaden.

Denna typ av lättbetong är i vissa fall radonhaltig.

Vi rekommenderar en radonmätning eller att du kontrollerar om radonmätning har genomförts tidigare.
