**Fastighetsuppgifter**

Fastighetsbeteckning  
Bresshammar 1:74  
Adress  
Vattentornsbacken 1  
645 51 Strängnäs

| Besiktningsdatum | 2025-12-11 |
| Besiktningsföretag | OBM Byggnadsmiljö AB |

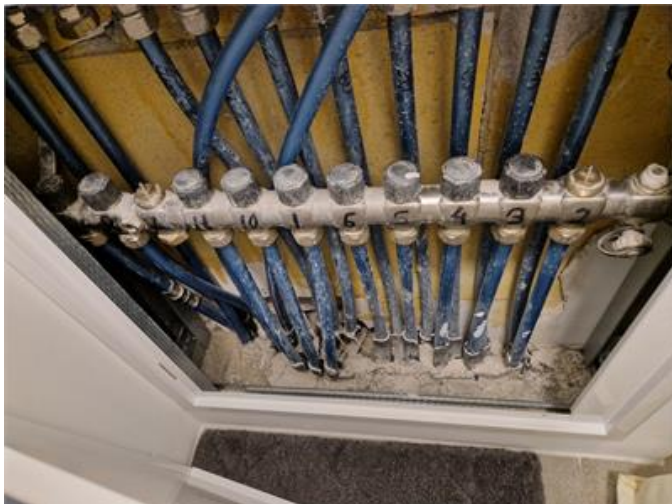
| Besiktningsresultat | | | | | |
|---|---|---|---|---|---|
| Förråd | | x | | | Installationsutrymme för golvvärme saknar fuktskydd och skvallerrör. Installation av fuktvakt rekommenderas. Se även bild sid 5. |

**Förråd:**  
Installationsutrymme för golvvärme saknar fuktskydd och skvallerrör.

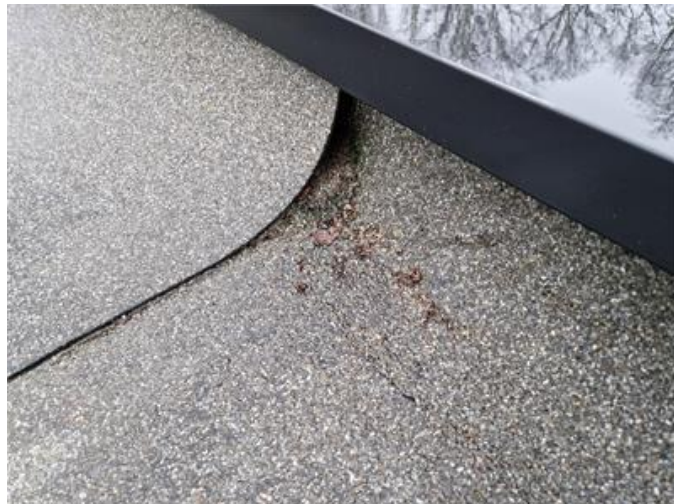
| Besiktningsresultat | | | | | |
|---|---|---|---|---|---|
| Tak | | X | | | - Låglutande tak, se därför info på protokollets näst sista sida pos. 1.<br>- Kantplåt delvis trasig/formförändrad.<br>- Papp har delvis släppt något från underlaget. Se även bild sid 5. |

**Tak:**  
Papp har delvis släppt något från underlaget.

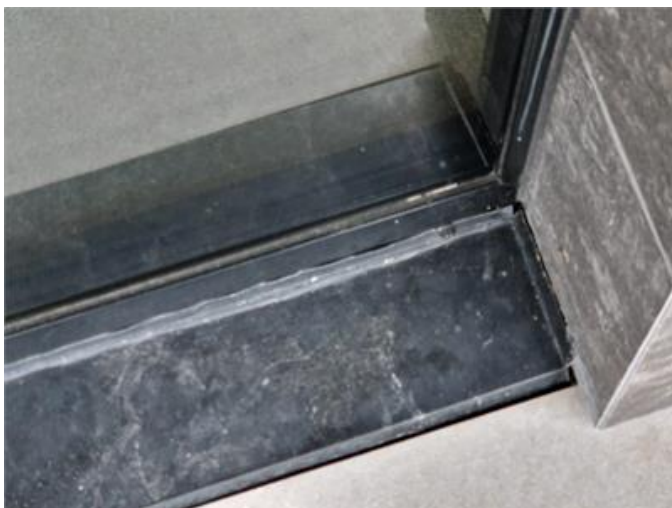
| Besiktningsresultat | | | | | |
|---|---|---|---|---|---|
| Fönster och Dörrar | | X | | | Otättheter förekommer mellan plåtdetaljer vid utbytt fönsterram.<br>Justering/tätning rekommenderas. Se även bild sid 5. |

**Fönster och Dörrar:**  
Otätheter förekommer mellan plåtdetaljer vid utbytt fönsterram.
