# Besiktningsprotokoll

Anticimex Försäkringsbesiktning i samarbete med Fastighetsbyrån

| Fastighetsadress:<br>Östersemsvägen 127 | |

| Besiktningsdatum:<br>2025-12-15 | Protokollnummer:<br>69448499 |

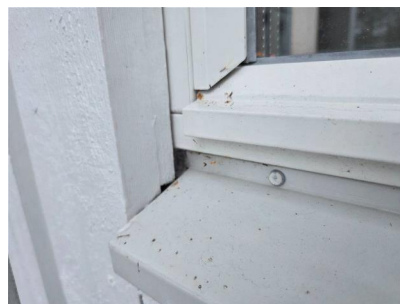
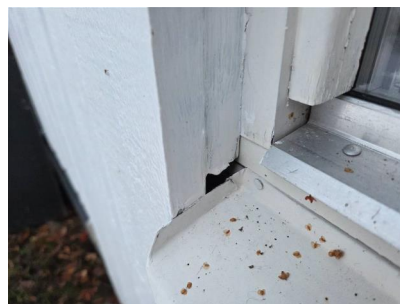
- Flera fönsterbleck saknar gavlar.
- Otätheter noterades.

Rekommenderar att detta tätas med lämplig fogmassa.

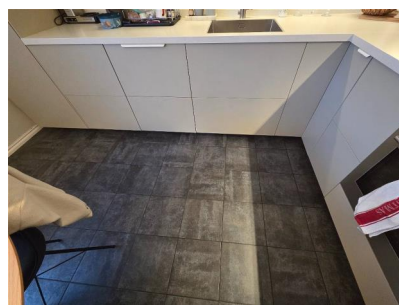
Fuktindikering i utrymmet gav inga förhöjda fuktindikationer.

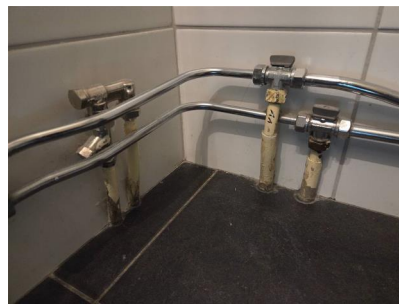
-Rörgenomföring finns för nära vägg-/ golvinkel.

Det finns risk att tätskiktet inte har kunnat anslutas på ett rätt sätt, vilket kan leda till fuktskador.

I dagens branschregler är rörgenomföringar i golv inte längre tillåtet.

Vid en framtida renovering bör man se över möjligheten att flytta på rören.

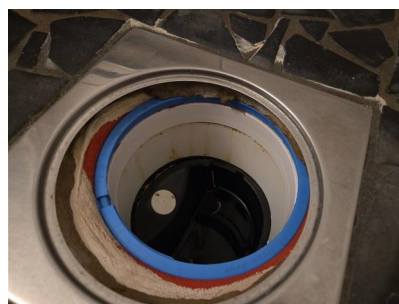
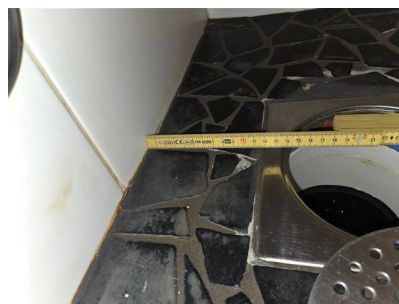
-Golvbrunnen är inte utbytt i samband med renovering.

-Förhöjningsring finns i golvbrunnen.

-Tätskiktsmanschetten är synlig under klämring.

-Golvbrunnen är placerad för nära vägg.

Dessa anmärkningar medför risk att fukt tränger in i/kring golvbrunnen vilket kan leda till fuktskador i omkringliggande konstruktioner.

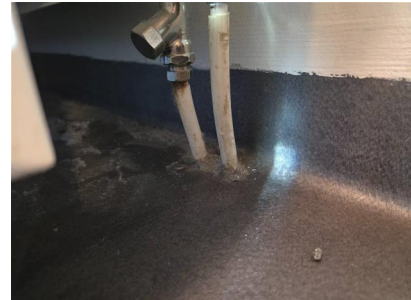
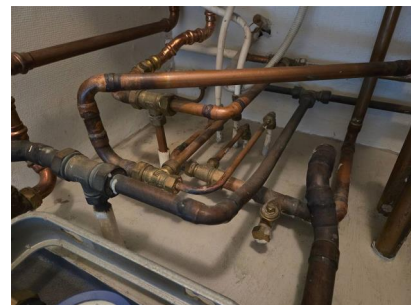
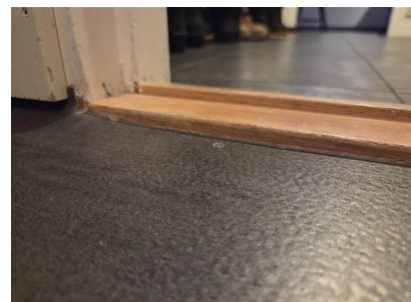
- Rör genomföring finns i golv.
- Golvmatta har inget uppvik mot tröskel.

Rör genomföringar i golvet och avsaknad av uppvik mot tröskel medför en ökad risk för att vatten tränger ner i omkringliggande konstruktioner och rum och orsakar fuktskador.

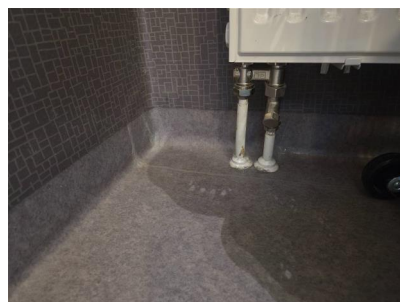
Rör genomföring finns i golv.

Rör genomföringar i golvet medför en ökad risk för att vatten tränger ner i omkringliggande konstruktioner och orsakar fuktskador.
