# Besiktningsprotokoll

Anticimex Försäkringsbesiktning i samarbete med Fastighetsbyrån

| Fastighetsadress:<br>Kastanjevägen 8 | |

| Besiktningsdatum:<br>2025-12-15 | Protokollnummer:<br>69442366 |

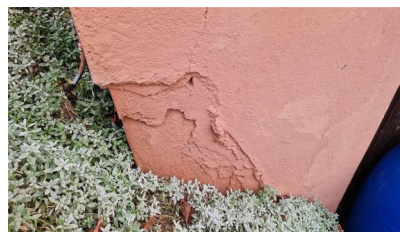
Sprickor finns i sockel.

Detta kan leda till fukt- och frysskador i konstruktionen.

Till vänster om garagedörrar nära hörnet finns en spricka där jag rekommenderar kontakt med murare för kontroll och eventuell åtgärd.

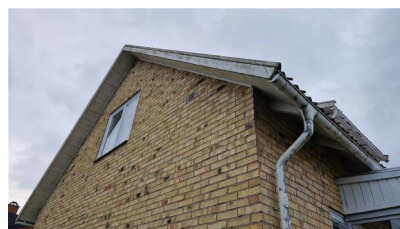
Vindskivor är i behov av målning/underhåll.

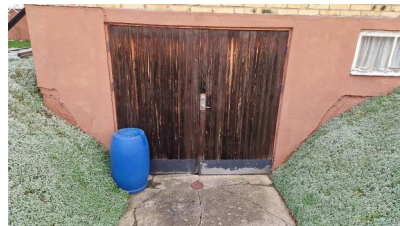
Garagedörrar är i behov av målning/underhåll.

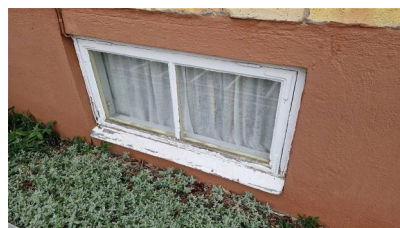
Fönster är i behov av målning/underhåll.

Fönsterbågar och fönsterkarmar där målningsbehov finns riskerar att få fukt- och rötskador på grund av sämre vattenavvisande förmåga.

På gavel mot garage är fönster i bra skick.

För att öka livslängden på fönster rekommenderas målning och underhåll.

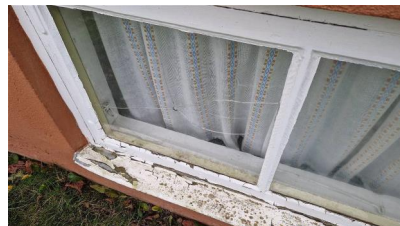
Yttre fönsterglas skadat på källarfönster mot bortre gavel, gavel vid garage samt skada i inre fönsterglas på källarfönster till höger mot framsidan.

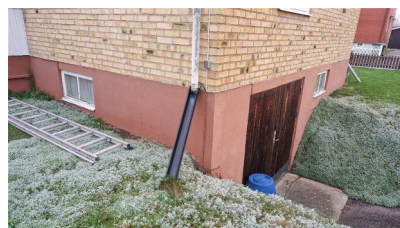
Stuprör är inte anslutet till markledning på gavel vid garage.

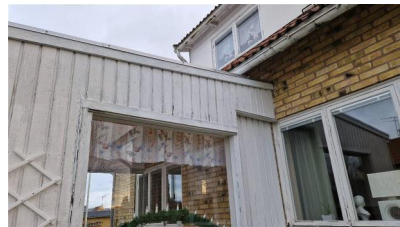
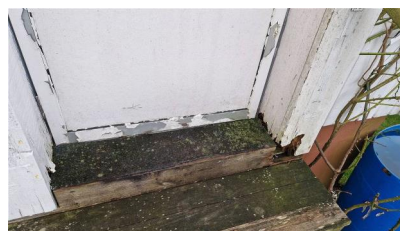
Trädetaljer är överlag i behov av målning/underhåll.

På gavel vid fönster saknas överbleck och mindre rötskador noteras i fasadpanelen.

Det förekommer också rötskador vid fönsterpartier på långsida och intill dörren i foder och smyggar.

Jag rekommenderar att åtgärda brister och byta skadat material. Vid osäkerhet kontaktas fackman.

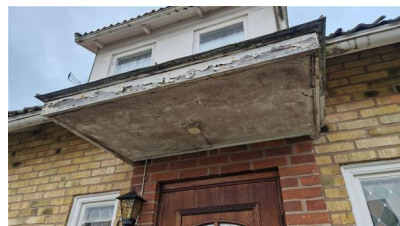
Äldre plåt bör ses över och undersidan underhållas.

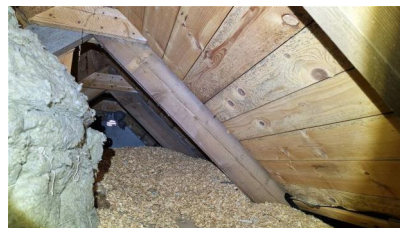
Vinden är endast besiktad från luckan då ingen landgång finns. På grund av murstocken kan jag kontrollera ca 30% av vinden.

Vid kontroll av vinden uppmättes fuktvärden under kritisk fuktnivå för mikrobiell tillväxt.

Fuktkvoten i underlagstak/takbjälkar uppmättes till 10 %.

Risk för mikrobiell påväxt föreligger om fuktkvoten överstiger 17%.

Jag rekommenderar en till lucka på andra sidan murstocken.

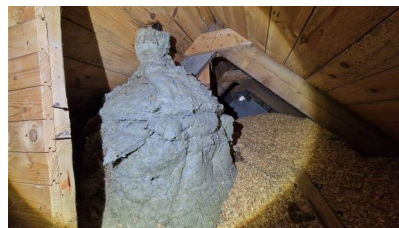
Expansionskärl finns installerad på vind, bedöms ej vara i bruk då tryckkärl finns i källaren.

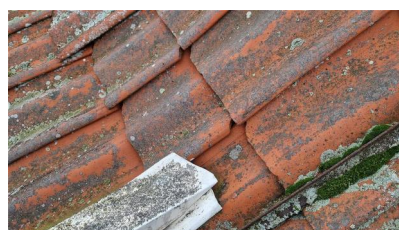
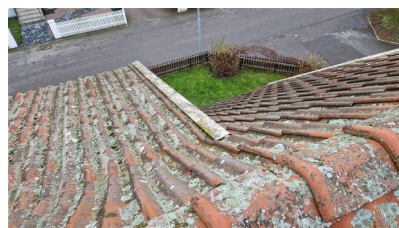
Vindskiveplåtar på frontespiser är felaktigt monterade. Vatten rinner in under och skadar läkten.

Detta måste kontrolleras vid samtliga 4 anslutningar på fram och baksida.

Jag rekommenderar kontakt med plåtslagare för åtgärd. I samband med detta bör underliggande konstruktion kontrolleras. Intill takstege noteras läkten rötskadad under denna plåt, även skador på råsponten.

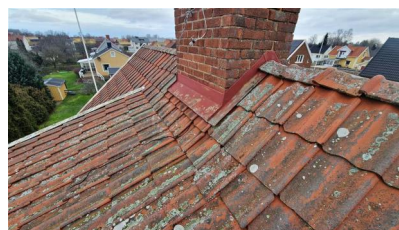
Takpannor, underlagspapp och plåtdetaljer har enligt vår bedömning en begränsad livslängd.

Eftersom husets taktäckning är äldre har det ett minskat motstånd mot vatteninträngning. Detta i sin tur kan leda till fuktskador på träläkt och vidare ner i underliggande konstruktioner.

Mossa finns på takpannor, främst mot baksidan. Rekommenderas att tvättas bort.

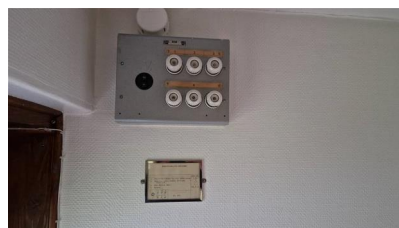
Jordfelsbrytare finns ej.

Det finns inget krav att hus byggda före år 2000 ska ha jordfelsbrytare. Jordfelsbrytaren minskar dock risken för personskador och brand orsakade av elanläggningen.

Kontakta en elektriker för kontroll och åtgärd.

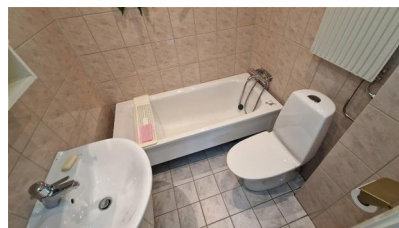
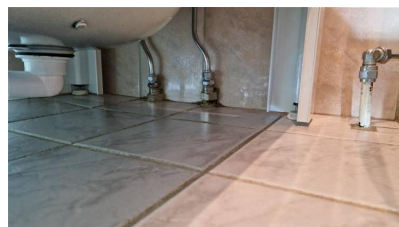
Rör genomföring finns i golv vid toalett, handfat och under badkar. Rör genomföringar under badkar är också placerade för nära vägg vilket gör det väldigt svårt att täta korrekt.

Rör genomföringar i golvet medför en ökad risk för att vatten tränger ner i omkringliggande konstruktioner och orsakar fuktskador.

Övriga observationer som innebär ökad risk för fuktskada:

- Äldre rostig gjutjärnsbrunn inte utbytt vid senaste renoveringen.
- Fönster olämpligt placerat i plats för bad.

Jag rekommenderar att en plan finns för renovering av detta utrymme.

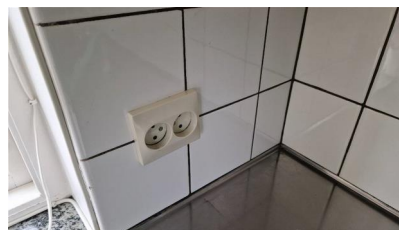
Ojordade uttag finns.

När man har ojordade uttag i kök finns det en ökad risk för personskador.

Kontakta en elektriker för kontroll och åtgärd  
Funktionskontroll av övriga jordade uttag utan anmärkning.

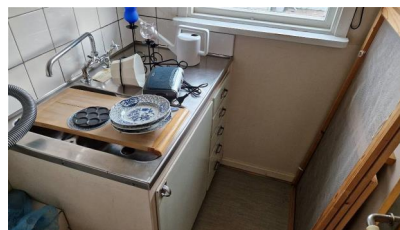
Vattnet är avstängt och avloppet pluggat.

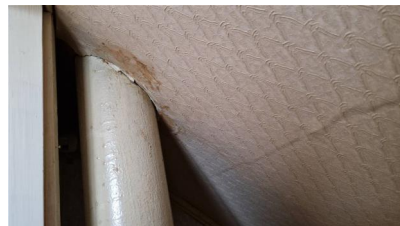
Mindre missfärgning runt genomföring för avluftning finns enligt förväntan i sidovind från sovrums 2. Ingen förhöjd indikation av fukt vid besiktningen.

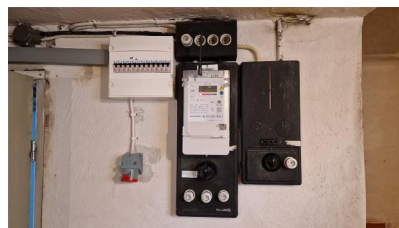
Jordfelsbrytare finns ej.

Grupp-schema finns inte.

Det saknas 3 porslins-säkringar, detta innebär en ökad risk för personskador.

Kontakta en elektriker för kontroll och åtgärd.

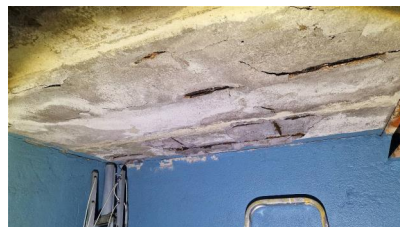
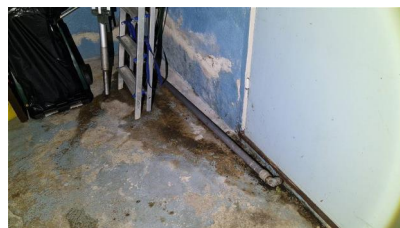
Rostig armering ligger synlig i innertaket.

Vatten från utsidan leds in till golvbrunn på insidan.

Kontakt med murare rekommenderas för kontroll och åtgärd.
