# Besiktningsprotokoll

Anticimex Försäkringsbesiktning i samarbete med Fastighetsbyrån

| Fastighetsadress:<br>Duvgatan 3 | |

| Besiktningsdatum:<br>2025-12-15 | Protokollnummer:<br>69442129 |

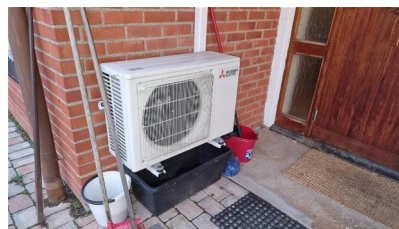
Kondensvatten från luftvärmepumpens utedel leds inte bort från husgrunden.

Detta medför ökad risk för att vatten tränger in i anslutande konstruktioner, vilket i sin tur kan leda till fuktrelaterade skador. Observera att besiktning av byggnadens värmesystem eller värmepumpen inte har ingått i uppdraget.

Vattnet samlas i nuläget upp av balja. Det är då viktigt att denna regelbundet töms.

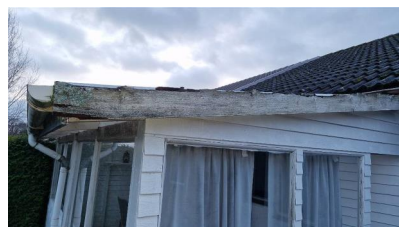
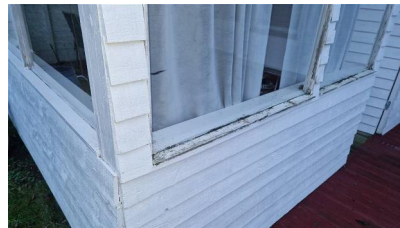
Vindskiva är rötskadad.

Vattbrädor under fönster har fel lutning. Rekommenderas att åtgärda lutning och montera bleck av plåt.

Trädetaljer runt fönster är i behov av målning/underhåll.

Rekommenderas att byta vindskiva och montera vindskiveplåt.

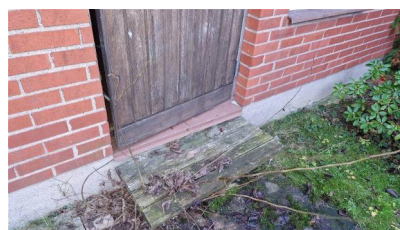
Dörr på baksidan mot groventré är i behov av målning/underhåll.

Buske som växer vid trappa bör tas bort.

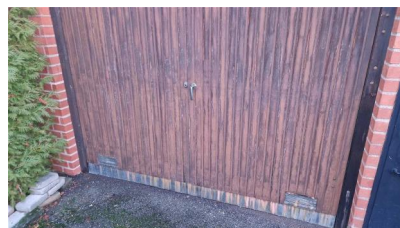
Äldre garageport rekommenderas att bytas ut.

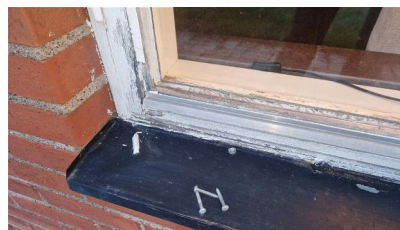
Fönster är i behov av underhåll/renovering. Detta gäller främst framsidan i söderläge.

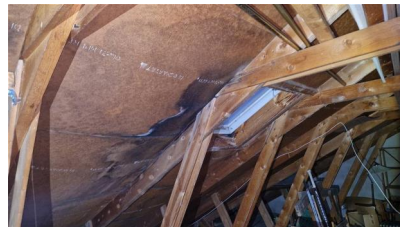
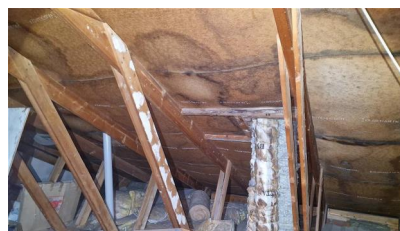
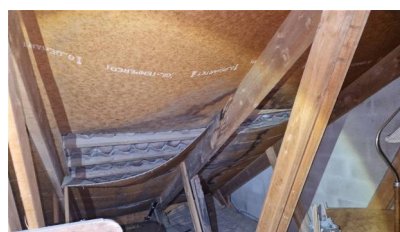
Underlagstaket består av behandlade masonitskivor.

Eftersom underlagstaket består av oljehärdad masonit utan yttre täckning av papp under takbeklädningen, finns risk vid ogynnsam väderlek att regnvatten/snö tränger in i skivskarvar med läckage på vindsutrymmet som följd. Med tiden kan även träfiberskivorna drabbas av fuktskador.

- Intill takfönster läcker taket, hög indikation av fukt vid besiktning.
- Runt ventilationshuv och vidare ner på isolerade kanaler noteras fuktrosor. (ingen förhöjd indikation av fukt vid besiktningen)
- Mot framsidan till höger framför trappa har ett antal masonitskivor släppt, detsamma gäller mot baksidan i samma fack.

Vid kontroll av vinden uppmättes fuktvärden under kritisk fuktnivå för mikrobiell tillväxt.

Fuktkvoten i underlagstak/takbjälkar uppmättes till 15%.

Jag rekommenderar kontakt med takläggare för kontroll och åtgärd av brister på yttertaket.

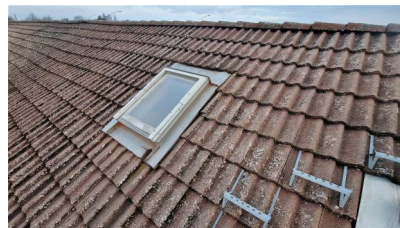
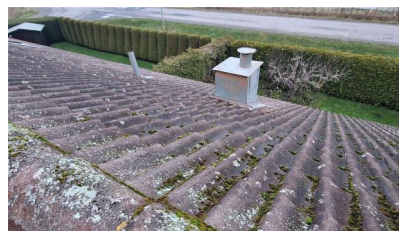
Takpannor och plåtdetaljer har enligt vår bedömning en begränsad livslängd.

Eftersom husets taktäckning är äldre har det ett minskat motstånd mot vatteninträngning. Detta i sin tur kan leda till fuktskador på träläkt och vidare ner i underliggande konstruktioner.

- Intill takfönster finns ett konstaterat läckage som noteras på vinden.
- Mossa finns på takpannor, främst mot baksidan.
- Äldre plåtdetaljer har rostangrepp.

Jag rekommenderar kontakt med takläggare/plåtslagare för kontroll och åtgärd. Se också noteringar på vind.

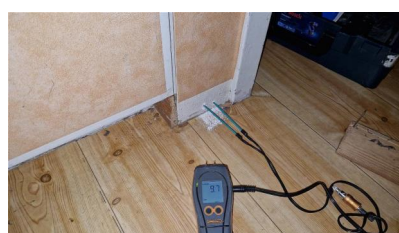
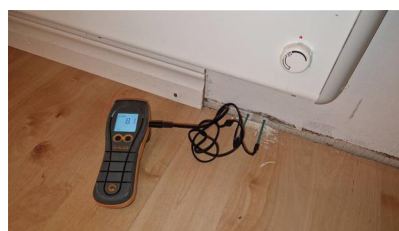
Vid kontroll av konstruktion uppmättes fuktvärden under kritisk nivå för mikrobiell tillväxt.

Grundläggningen består av en betongplatta på mark utan underliggande isolering och med ett flytande golv.

Fuktkvoten uppmättes till 10 % i innerväggssyll från hallen bredvid garderob och till 8 % i ytterväggssyllen från sovrum 1 mot baksidan.

Mätningar utfördes genom att jag borrade in 2 st 6mm hål i syllen bakom golvlister för fuktmätning med stift.

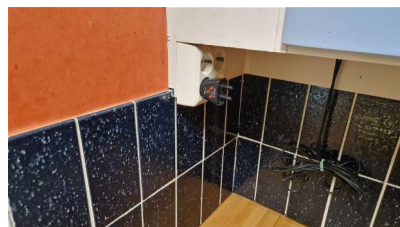
Vid stickprovskontroll av jordade eluttag noterades felkoppling.

Kontakta en elektriker för kontroll och åtgärd.

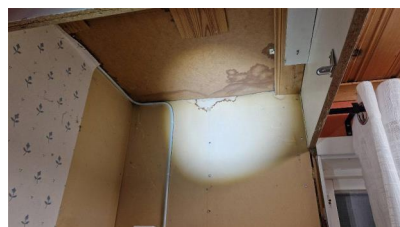
Ovanför kylskåp finns fuktrosor. Ingen förhöjd indikation av fukt vid besiktning.

Rekommenderas att hålla detta under uppsikt.

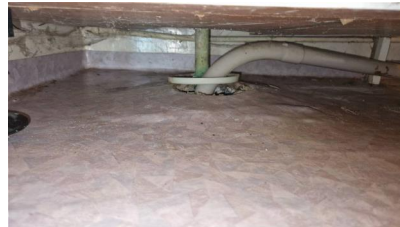
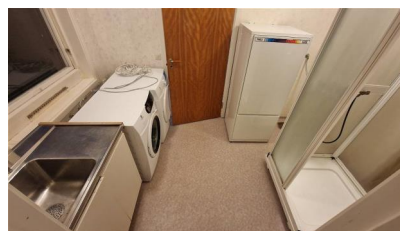
Våutrymmet har äldre yt-/tätskikt.

Utrymmet är äldre och har passerat tiden för sin tekniska livslängd.

- Äldre rostiga gjutjärnsbrunnar som riskerar att rosta sönder.
  - Under tvättställ saknas klämring helt, plastmattan har släppt runt brunnen och golvbrunnen är högsta punkten. Plastmattan har även släppt runt brunnen vid duschkabinen.
  - Limmad plastmatta finns på betongplattan.
- På grund av naturlig fuktpåverkan från mark riskerar plastmattan att släppa från underlaget. Mattan och limmet kan också avge en kemisk lukt som sprids till boendemiljön.
- Golvfallet är bristfälligt i hela utrymmet.

Fuktindikering enligt förväntan då det ligger en plastmatta på en oisolerad betongplatta.

Renovering av utrymmet rekommenderas. Kontakta en behörig våtrumsentreprenör för en renovering. I samband med renoveringen bör omkringliggande konstruktioner kontrolleras för att upptäcka eventuella följskador.

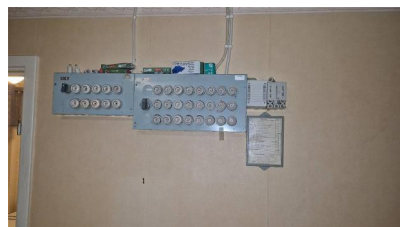
Jordfelsbrytare finns ej.

Det finns inget krav att hus byggda före år 2000 ska ha jordfelsbrytare. Jordfelsbrytaren minskar dock risken för personskador och brand orsakade av elanläggningen.

Kontakta en elektriker för kontroll och åtgärd.

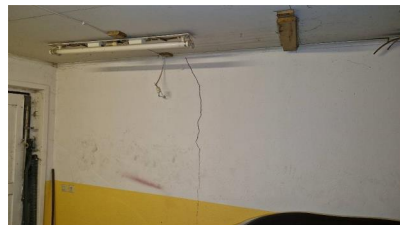
Sättningspricka finns i betongvägg mot grannen.

Äldre rostig gjutjärnsbrunn.

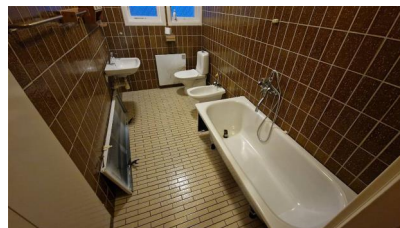
Våtutrymmet har äldre yt-/tätskikt.

Utrymmet är äldre och har passerat tiden för sin tekniska livslängd.

- Äldre rostig gjutjärnsbrunn.
- Golvfallet är bristfälligt utfört.

Normala fuktvärden indikerades mot klinker/kakel.

Renovering av utrymmet rekommenderas. Kontakta en behörig våtrumsentreprenör för en renovering. I samband med renoveringen bör omkringliggande konstruktioner kontrolleras för att upptäcka eventuella följdskador.

Jag rekommenderar att gällande branschregler följs vid renoveringen.
