# Besiktningsprotokoll

Anticimex Försäkringsbesiktning i samarbete med Fastighetsbyrån

| Fastighetsadress:<br>Sandstensvägen 3 | |

| Besiktningsdatum:<br>2025-12-15 | Protokollnummer:<br>69449683 |

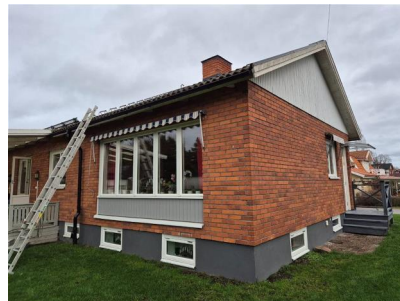
Ett underhållsbehov finns i träfasaden på gavel mot vänster (sett från entrébron).

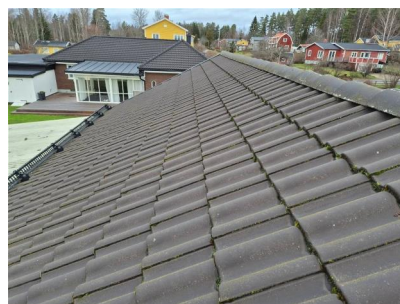
Besiktning av yttertaket har genomförts från marken samt från takstegen. Inget finns att notera på taktäckningen.

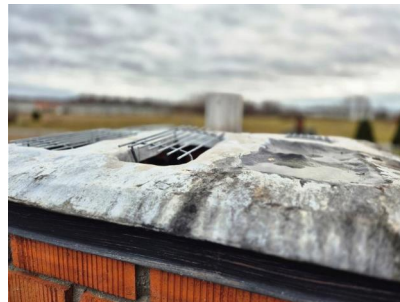
På skorstenen kan gärna väderskydd monteras (av fackman) för att skydda mot nederbörd som annars kan orsaka fuktskador och frostsprängning i skorstenen/ murstocken.

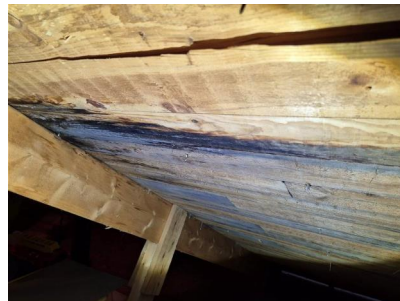
På vinden observerade jag lokala fuktfläckar på underlagstaket. Inga förhöjda fuktvärden kunde uppmätas på fläckarna och eftersom yttertakets är renoverat, bedöms fläckarna ha uppstått innan takrenoveringen.

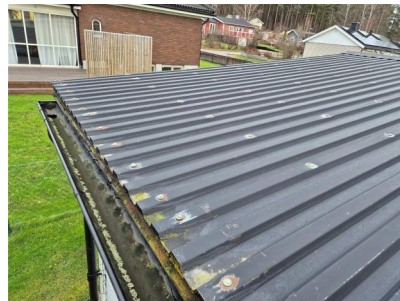
Plåttaket är monterat med klockspikar efter äldre branschstandard. Vid rörelser i plåtarna driver spikarna upp med otäta infästningar/skador som följd. Rådet är att börja planera för takrenovering inom några år.

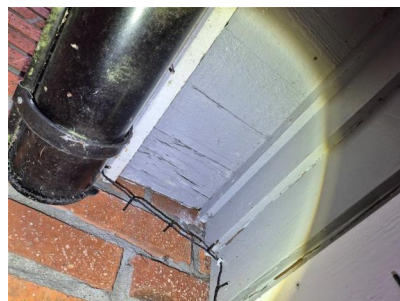
Ett underhållsbehov förekommer på fasaden samt på undersida takutstick/ takfotsbrädor. Vidare noterade jag lokalt rötskador i takutsticket till vänster över ingången till garaget. Eftersom skadorna finns i utsticket bedöms de inte påverka övrig takkonstruktion. Rekommendationen är dock att åtgärda bristen förslagsvis i samband med övrig takrenovering.

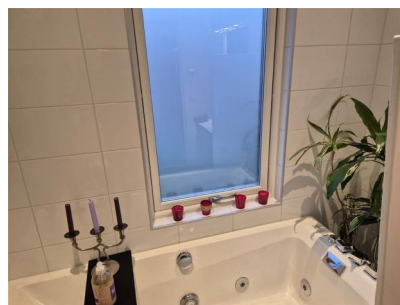
För att minska fuktbelastningen på fönster och väggkonstruktion rekommenderas att man skyddar fönstret mot vattenbegjutning.

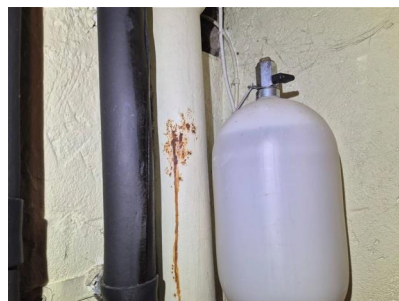
Rostangrepp observerades på en avloppstam. Konsultera med en rörmokare för råd/åtgärdsförslag angående detta.

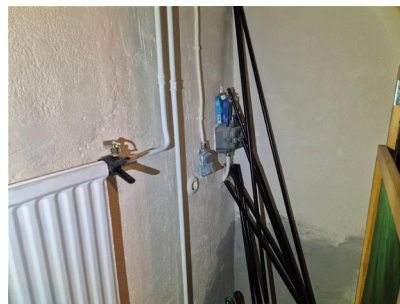
Förutom vad som beskrivs under "Allmänt" finns ett 3-fasuttag i metall som är urkopplat enligt upplysning som lämnades vid besiktningen.

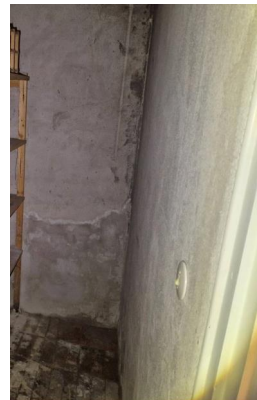
Missfärgningar observerades på källarytternväggen och upplysning framkom om att detta är gammalt och oförändrat.
