Besiktningssprotokoll

Anticimex Försäkringsbesiktning i samarbete med Fastighetsbyrån

| Fastighetsadress: Stora Jore Nyhagen | |

| Besiktningdatum: 2025-12-15 | Protokollnummer: 69438826 |

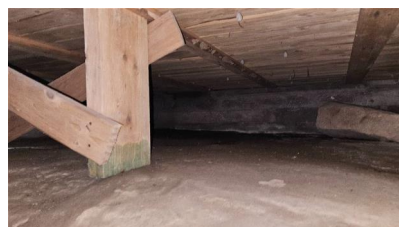
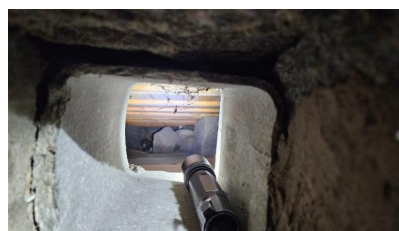
Utvändigt / Krypgrund

Vid kontroll av krypgrunden uppmättes fuktvärden över kritisk nivå för mikrobiell tillväxt och mikrobiell lukt upplevdes i utrymmet.

Original del av grundläggningen går ej att besikta annat än att man kan kika in via ventil. Se foto. Bjälklaget bedöms ha renoverats och är inte original.

Huset är tillbyggt och har där en grundläggning som går att inspektera via en invändig lucka. Där uppmäts en fuktkvot i bjälklaget som överstiger 19% FK och en viss avvikande mikrobiell lukt upplevs.

Uteluftsventilerade krypgrunder med bjälklag av organiskt material har ofta fuktskador på grund av naturlig fuktpåverkan. Lukten som känns i krypgrunden kan också spridas till boendemiljön. Fuktkvoten uppmättes till 19 %.

Det finns risk för mikrobiell tillväxt om den relativa fuktigheten (RF) i den omgivande luften är över 75 %. I furuvirke motsvarar det en fuktkvot (FK) på 17 %.

Vi rekommenderar en fördjupad undersökning för att bedöma orsak och omfattning av lukt och förhöjda värden, samt komma åt att inspektera del av grund som inte gick att inspektera.

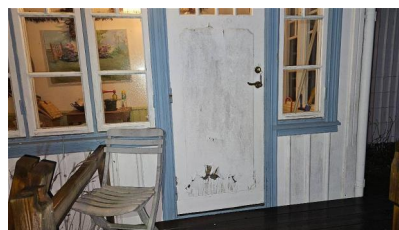
Utvändigt / Dörrar

- Dörr är i behov av målning/underhåll. Möjligt byte av dörr.

Dörrar där målningsbehov finns riskerar att få fukt- och rötskador på grund av sämre vattenavvisande förmåga.

För att öka livslängden på dörr rekommenderas målning och underhåll.

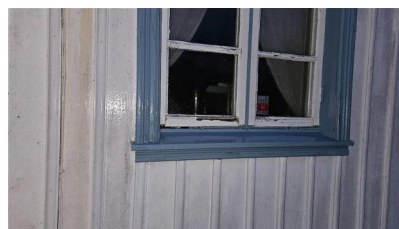
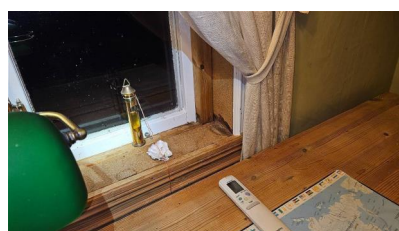
Utvändigt / Fönster

- Rötskador finns i fönster, samt invändiga fläckar runt fönster.

Rötskadorna kan bero på olika saker, exempelvis bristfälligt underhåll, bakfall på fönsterbleck, målning, skruvar och beslag etc.

Vi rekommenderar en fördjupad undersökning av samtliga fönster för att bedöma orsak och omfattning.

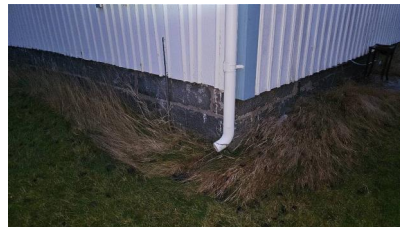
Utvändigt / Hängrännor / Stuprör

Stuprör avslutas nära husliv.

Stuprör som avslutas intill husliv (ovan mark) kan medföra en ökad fuktbelastning på grundmur/sockel med fuktrelaterade skador som följd.

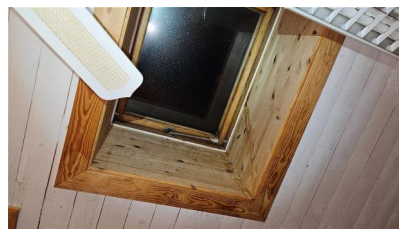
Övre plan / Atelje

Rinnmärken noteras vid takfönster.

Bedöms som mindre brist.

Vid fuktindikering noteras inga avvikelser.

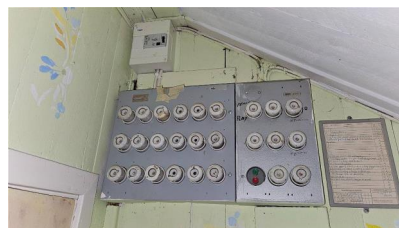
Hela huset / Allmänt El

El-centralen har jordfelsbrytare.
- Täcker enbart del av system.

Det finns inget krav att hus byggda före år 2000 ska ha jordfelsbrytare. Jordfelsbrytaren minskar dock risken för personskador och brand orsakade av elanläggningen.

När en elanläggning har utökats eller renoverats efter 2004 ska det finnas en jordfelsbrytare installerad, för att undvika personskador och brand.

Kontakta elektriker
