**Fastighetsuppgifter**

Lerberg 5:31

Lindströmsvägen 63

| Besiktningsdatum | 2025-12-15 |

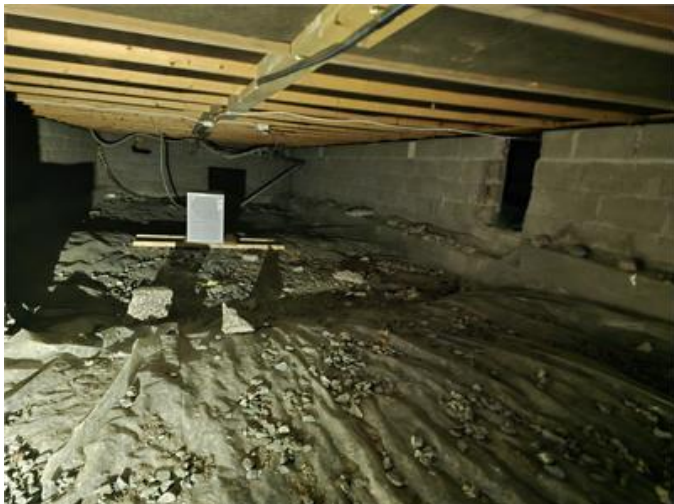
Överblick del av krypgrund.

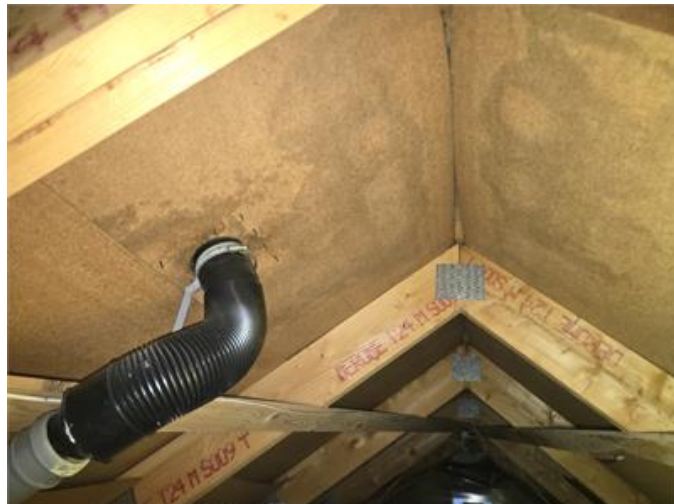
| Besiktningresultat | | | | | |
|---|---|---|---|---|---|
| <b>Nockvind</b> | | X | | | Fuktfläckar förekommer på underlagstak av träfiberskivor, vilket är relativt normalt för konstruktionstypen. Takets insida bör regelbundet kontrolleras. Se även yttertak. |

Exempel från vinden.

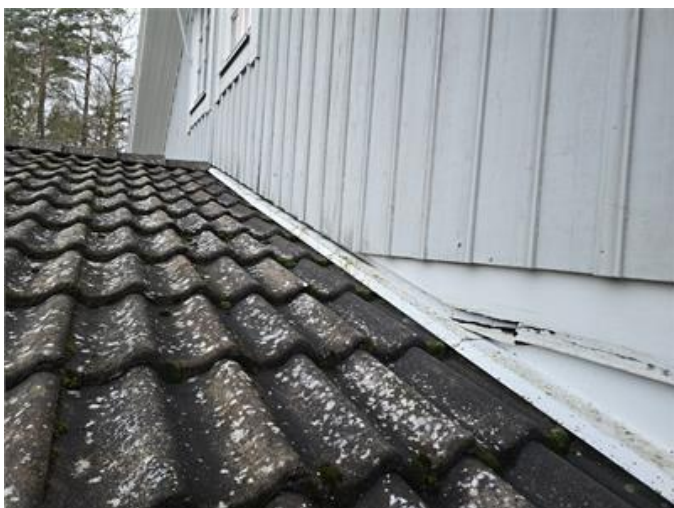
**Fasad:** När virket i snickerier har börjat ruttna blir hållfastheten sämre i virket vilket medför en risk att vatten kan tränga in i angränsande konstruktion. Det rekommenderas att de skadade brädorna byts ut. I samband med detta kontrolleras bakomliggande konstruktioner.

Exempel på träpanel/fasaden.

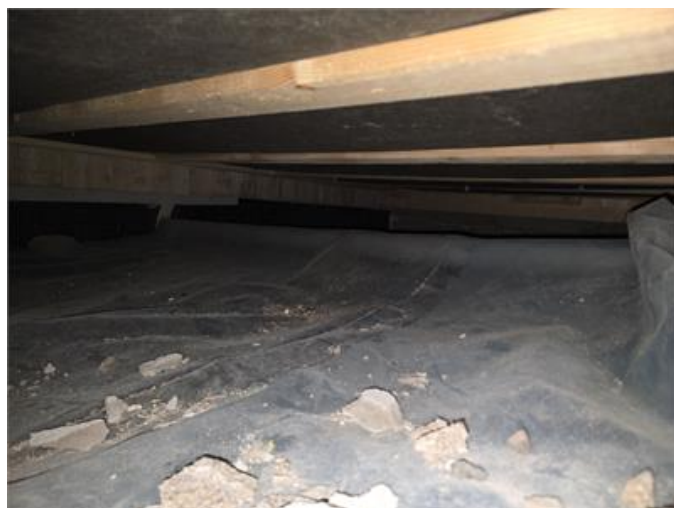
Bilden visar del av krypgrunden som är låg, under sidoentrén. enbart sett från öppningar i grundmuren. Ej fysiskt åtkomligt.

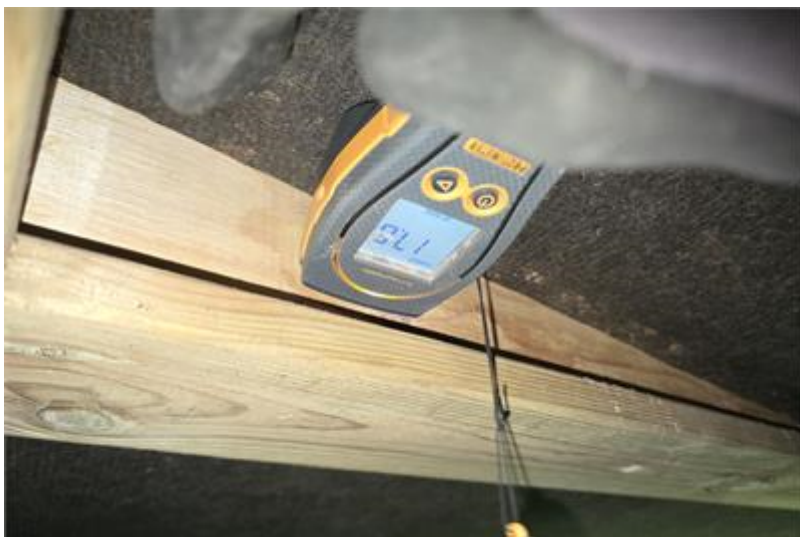
Gränsen för mikrobiell tillväxt i trä går vid ca 17% fuktkvot och mättnadsgraden över ca 28%. Kontroll av konstruktion utfördes via krypgrunden och stickprovsmässig mätning utfördes i undersidan av bjälklaget/syllar. Delar av utrymmet är lågt/ej fysiskt åtkomligt.

Fuktkvoten uppmättes till ca 13–18% i bjälklag/regelverk.

Trärester förekommer på mark/plasten i grunden och bör rensas ut för att minimera risken för oönskad lukt. Plastfolien på marken bör justeras och ev. kompletteras så att den täcker markytan bättre. Salt/kalk-utfällningar förekommer på vissa delar av grundmuren.

Notera att stickprovsmässig undersökning är utförd. För att säkert fastställa konstruktionens kondition och fuktstatus måste en mer omfattande undersökning utföras. Då förhöjda fuktkvotsvärden uppmättes rekommenderas kontakt med fackman för bedömning och åtgärdsförslag.

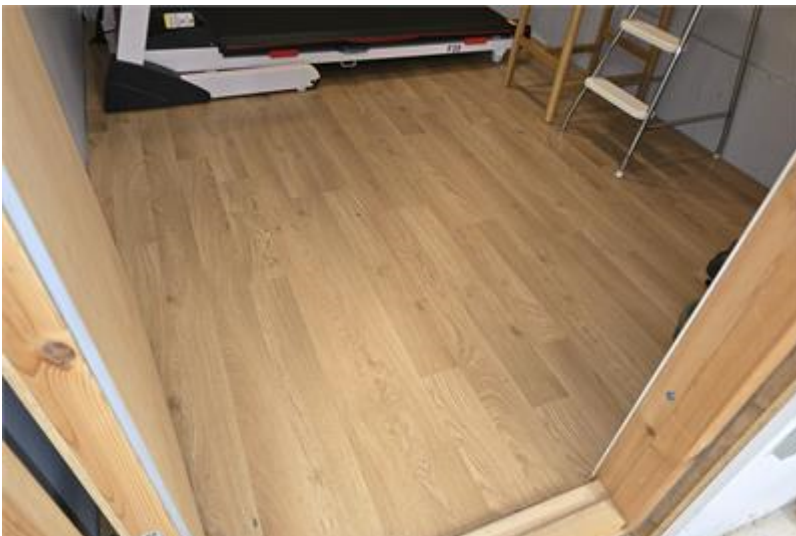
Gränsen för mikrobiell tillväxt i trä går vid ca 17% fuktkvot och mättnadsgraden över ca 28%. Fuktmätning utfördes i innerväggssyll mellan träningsrum/hall.

Fuktkvoten uppmättes till ca 14–15% i innerväggssyll. En avvikande lukt upplevs efter golv/väggvinkel i träningsrum.

Notera att stickprovsmässig undersökning är utförd. Då förhöjda fuktkvotsvärden noterats och en avvikande lukt upplevts rekommenderas det att besikten kompletteras med en vidare undersökning av en fackman för att kontrollera orsak/omfattning samt lämpliga åtgärder.
