# Besiktningsprotokoll

Anticimex Försäkringsbesiktning i samarbete med Fastighetsbyrån

| Fastighetsadress:<br>Stekelvägen 14 | |

| Besiktningsdatum:<br>2025-12-16 | Protokollnummer:<br>69457193 |

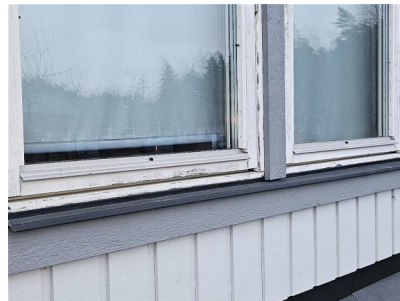
Några fönster är i behov av målning/underhåll.

Fönsterbågar och fönsterkarmar där målningsbehov finns riskerar att få fukt- och rötskador på grund av sämre vattenavvisande förmåga.

För att öka livslängden på fönster rekommenderas målning och underhåll.

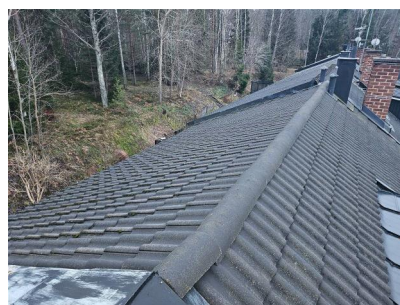
Äldre takfönster noteras, det rekommenderas att kontrollera dessa fönster regelbundet då äldre fönster kan vara en orsak till läckage.

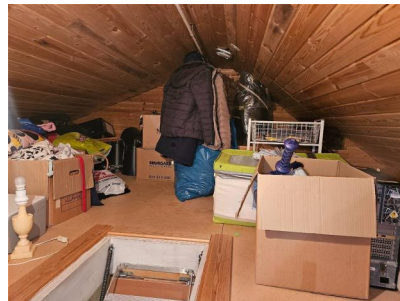
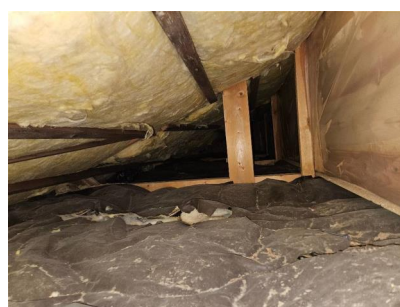
Vid kontroll av vinden uppmättes fuktvärden under kritisk fuktnivå för mikrobiell tillväxt och en normal lukt upplevdes. Fuktkvoten i underlagstak/takbjälkar uppmättes till <8 %.

Några äldre missfärgningar noteras, bedöms ej vara pågående och bedöms vara normalt med tanke på husets ålder.

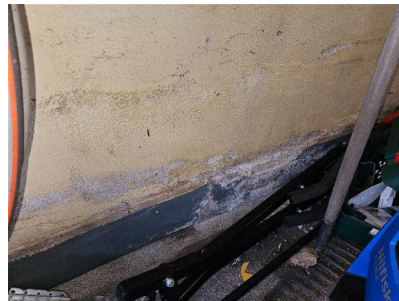
Puts- och färgsläpp finns på garagets väggar som bedöms ligga under mark.

Puts- och färg som släppt från underlaget invändigt på ytterväggarna är ett tecken på att väggens utvändiga fuktskydd inte längre fungerar tillfredsställande.

Vill man åtgärda detta bör väggens utvändiga fuktskydd förbättras. Läs Anticimex faktablad om källare för tips och råd.
