Gillmarken 1:147

Skrittvägen 17

| Besiktningsdatum | 2025-12-16 |
| Besiktningsföretag | OBM Fuktteknik AB |

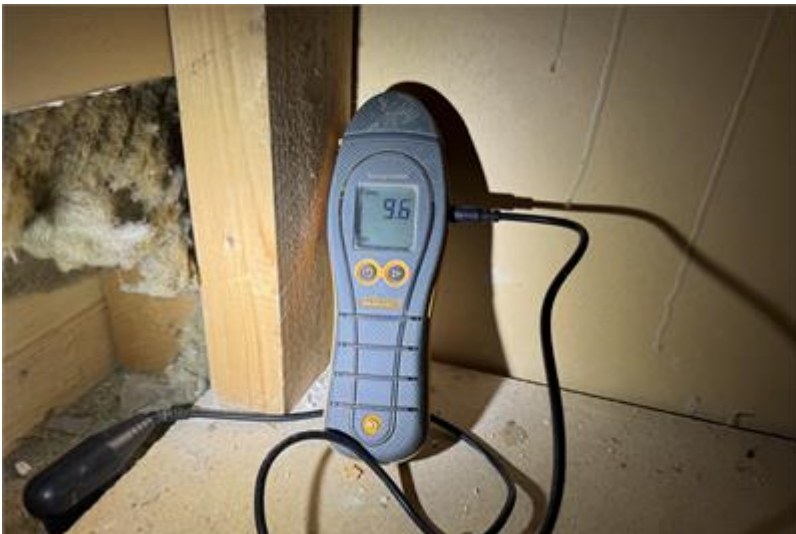
| Konstruktionsuppbyggnad | Spånskiva, isolering, plastfolie, sandavjämning och betong. |

Fuktkvotsmätning utfördes via borrarat provhål under trapp samt i frilagd syllkonstruktion under trapp mot yttervägg. Fuktkvoten uppmättes stickprovsmässigt till 8-10%FK. Det kritiska gränsvärdet för mikrobiell tillväxt brukar anges till ca 15-17% fuktkvot (FK).

Notera att stickprovsmässig undersökning är utförd samt att mätvärden normalt sett kan variera över årstiderna. För att säkert fastställa konstruktionens kondition och fuktstatus måste en mer omfattande undersökning utföras.
