**Fastighetsuppgifter**

Fastighetsbeteckning  
Surte 1:263  
Adress  
Hyttmästaregränd 5  
44556 Surte

| Uppdragsnummer | O27543 |
| Besiktningsdatum | 2025-04-07 |

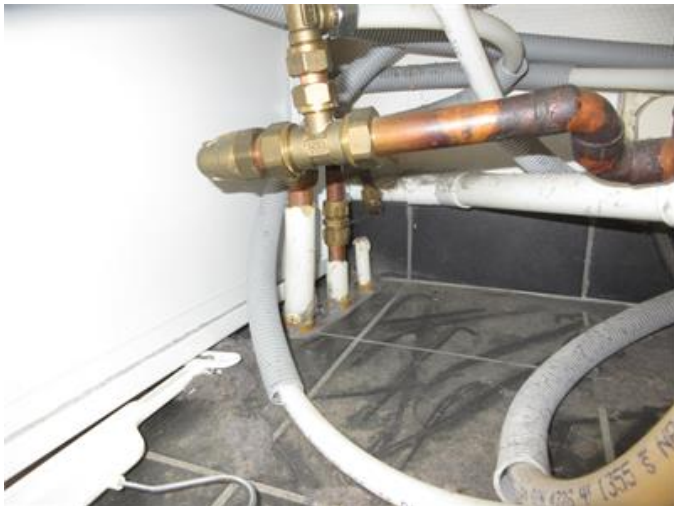
| Besiktningsresultat | | | | | |
|---|---|---|---|---|---|
| Dusch/tvättstuga | | X | | | Rörgenomföringar i golv förekommer, vilket ökar risken för skador i underliggande konstruktioner vid ett läckage. |

Rör genomföringar i våtrumsgolv

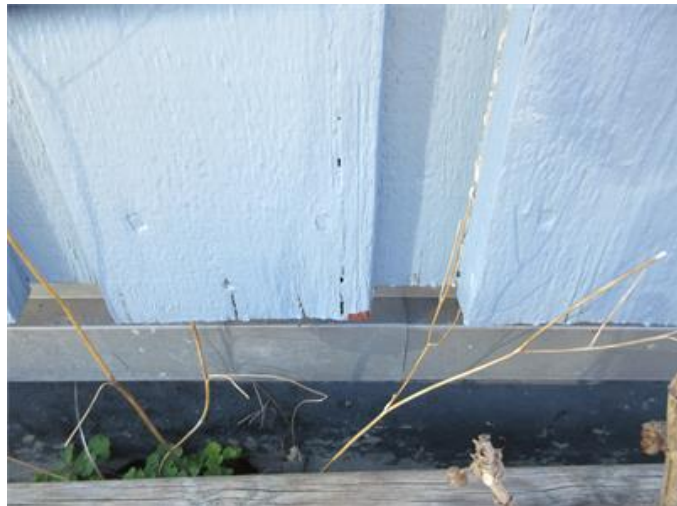
| Besiktningsresultat | | | | | |
|---|---|---|---|---|---|
| Fasad | | X | | | Det noterades att det finns fasadpanel med rötskador, se kommentar/riskanalys. |

**Fasad:** När virket i snickerier har börjat ruttna blir hållfastheten sämre i virket vilket medför en risk att vatten kan tränga in i angränsande konstruktion. Om man inte åtgärdar rötskadorna finns det en risk att skadorna ökar vilket i en förlängning påverkar byggnaden och inomhusmiljön negativt. Skador i kringliggande konstruktioner kan inte uteslutas.

Rötskadad fasadpanel

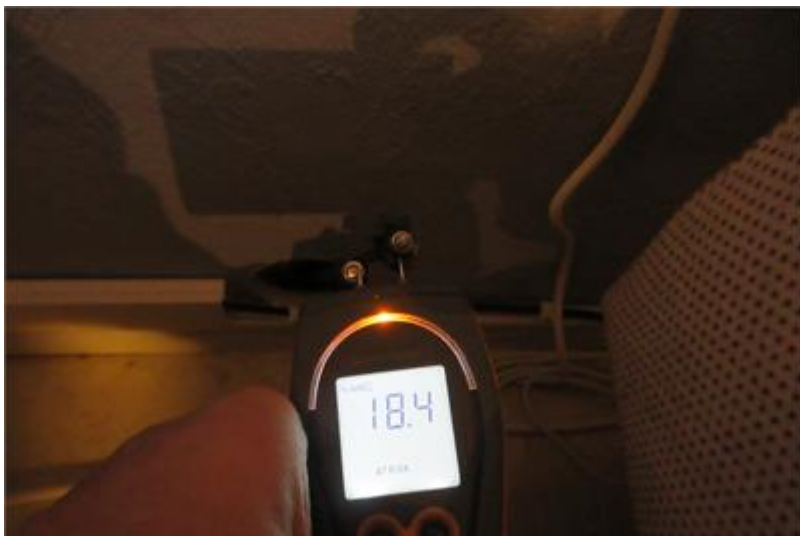
| Besiktningsresultat | | | | | |
|---|---|---|---|---|---|
| Allmänt | | | X | | Det noterades att det finns utreglade väggar samt uppreglade golv. Det finns i ett par rum en mekaniskt ventilerad golvkonstruktion. Fuktkvotmätning har utförts. Se bilaga för kontroll av konstruktion. |

Det kritiska gränsvärdet för mikrobiell tillväxt i trä brukar anges till ca 17 % fuktkvot (FK). Vid stickprovsvis fuktkvotsmätning uppmättes ca 18,5 % i en golvregel i sovrum 1. Ingen avvikande lukt upplevdes i provhålet. Vidare är det känt att träskyddsbehandlat virke användes i stor utsträckning i syllkonstruktioner (nedre del av vägg) i hus som uppfördes under sextio- sjuttio- och åttiotalet vilket i många fall har medfört att en besvärande lukt har upplevts i byggnader. Det finns ingen information om att träskyddsbehandlat virke har använts i denna byggnad men det kan ej heller uteslutas.

En äldre källare av detta slag utsätts i regel mer eller mindre för permanent fuktpåverkan från angränsande mark. Utifrån erfarenhet är det känt att konstruktioner och beläggningar/beklädnader med organiska material mot golv- och väggytor bör undvikas, då fuktpåverkan och mikrobiell tillväxt (mögel/bakterier) och rötskador kan uppstå i sådana. Täta skikt (plastmattor mm) bör undvikas mot golv- och väggytor för att minska risken för fuktspridning i väggar och förtvålning av fästmassor etc. En fortsatt teknisk undersökning rekommenderas för att utreda orsak och omfattning till det högt uppmätta fuktvärdet.
