# Besiktningsprotokoll

Anticimex Försäkringsbesiktning i samarbete med Fastighetsbyrån

| Fastighetsadress:<br>Aspedalsvägen 22 | |

| Besiktningsdatum:<br>2025-12-16 | Protokollnummer:<br>69443787 |

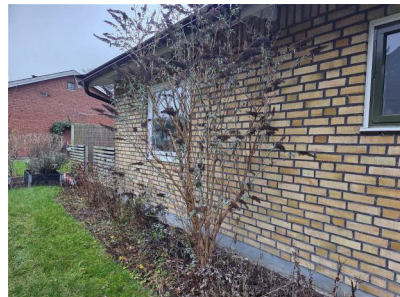
Enstaka växter finns i anslutning till byggnaden.

När det finns rabatter och växter nära byggnaden finns risk att fukt stannar kvar i väggarna. Detta kan i sin tur orsaka invändiga fuktskador. Växternas rötter kan också skada grundmuren och sätta dräneringsledningen ur funktion.

Området närmast huset rekommenderas att vara fritt från växtlighet.

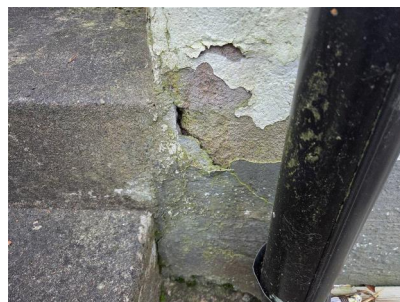
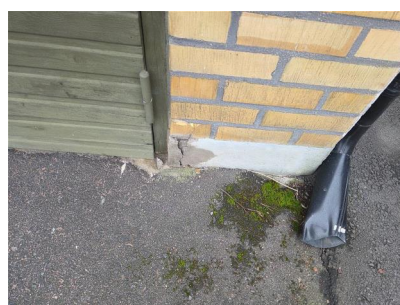
Enstaka sprickor samt visst underhållsbehov noteras i sockel. Vidare noteras att trappan är motgjuten mot huset.

Noterade brister medför risk att vatten kan tränga in i anslutande konstruktioner vilket i sin tur kan leda till fukt- och frysskador.

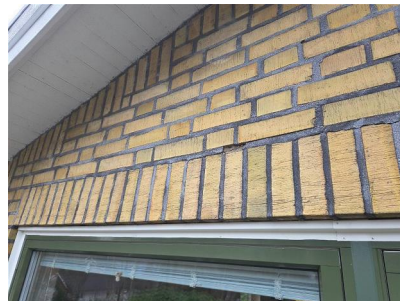
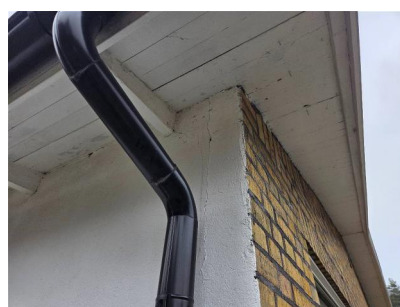
Lokalt noteras slitna/urgröpta fogar samt viss påväxt på tegelfasaden samt att den putsade fasaden påvisar mindre sprickor och behov av målning/underhåll.

Tegel är ett starkt och tåligt fasadmaterial som kräver lite underhåll. Ofta förekommer det tunna sprickor vilket vanligen bara är av kosmetisk betydelse. Med tiden behöver dock fogar kompletteras samt att fasadens kramling (förankring i stommen) kan rosta sönder/lossna vilket innebär att fasaden kan bukta/svikta. Vanligt förekommande är även att armeringen över fönster/dörrar rostar (utvidgas) varvid den kraften kan orsaka fogsläpp och sprickbildning i tegelfasader.

Ovanstående kan i sin tur leda till fuktskador i bakomliggande konstruktioner. Stora avvikelser förekommer dock beroende på hur utsatt fasaden är.

Risk finns för fuktinträngning i de mindre sprickorna som noteras på den putsade fasaden och vintertid finns då risk för frostskaador.

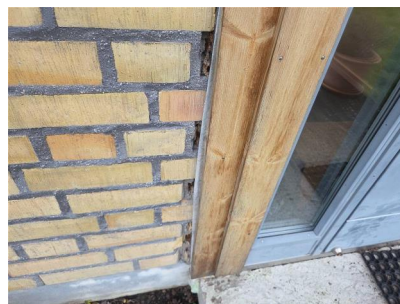
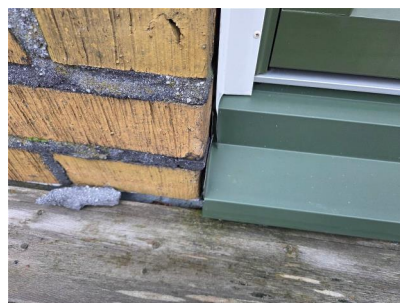
Otättheter noteras kring fasadanslutning mot entrédörr samt vid altandörrarnas tröskelbleck.

Otättheterna medför en ökad risk för att vatten kan tränga in i väggen vilket i sin tur kan leda till fuktskador i väggkonstruktionen. Se vidare text: Invändigt/Vardagsrum.

Vidare noteras att entrédörr är matt och i visst behov av målning/underhåll.

För att öka livslängden på dörr rekommenderas målning och underhåll.

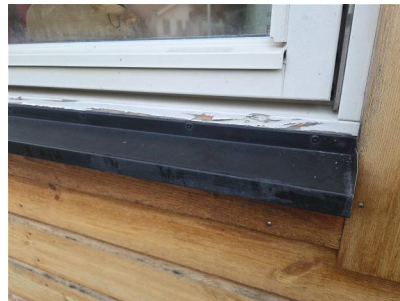
Fönster är ytterst lokalt i mindre behov av målning/underhåll.

För att öka livslängden på fönster rekommenderas målning och underhåll.

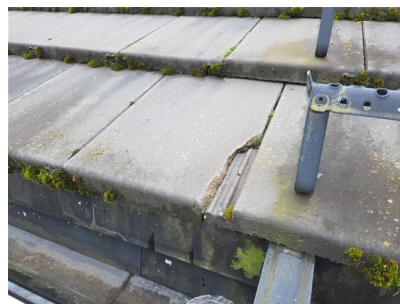
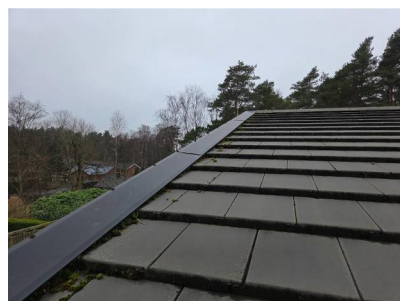
Enstaka takpannor är skadade samt att viss mosspåväxt noteras på takpannor.

Då det förekommer skadade/spruckna takpannor finns det risk för fuktskador på underliggande konstruktioner.

Mossa som växer på taket kan leda till att taktäckningen har ett minskat motstånd mot vatteninträngning. Detta i sin tur kan leda till fuktskador på träläkt och takkonstruktionen vilket kan resultera i mikrobiella skador. För att öka livslängden på taket rekommenderas att mossan tas bort från takpannorna.

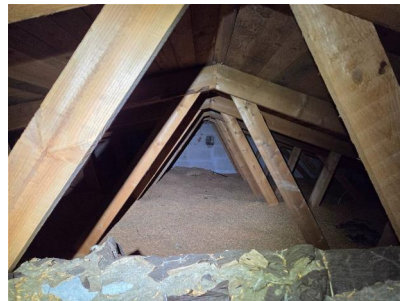
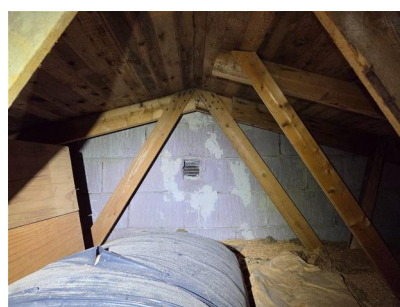
Vid kontroll av vinden har fuktvärden över kritisk fuktnivå för mikrobiell tillväxt uppmätts, samt finns mikrobiell påväxt på underlagstak.

Fuktkvoten i underlagstak/takbjälkar uppmättes till mellan 19,7 - 23,2 %.

Den upptäckta mikrobiella påväxten på underlagstaket är ett tecken på att vinden har tillförts eller tillförs fukt inifrån bostaden. Observera att besiktning av bostadens ventilationssystem inte har ingått i uppdraget.

För att komma tillrätta med detta kan fuktillförseln inifrån bostaden behöva minskas. Det kan göras genom att ventilationen i bostaden förbättras samt att eventuella otätheter i vindsbjälklaget (tak-/väggvinklar, taklucka med mera) tätas. Läs Anticimex faktablad om ouppvärmda vindsutrymmen för tips och råd.

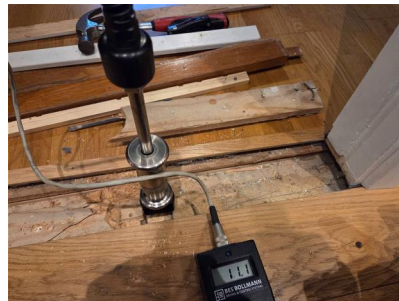
Vid kontroll av konstruktion uppmättes fuktvärden under kritisk nivå för mikrobiell tillväxt, dock upplevdes en avvikande lukt i konstruktionen vid provhål samt i golvkonstruktion under passage.

Grundläggningen består av en betongplatta på mark utan underliggande isolering och med ett uppreglat isolerat golv dikt an betongen. Denna konstruktion får ofta skador på grund av naturlig fuktvandring.

Risk för mikrobiell tillväxt finns om relativa fuktigheten i den omgivande luften är över 75 %. I furuvirke motsvarar det en fuktkvot på 17 %.  
- Kontroll utfördes i golvkonstruktion under tröskel till sovrum 2.  
Fuktkvoten uppmättes till 11,1 % i golvregel.

Lukten som upplevs i konstruktionen bedöms vara spår av smågnagare.

Vi rekommenderar en fördjupad undersökning för att bedöma orsak och omfattning.

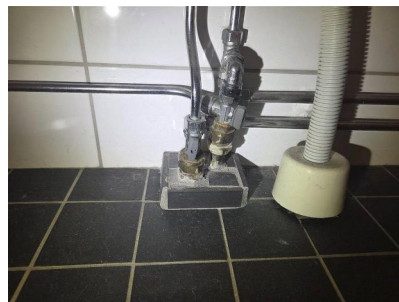
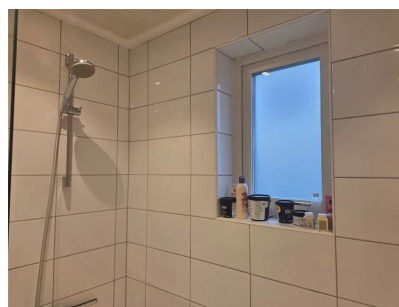
Rör genomföring finns i golv samt att fönster är olämpligt placerat.

Rör genomföringar i golvet medför en ökad risk för att vatten tränger ner i omkringliggande konstruktioner och orsakar fuktskador.

Fönstrets placering i våtutrymmet utgör en risk för fuktskador i fönster- och väggkonstruktionen. För att minska risken för fuktskador på fönster och väggkonstruktion rekommenderas att man skyddar fönstret mot vattenbegjutning.

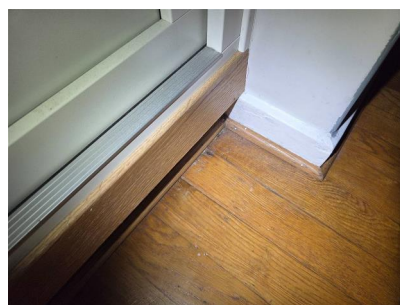
Golvet har mindre lokal fuktfläck.

Fuktfläckar kan bero på olika saker, och kan vara ett tecken på en tidigare eller en pågående fuktskada.

Fuktindikering är utförd med förhöjda värden.

Vi rekommenderar en kontakt med byggherren för att bedöma orsak och omfattning. Se även vidare text: Utvändigt/dörrar.

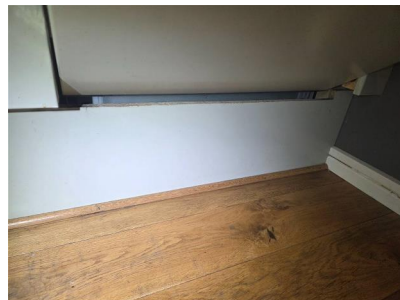
Sockel sluter tätt mot golv vid diskmaskin. Vidare går det ej att fastställa om fuktskydd finns monterat.

Sockel som sluter tätt mot golv kan förhindra att vatten från eventuella läckage inte uppmärksammas i tid. Det rekommenderas att säkerställa att fuktskydd finns samt tillse att tillräcklig spalt finns mellan golv och sockel.

Vidare noteras att golv ytterst lokalt glidit isär.

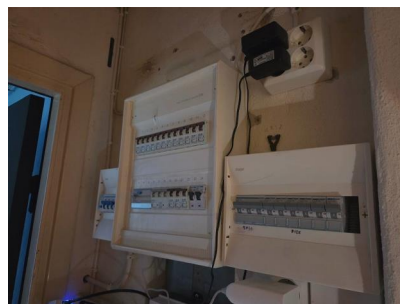
Gruppförteckning över elcentralen saknas.

"Gruppförteckning" är en lista som ska vara placerad vid elcentralen. Den visar vilka säkringar som är anslutna till vilka armaturer, vägguttag och apparater. Den är också till för att underlätta vid felsökning och elarbeten.

Kontakta en elektriker för att upprätta en gruppförteckning som placeras i närheten av elcentralen.

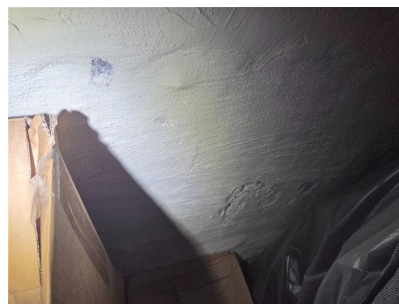
Utvändigt fuktskydd är äldre och invändigt i källarplan noteras lokalt puts- och färgsläpp samt viss salt/kalkutfällning.

Eftersom källarens utvändiga fuktskydd (dagvattenssystem, dräneringssystem samt källarytterväggarnas utvändiga fuktskydd) är äldre, så kan systemet ha nedsatt funktion. Detta ökar risken för invändiga fuktskador i källaren.

Med hänsyn till omkringliggande trappa/berg bedöms utförande av nytt utvändigt fuktskydd eventuellt vara svårt, vidare bedöms risk för följskador vara mindre så länge källaren används som det gör idag, utan organiska material.
