# Besiktningssprotokoll

Anticimex Försäkringsbesiktning i samarbete med Fastighetsbyrån

Fastighetsbeteckning: Lilltevedalen 1:276	
Fastighetsadress: Storbäcksstigen 7	
Postnummer: 837 99	Ort: Storlien

Besiktningdatum: 2025-12-01	Protokollnummer: 69388746
Temperatur: -4 °C	Väderlek: Halvklart
Tekniker: Robert Berglund	
E-post: Robert.Berglund@anticimex.se	
Kontor: Sundsvall	
Närvarande: -

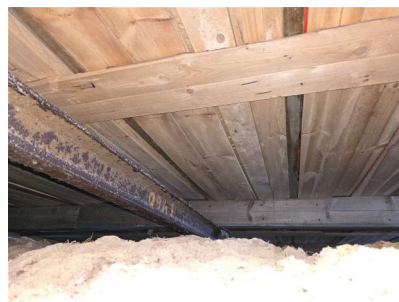
Träskyddsbehandlat virke finns i bjälklaget..

Vissa typer av träskyddsbehandlat virke riskerar om det utsätts för fukt avge en kemisk lukt, lukten kan även spridas till boendemiljön.

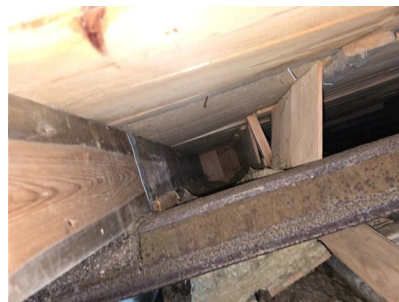
Mindre mängd organiskt material finns i utrymmet.

En gammal isolerad rörlits finns under huset.

Vi rekommenderar att markytan städas.

Denna slits fyller ingen funktion och kan där med demonteras.

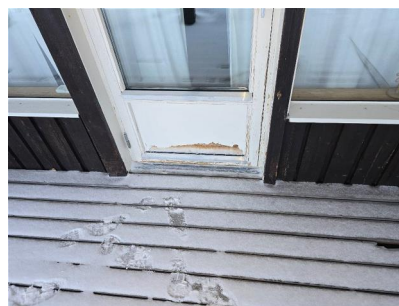
Balkongdörr är i behov av målning/underhåll.  
Fuktfläck noteras på dörrbladet. Fuktindikerad utan anmärkning.

För att öka livslängden på dörr rekommenderas målning och underhåll.

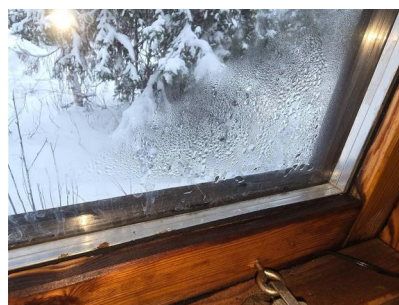
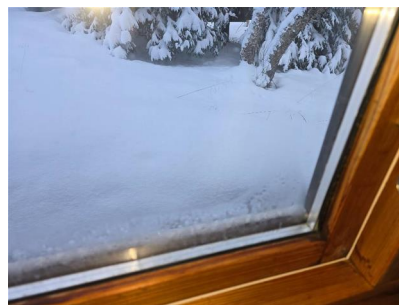
Isolerglas är äldre.

Befintliga fönster är äldre vilket betyder att tätningen mellan fönsterrutorna kan vara sämre. Detta kan leda till att missfärgning/imma kan uppstå mellan glasrutorna. Vilket har hänt i entréhallen och i sovrum 3

Isolerglas som är punkterade tyder på att tätningen mellan rutorna är bristfälliga.

Kontakta glasmästare för åtgärdsförslag och bedömning av omfattningen av ett eventuellt fönsterbyte.

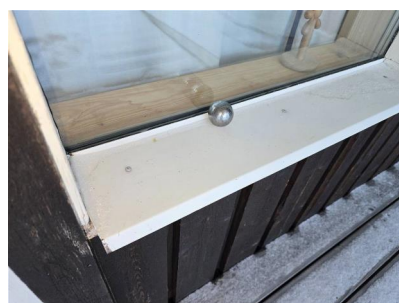
Fönsterbleck lutar fel. (Fönster som är placerade under altantaket.)

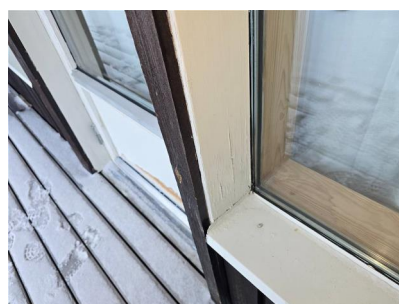
Fönstersmygar börjar bli i behov av underhåll vid altanen.

För att öka livslängde rekommenderas målning/underhåll.

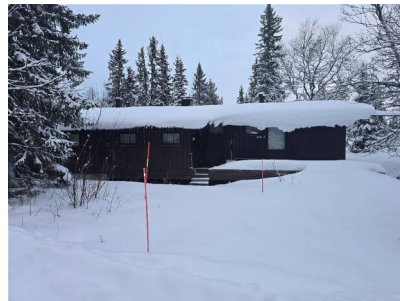
Snötäckta ytor på tak.

Eftersom delar av den utvändiga besiktningen inte kunnat utföras på grund av snötäckta ytor rekommenderas en kompletterande besiktning när dessa delar är fria från snö.

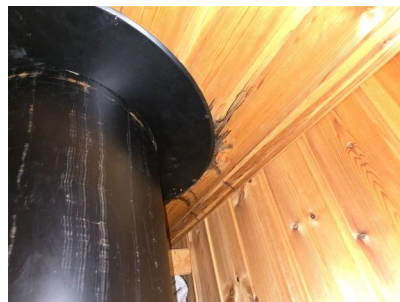
Fuktfläck noteras i anslutning till kaminröret. Fuktindikerad utan anmärkning.

Vi rekommenderar en fördjupad undersökning av orsak och omfattning till fuktfläcken.

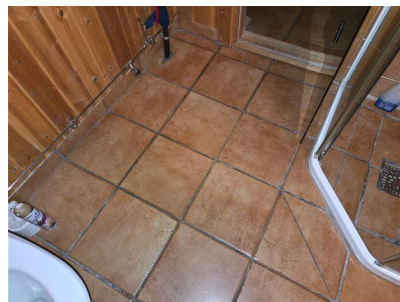
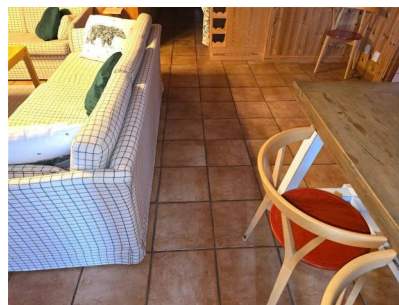
Klinker har hålrums ljud ("Bom").

Felet som uppstått kan vara att vidhäftningen är sämre.

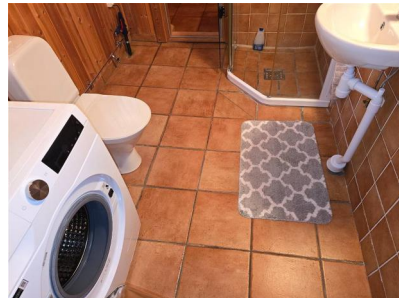
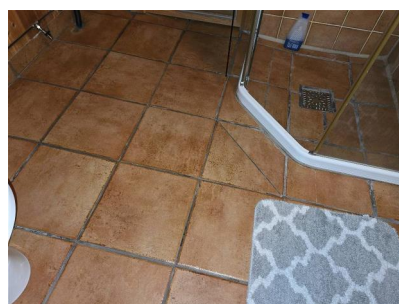
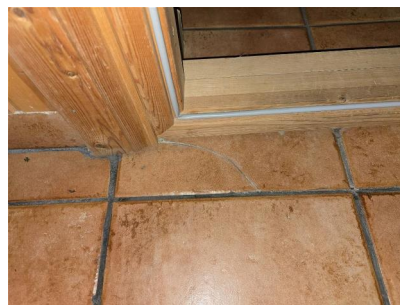
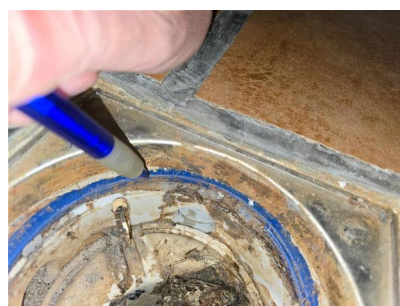
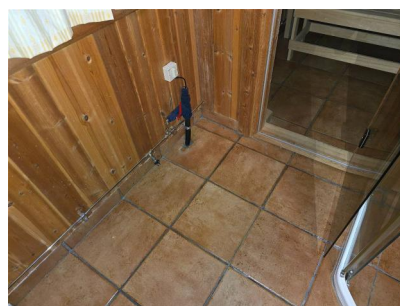
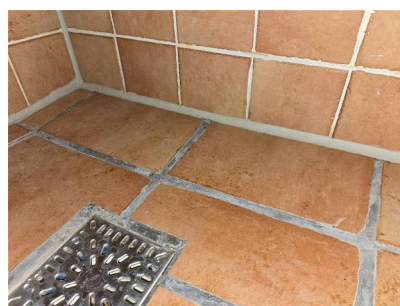
Vi rekommenderar att man planerar för en renovering av badrummet på grund av att den tekniska åldern är passerad, klinkerplattor rör på sig, samt några andra riskfaktorer. Se anmärkning.

Våtutrymmet har äldre yt-/tätskikt.

- Utrymmet är äldre och har passerat tiden för sin tekniska livslängd.
- Klinkerplattor rör på sig utanför duschplatsen.
- " Bomljud" förekommer på klinkergolvet. ( Se även allmänt)
- Spricka finns i kakelplatta vid dörren till bastun.
- Om det finns ett tätskikt som är uppvikt stopp mot entréhallen har ej kunnat konstateras.
- Tätskiktet fel monterat i golvbrunnen. (sticker ut under klämringen.)
- Rörgenomföring finns i golvet. Vilket var godkänt vid uppförandet av utrymmet.
- Mjukfog i golv/vägg vinkel i duschplats. Om det inte finns en hårdfog bakom mjukfogen kan inte vatten som rinner mellan tätskikt och kakelplattor transporteras till golvbrunnen.
- Ballofix kopplingar saknar ändlock.

Renovering av utrymmet rekommenderas. Kontakta en behörig våtrumsentreprenör för en renovering. I samband med renoveringen bör omkringliggande konstruktioner kontrolleras för att upptäcka eventuella följskador.

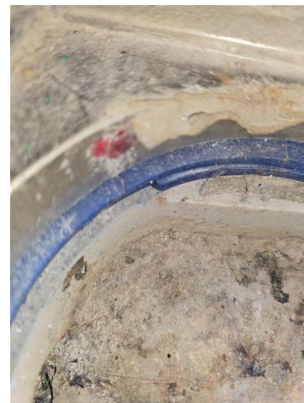
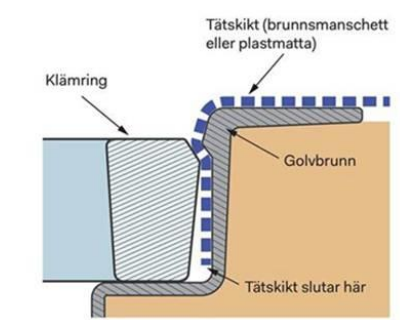
Tätskikt är felmonterat i golvbrunnen. Golvbeläggningen sticker ut under klämringen.

När tätskikt är felmonterat i golvbrunnen innebär det risk för fuktskador. Vatten kan tränga ner i omkringliggande konstruktioner med fuktrelaterade skador som följd.

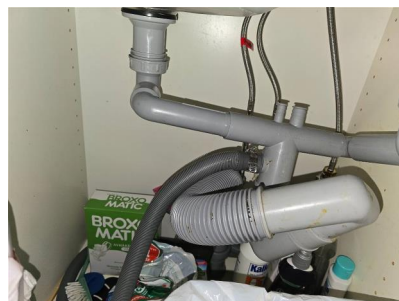
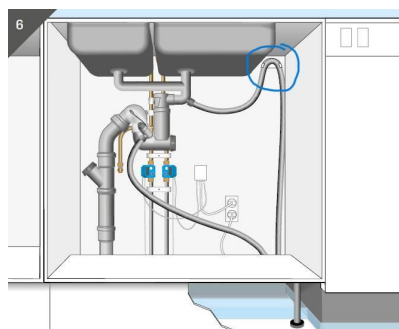
Upphångningsbygel saknas på avloppslang från diskmaskinen.

För att hindra brott på avloppslang rekommenderas komplettering av upphångningsbygel.

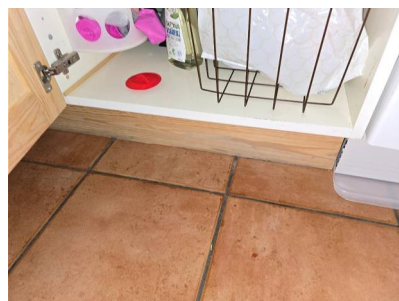
Fuktskydd saknas i diskbånksskåp.

För att upptäcka eventuella läckage, installera ett fuktskydd.

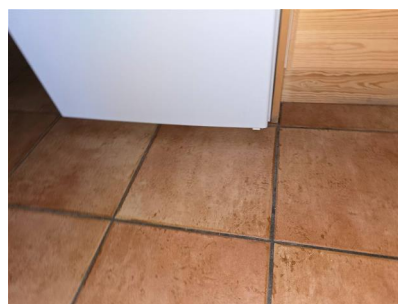
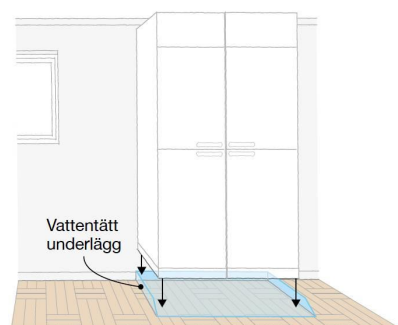
Fuktskydd saknas under kyl/frys.

För att upptäcka eventuella läckage, installera ett fuktskydd.

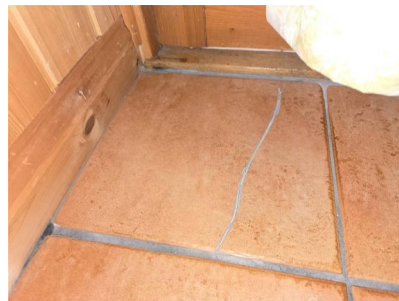
Spricka noteras i klinkerplatta.
