# Besiktningsprotokoll

Anticimex Försäkringsbesiktning i samarbete med Fastighetsbyrån

| Fastighetsadress:<br>Gamla Gatan 5 | |

| Besiktningsdatum:<br>2025-12-16 | Protokollnummer:<br>69453237 |

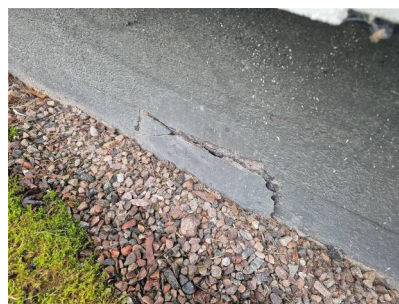
Sprickor finns i sockel.

Dessa bedöms inte ha lett till bakomliggande skador.

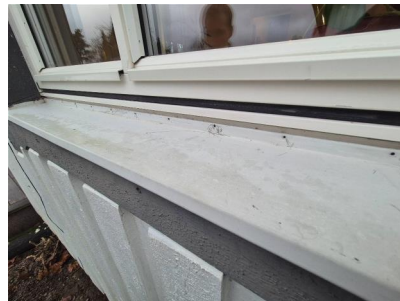
Fönsterbleck är otäta vid infästningar.

Eftersom fönsterblecken är otäta finns risk att vatten rinner in i väggen vilket i sin tur kan leda till fuktskador i väggkonstruktionen.

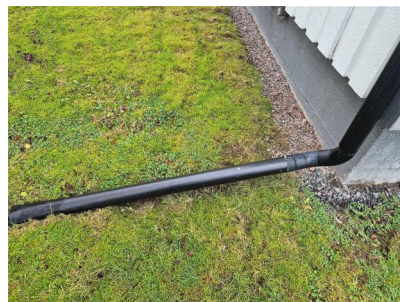
Stuprör är inte anslutna till markledning (vissa stuprör leds bort från huset med rör)

Stuprör som inte är anslutet till markledning kan medföra en ökad fuktbelastning på grundmur/sockel som i sin tur kan leda till fuktrelaterade skador.

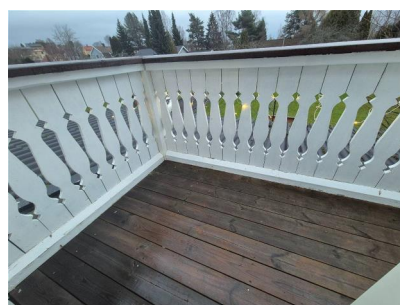
Tröskelbleck är otätt vid infästning.

Eftersom tröskelbleck är otätt finns risk att vatten rinner in i väggen vilket i sin tur kan leda till fuktskador i väggkonstruktionen.

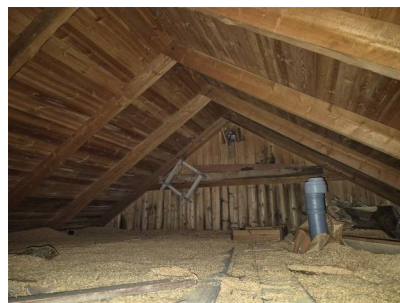
Fuktkvoter uppmättes i takstolar och underlagstak till mellan 12-15% Risk för mikrobiell tillväxt inträffar vid 75% relativ luftfuktighet vilket motsvarar 17% fuktkvot i furuvirke. Observera att fuktigheten på vinden ändras över säsongen, fuktigast är det vindtertid.

Avloppsavluftningen avslutas på vinden.

Lokala fläckar finns på insida underlagstak och bedöma vara från tiden innan takomläggningen.

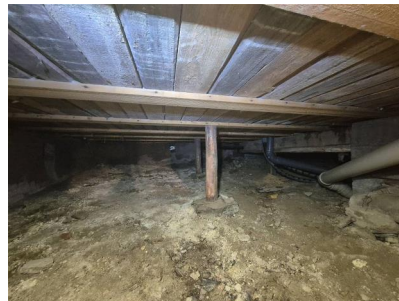
Slammad grundmur av betong.  
Mellan grundmur och bjälklag finns papp.  
Stöttor till bärlinor står mot natursten.  
Bjälklag består av: trossbottenbrädor-blindbottenbrädor-blandat isoleringsmaterial-golvreglar.  
Fuktkvoter uppmättes i bjälklag till mellan 13-16%  
Risk för mikrobiell tillväxt sker vid en relativ fuktighet vid 75% vilket motsvarar 17% fuktkvot i furuvirke.  
På marken finns ej ångspärr och viss mängd mikrobiell påväxt finns på marken.

Uteluftsventilerade krypgrunder med bjälklag av organiskt material har ofta fuktskador på grund av naturlig fuktpåverkan. Detta kan resultera i mikrobiella skador (angrepp av mikroorganismer) och, i värsta fall, rötskador. Mikrobiell lukt kan då spridas till boendemiljön.

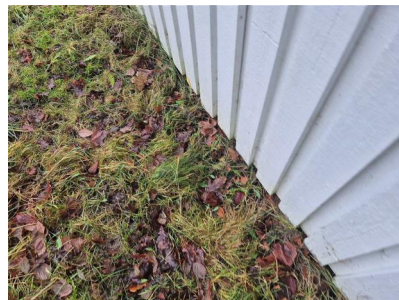
Avståndet mellan fasadbeklädnaden och marken är inte tillräckligt.

Eftersom fasadbeklädnaden avslutas för nära mark finns risk för att fukt från marken sugas upp i fasadpanelens nederkant. Detta kan orsaka fuktrelaterade skador i fasadbeklädnaden och bakomliggande konstruktioner.

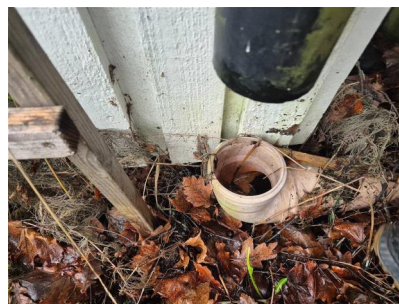
Stuprör är bristfälligt anslutet till markledning.

Stuprör som avslutas intill byggnaden (ovan mark) kan medföra en ökad fuktbelastning på grundmur/sockel som i sin tur kan leda till fuktrelaterade skador.

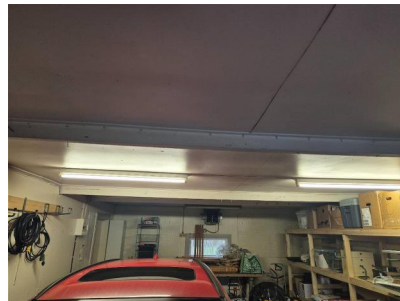
Golvbrunn finns ej i garage.

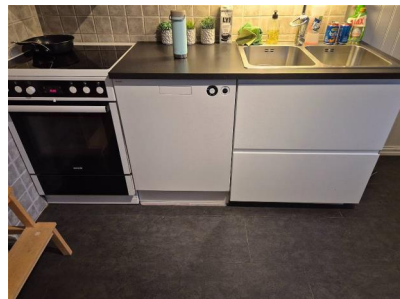
Droppskydd finns ej i diskbänkskåp och avloppsslangen till diskmaskinen är ej förankrad med upphängningsbygel.

Förankra avloppsslangen och montera droppskydd i skåpet.

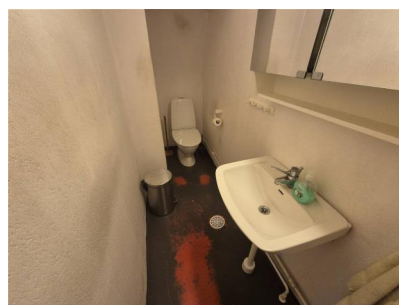
Våtutrymmet har äldre yt-/tätskikt, gjutjärnsbrunn samt rör genomföringar i golv.

Eftersom funktionen, som innebär att ytskiktet/tätskiktet ska vara vattentätt, kan vara nedsatt finns en ökad risk att vatten tränger igenom ytskiktet/tätskiktet med vattenskador i omkringliggande konstruktioner som följd.

Fuktindikering i utrymmet gav inga förhöjda fuktindikationer.

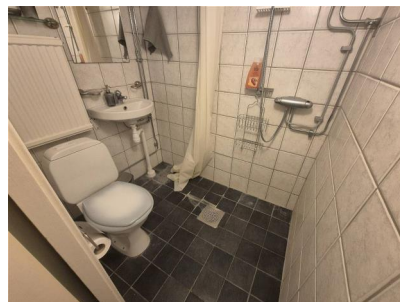
Äldre gjutjärnsbrunn, fläckar finns på beklädnader.  
Bomljud förekommer i både golv och vägg.

Detta är förväntade noteringar i ett våtrum med keramiska beklädnader placerat under marknivå.

Normala fuktvärden indikerades mot klinker/kakel.
