UN: 2025-118

Utlåtande över

ÖVERLÅTELSEBESIKTNING

VADSTENA KATTFOTEN 3
KUNG VALDEMARS VÄG 119

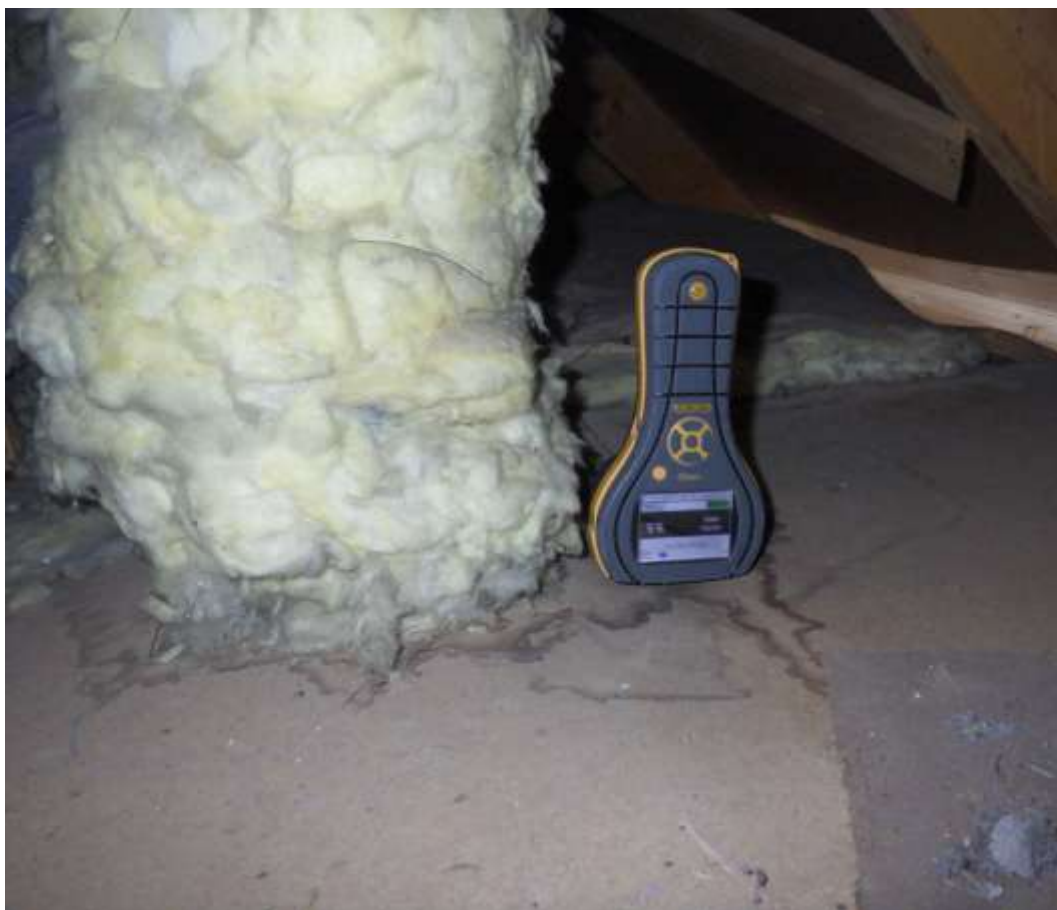
Konstruktion 2

Fuktmärke på golv vid ventilationsrör, se bilaga 4.

Byggnadsdel:	Huvudbyggnad.
Utrymme:	Sidovind mot söder.
Konstruktion:	Golv.
Konstruktions- uppbyggnad:	Isolerat bjälklag med golvspånskivor.
Fuktmätning:	Fuktkvotsmätning i fuktmärke på golvskiva vid ventilationsrör.

Kommentar: **Fuktkvotsmätning 9,5 % = Normalt värde**

Sammanfattning: Fuktmätningen uppvisade inga förhöjda fuktvärden.

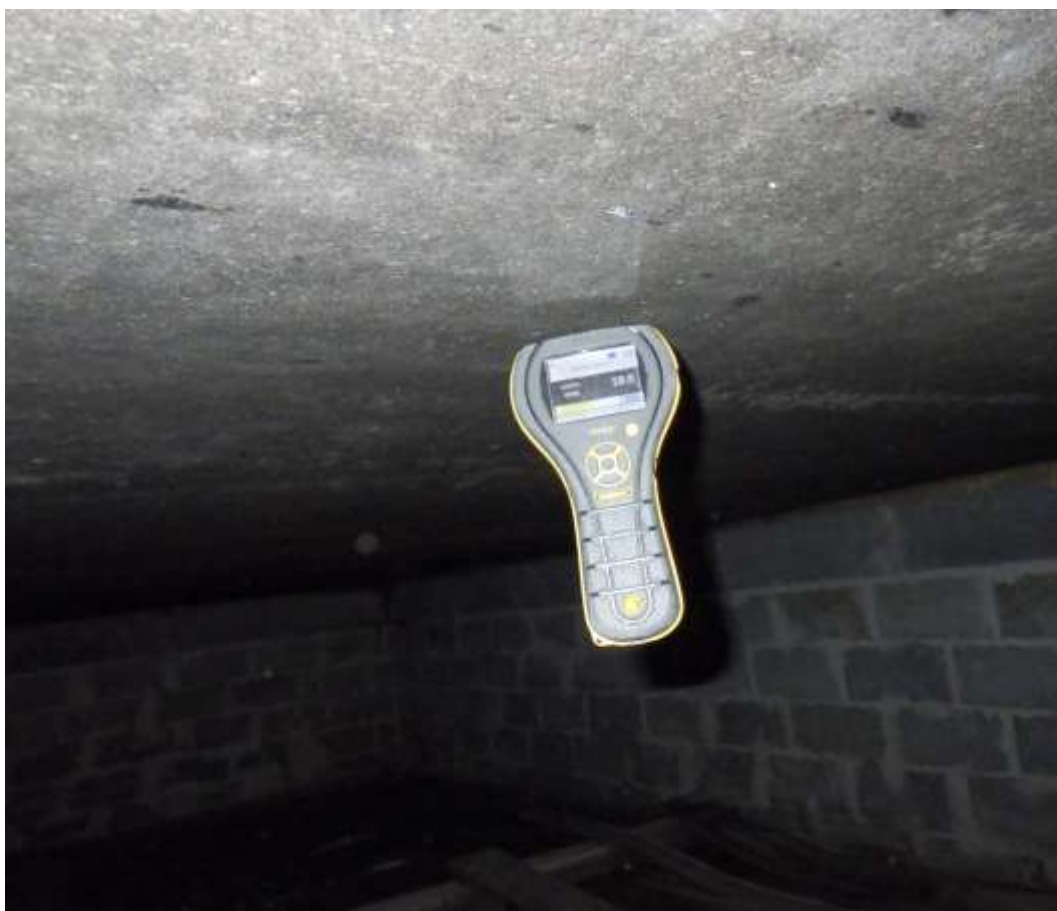
Konstruktion 3

Uteluftsventilerade kryppgrunder är kända riskkonstruktioner. Risken består framförallt i att varm och fuktig luft sommartid kan kondensera i den något kallare grunden och orsaka förhöjda fukthalter i grunden. Detta kan leda till skador i form av elak lukt, mögel och/eller röta på omgivande konstruktioner.

Byggnadsdel:	Huvudbyggnad.
Utrymme:	Krypgrund.
Konstruktion:	Trossbotten.
Konstruktions- uppbyggnad:	Isolerat bjälklag av trä under uppvärmt utrymme.
Fuktmätning:	Fuktkvotsmätning i trossbottenskiva i del mot norr.

Kommentar: **Fuktkvotsmätning 18,0 % = -----RISK-----**

Sammanfattning: Fuktmätningen uppvisade något förhöjda fuktvärden.

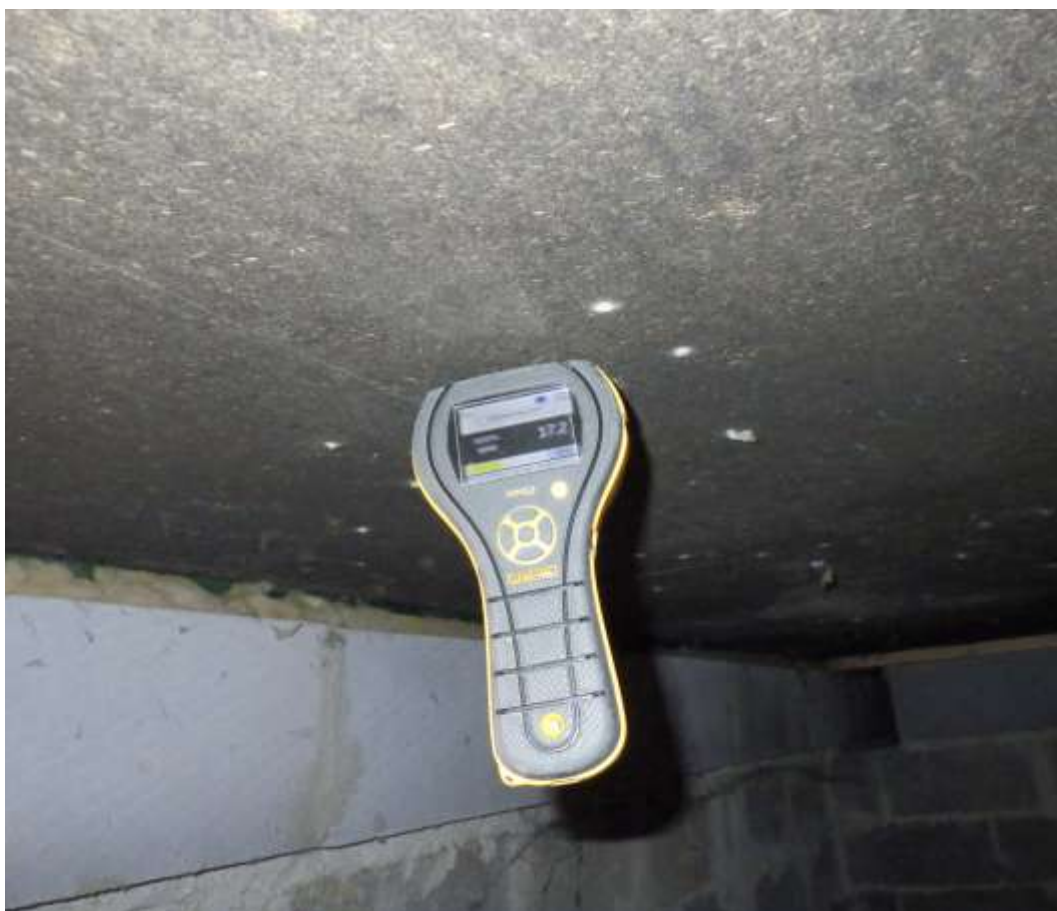
Konstruktion 4

Byggnadsdel:	Huvudbyggnad.
Utrymme:	Krypgrund.
Konstruktion:	Trossbotten.
Konstruktions- uppbyggnad:	Isolerat bjälklag av trä under uppvärmt utrymme.
Fuktmätning:	Fuktkvotsmätning i trossbottenskiva i del mot söder.

Kommentar: **Fuktkvotsmätning 17,2 % = -----RISK-----**

Sammanfattning: Fuktmätningen uppvisade något förhöjda fuktvärden.

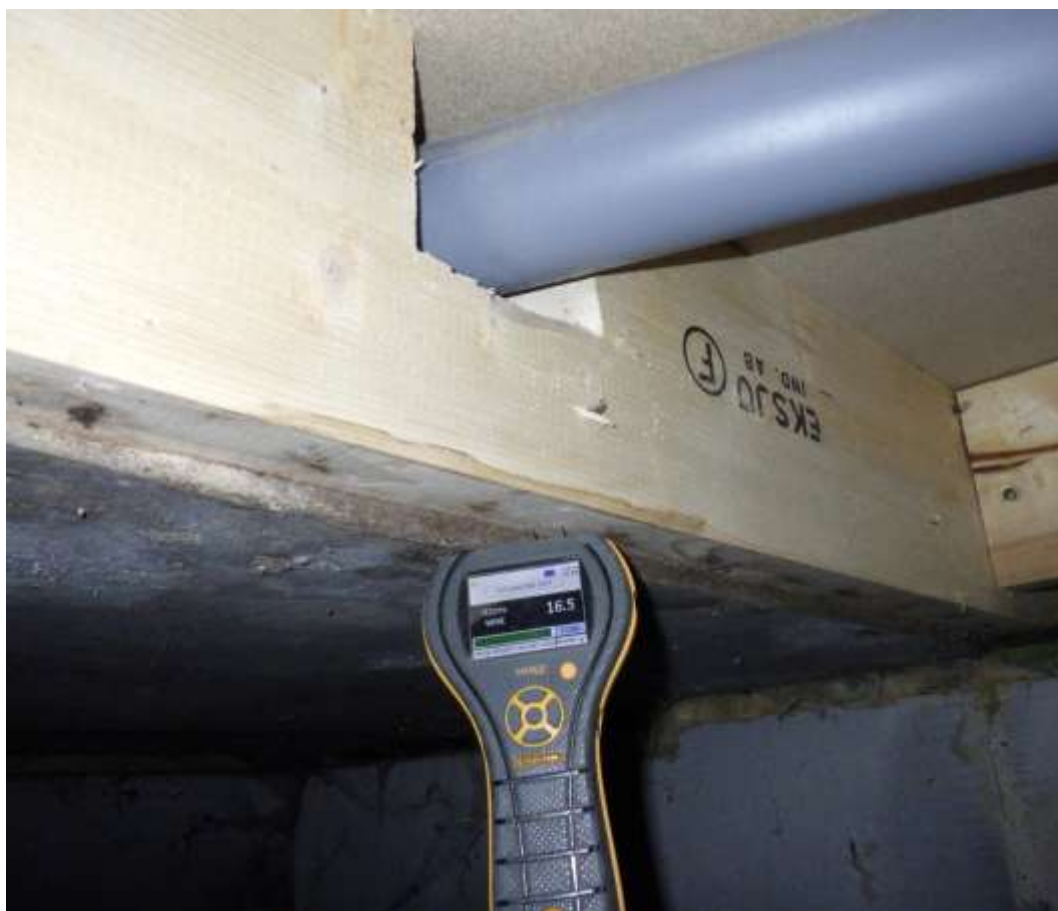
Konstruktion 1

Vid besiktningsstillfället upptäcktes ett mindre läckage i trossbotten under wc/dusch, läckaget lokaliserades till avlopp under tvättställ. Läckaget åtgärdades och beslut togs att utföra en kompletterande fuktmätning i bjälklaget innan återställande med isolering och trossbottenskiva. Kompletterande fuktmätning i bjälklaget utförd 2025-11-11, i övrigt se bilaga 4.

Byggnadsdel:	Huvudbyggnad.
Utrymme:	Krypgrund.
Konstruktion:	Trossbotten.
Konstruktions- uppbyggnad:	Isolerat bjälklag av trä under uppvärmt utrymme.
Fuktmätning:	Fuktkvotsmätning i golvbjälke under tvättställ i wc/dusch.

Kommentar: **Fuktkvotsmätning 16,5 % = Normalt värde**

Sammanfattning: Fuktmätningen uppvisade inga förhöjda fuktvärden.
