Tunnan 35

Furuvägen 29

| Uppdragsnummer | AB6362 |

## Bilaga 1 för kontroll av valda konstruktioner

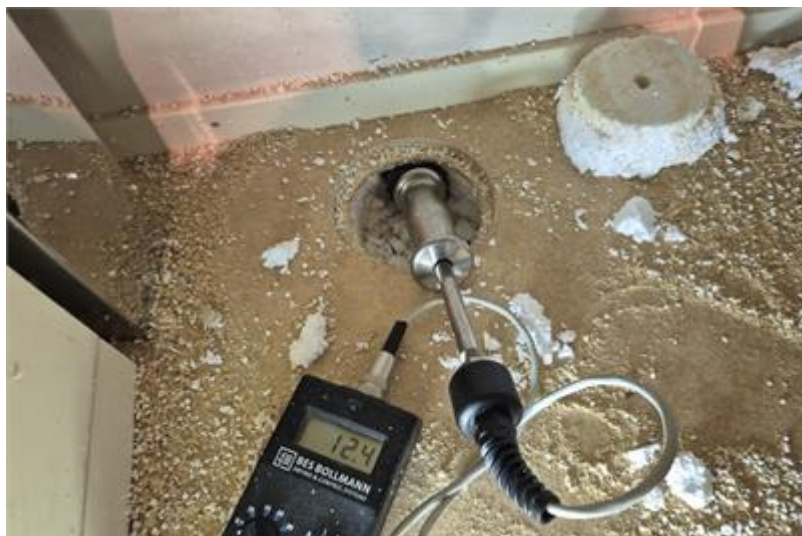
| Byggnadsdel | Golv entréplan |
| Konstruktionsdel | Flytande golv på betongplatta |
| Konstruktionsuppbyggnad | Invändigt ytskikt (plastmatta/parkett), golvspånskiva, ca 8 cm cellplastisolering, plastfolie under isolering och uppvikt mot syll, sand-avjämning, betongplatta. |

Stickprovskontroll utfördes, via provhål mättes fuktkvot i väggsyll till ca 13% FK.

I kök mättes i yttervägg snett ned under golvnivå med långa stift till ca 11-12% FK.

Det kritiska gränsvärdet för mikrobiell tillväxt brukar anges till ca 17% fuktkvot (FK).

Notera att stickprovsmässig undersökning är utförd samt att mätvärden normalt sett kan variera över årstiderna. För att säkert fastställa konstruktionens kondition och fuktstatus måste en mer omfattande undersökning utföras.
