**Fastighetsuppgifter**

Vinnö 8:3

Sparvgatan 15

| Uppdragsnummer | G36273 |

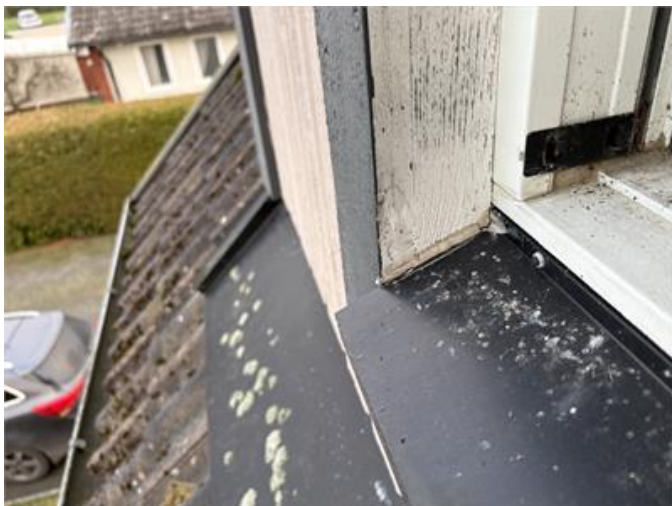
| Besiktningsresultat | | | | | |
|---|---|---|---|---|---|
| Fönster/Dörrar | | x | | | -De äldre fönsterpartierna till källare samt en del fönster till övreplan har underhållsbehov. Det noterades även bristfälligt monterade fönsterbleck, bleck till kupa saknar uppvik.<br>-Tröskelplåt till entrédörr finns ej vilket rekommenderas att monteras.<br>-Enstaka äldre isolerglaskassetter förekommer, se därför info på protokollets sista sida pos. 11. Inga missfärgade kassetter noterades vid besiktningen. |

Fönsterbleck utan uppvik.

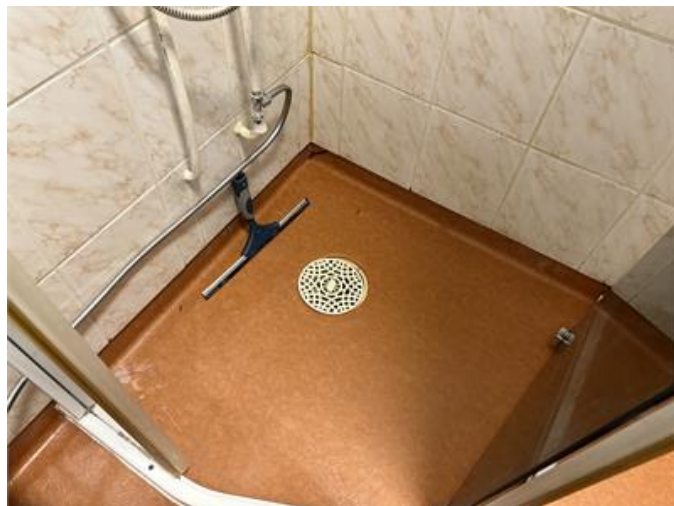
| Besiktningsresultat | | | | | |
|---|---|---|---|---|---|
| Dusch/wc | | | x | | -Utrymmets installationer och ytsikt/fuktskydd/golvbrunn är ålderstiget med brister vilket medför till ökad risk för fukt och läckageskador. Glipor och förslitningar förekommer till plastmatta. Golvfall mot golvbrunn är bristfälligt, bakfall förekommer. Rör genomföringar förekommer i duschens vägg. Fuktindikering som utfördes i utrymmet var utan anmärkning.<br>-Våutrymmet bedöms ha ett relativt närliggande renoveringsbehov. |

Dusch/wc entréplan bedöms ha ett relativt närliggande renoveringsbehov.

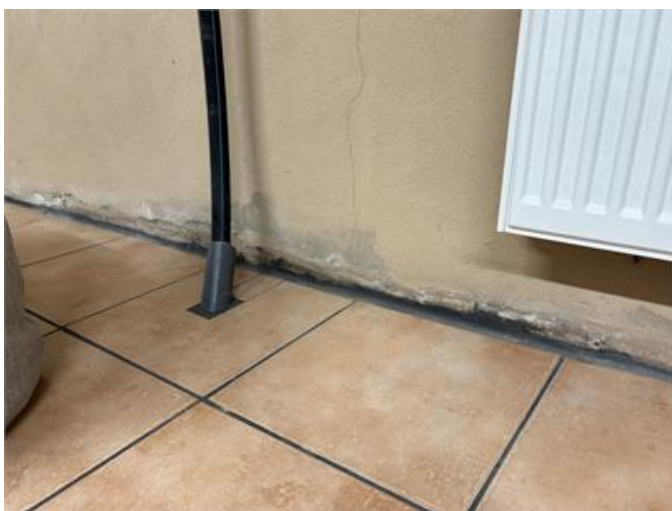
Eftersom källarens utvändiga fuktskydd (dagvattensystem, dräneringssystem samt fuktskydd utvändigt källarytternväggarna) är ålderstiget (det ursprungliga) så kan systemet ha nedsatt funktion. För källaren gäller att något förhöjd fukt indikerades mot nedre delar av ytterväggar samt noterades lokalt kalk/saltutfällningar/puts/slapp vilket indikerar på viss fuktinträngning.

Att viss förhöjd fuktindikering förekommer anses vara normalt då fukt kapillärt transporteras genom betongplattan och upp i väggarna. Detta är inte något problem om man inte låter något organiskt material vara i kontakt med ytterväggar eller betonggolv. Risk finns att färg och möjligtvis även puts, kan släppa på nedre delar av väggarna. Vill man minimera fuktinträngning så måste källarens utvändiga fuktskydd åtgärdas.

Viss fuktinträngning i normal omfattning noterades i källaren.

Det rekommenderas att källaren även fortsättningsvis värms upp samt att luftavfuktare med fördel kan användas.

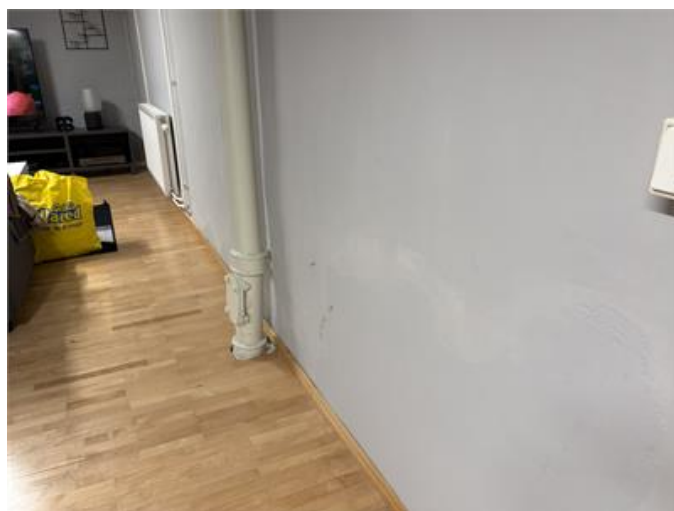
I gillestugan finns flytande golv mot betongplatta. Golvkonstruktion med fuktskyddsmatta/platonmatta samt övergolv. Risken med flytande golvkonstruktioner/täta ytskikt är att det på grund av naturlig fukt från betongplattan kan bildas mikrobiella angrepp med risk för spridning av mikrobiell lukt till boendemiljön som följd. I några utrymmen finns golvlister av trä samt målade källarväggar. Vid framtida renoveringar rekommenderas att de organiska materialen(golvlister) tas bort och täta ytskikt byts ut och ersätts med fuktsäkra material så som exempelvis klinker till golv och puts/färg till vägg som är avsedd för källare.

Installationer för vatten och avlopp har blandad ålder men är till stor del äldre. Installationer så som vattenledningsrör och avloppsrör som är ålderstiget har ett kommande renoveringsbehov.

Gillestuga med flytande golvbeklädnad. Avlopp är ursprungliga gjutjärnsrör.
