# Besiktningsprotokoll

Anticimex Försäkringsbesiktning i samarbete med Fastighetsbyrån

| Fastighetsbeteckning:<br>Smultronet 10 | |
| Fastighetsadress:<br>Trängkårsvägen 67 | |

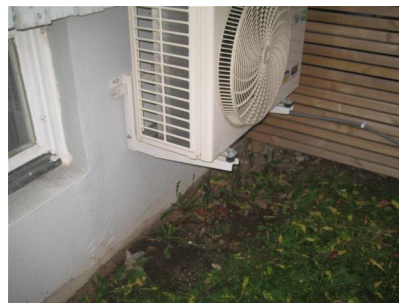
Kondensvatten från luftvärmepumpens utedel leds inte bort från husgrunden.

Detta medför ökad risk för att vatten tränger in i anslutande konstruktioner, vilket i sin tur kan leda till fuktrelaterade skador. Observera att besiktning av byggnadens värmesystem eller värmepumpen inte har ingått i uppdraget.

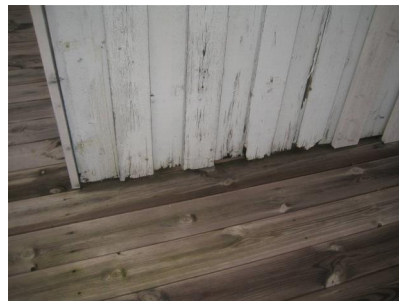
- Panelbrädor har rötskador.
- Fasadpanelen är i behov av målning/underhåll.

Fasadbeklädnad och träkonstruktioner där målningsbehov finns riskerar att få fukt- och rötskador på grund av sämre vattenavvisande förmåga. För att öka livslängden på fasadbeklädnaden rekommenderas målning och underhåll. I samband med ommålning rekommenderas att de rötskadade panelbrädorna byts ut.

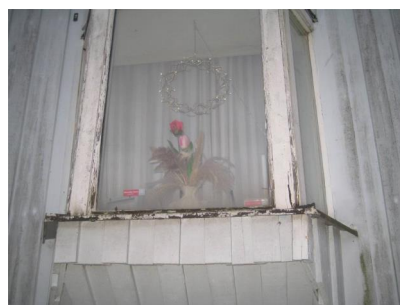
Äldre Isolerglas är delvis punkterade (missfärgade/imma mellan rutorna).

Isolerglas som är punkterade tyder på att tätningen mellan rutorna är bristfälliga.

Kontakta glasmästare för åtgärdsförslag och bedömning av omfattningen av ett eventuellt fönsterbyte.

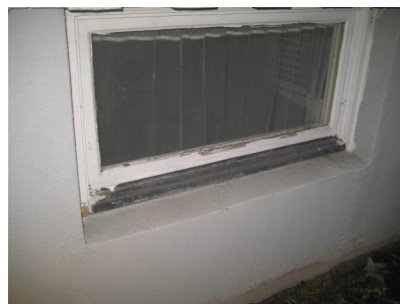
Fönster är bitvis i behov av målning/underhåll.

Fönsterbågar och fönsterkarmar där målningsbehov finns riskerar att få fukt- och rötskador på grund av sämre vattenavvisande förmåga.

För att öka livslängden på fönster rekommenderas målning och underhåll.

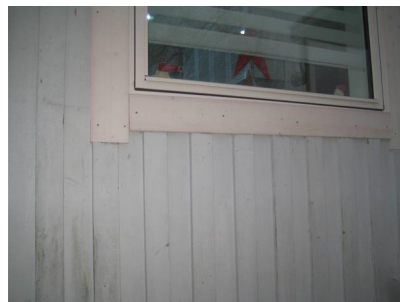
Fönsterbleck saknas på fönster.

Avsaknad av fönsterbleck medför en ökad risk för att vatten kan rinna in och orsaka fuktrelaterade skador i omkringliggande konstruktioner.

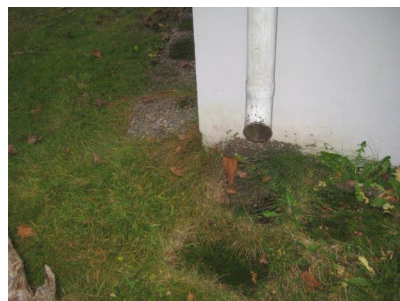
Stuprör avslutas ovan mark.

Stuprör som inte är anslutet till markledning kan medföra en ökad fuktbelastning på grundmur/sockel som i sin tur kan leda till fuktrelaterade skador.

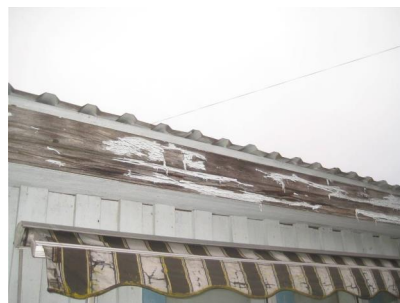
Hängränna saknas bitvis och röta i takfots skivor.

När hängrännor saknas utsätts fasad och grund för ökad fuktbelastning, vilket i sin tur kan leda till fuktskador i bakomliggande konstruktioner.

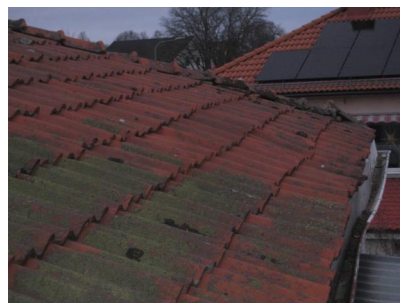
Yttertaket är äldre, pannor har bitvis släppt från bärläkt, taklinjen bågnar vid utbyggnad.

Takpannor, plåtdetaljer och underlagspapp har enligt vår bedömning en begränsad livslängd. Eftersom husets taktäckning är äldre har det ett minskat motstånd mot vatteninträngning. Detta i sin tur kan leda till fuktskador på träläkt och vidare ner i underliggande konstruktioner. För att kontrollera orsaken till och omfattningen av brister i taket samt eventuella följdskador rekommenderas att en fördjupad undersökning utförs.

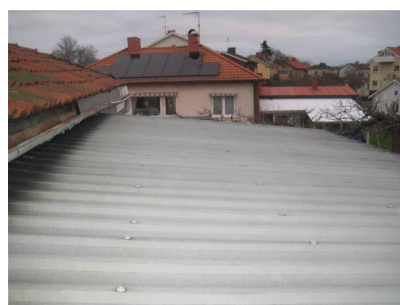
Låglutande tak har fel taktäckning.

Taktäckningen av plåt är inte anpassad till taklutningen. Risk finns för läckage med fuktskador som följd.

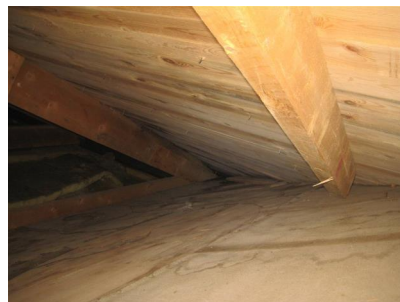
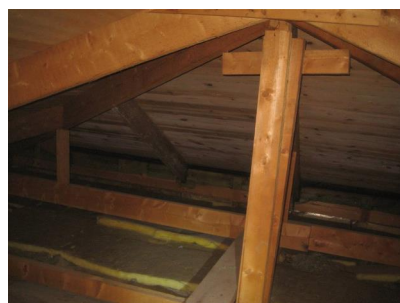
Mikrobiell påväxt finns på underlagstaket samt lokala fläckar.

Den upptäckta mikrobiella påväxten på underlagstaket kan vara ett tecken på att vinden tillförs fukt inifrån bostaden och/eller uteluften.

Vi rekommenderar en fördjupad undersökning för att bedöma orsak och omfattning av ovanstående noteringar.

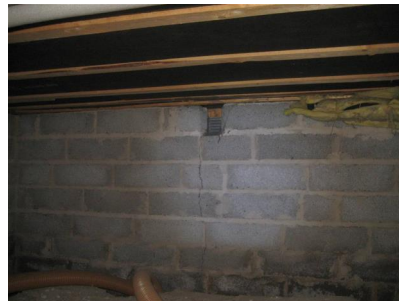
-Vid kontroll av konstruktionen i krypgrund uppmättes fuktvärden under kritisk fuktnivå för mikrobiell tillväxt och normal lukt upplevdes. Markplast saknas och en del sprickor finns som kan bli större.

Golvbjälklaget ovan den uteluftsventilerade krypgrunden riskerar att drabbas av fuktskador på grund av naturlig fuktpåverkan. Detta kan i sin tur leda till mikrobiella skador (angrepp av mikroorganismer) som kan leda till att mikrobiell lukt sprids till boendemiljön. Fuktkvoten uppmättes till 14 %.

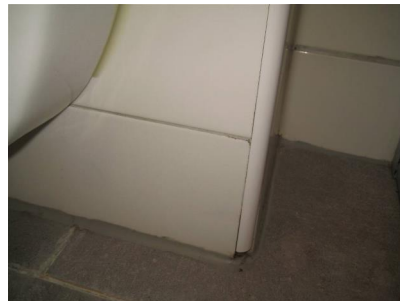
Fuktindikering i utrymmet gav förhöjda fuktindikationer i wc stol inramning.

Vi rekommenderar en fördjupad undersökning för att bedöma orsak och omfattning.
