Bogryd 3:39

Enevägen 4

Uppdragsnummer	O30240
Besiktningsdatum	2025-12-17
Besiktningföretag	OBM Besiktning Väst AB
Besiktningförrättare	Magnus Henriksson
Närvarande	Son till fastighetsägaren
Giltig till och med	2026-12-17

Byggnadsbeskrivning	Byggnadsår
Huset är ett 1-plans med källare	1966
Till eller ombyggnad	Övrigt
	Bostaden var normal möblerad vid besiktningen. Fristående byggnader ingår inte i besiktningen

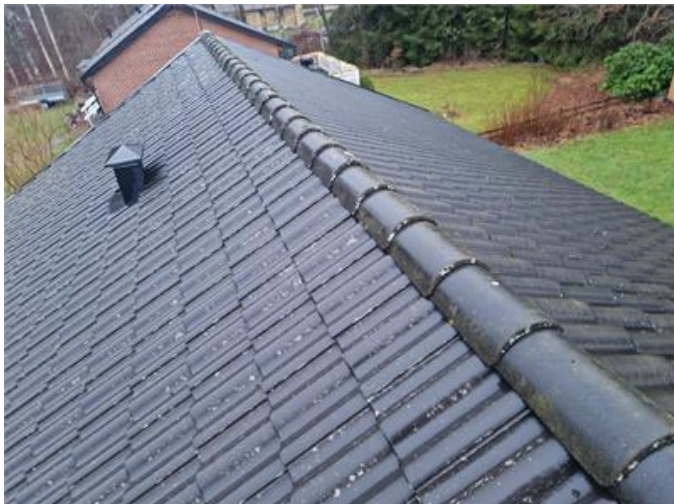
Vy på yttertak

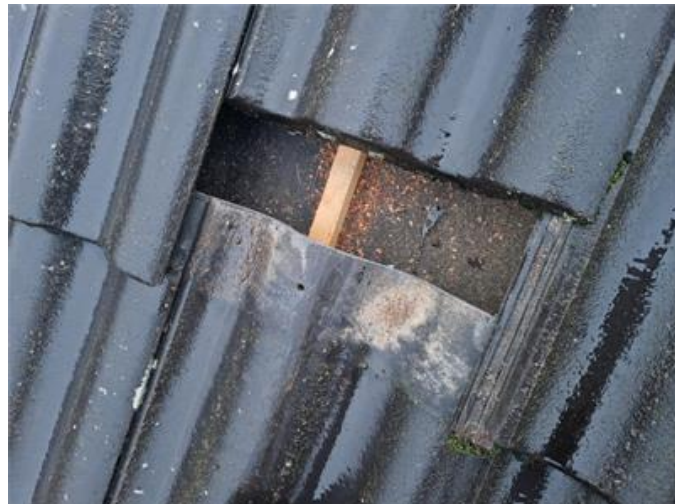
Vy på underlagstak

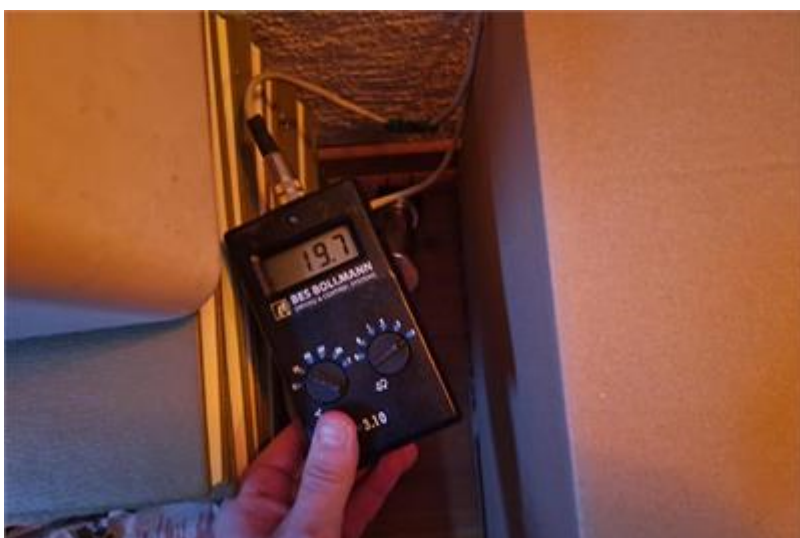
Vid besiktningen utförs stickprovsmässiga fuktmätningar i källaren. Fuktkvoten visade på 19-20% i träregelverk/golv/väggvinkel och gränsvärdet för mikrobiell påväxt ligger på 17%. Det rekommenderas en fortsatt teknisk utredning för att kontrollera orsaken till och omfattningen av detta,

Kritiskt gränsvärde för \*mikrobiell tillväxt i trä är ca 17% fuktkvot.  
(\*=Samlingsnamn på flertalet mikroorganismer så som bakterier, mögel och likvärdigt)

En äldre källare av detta slag utsätts i regel mer eller mindre för permanent fuktpåverkan från angränsande mark. Utifrån erfarenhet är det känt att konstruktioner och beläggningar/beklädnader med organiska material mot golv- och väggytor bör undvikas, då fuktpåverkan och mikrobiell tillväxt (mögel/bakterier) och rötskador kan uppstå i sådana. Det utvändiga fuktskyddet är äldre. Det kan inte uteslutas att brister föreligger alternativt kommer att uppstå i det utvändiga fuktskyddet vilket medför att det äldre utvändiga fuktskydd måste åtgärdas. För att undvika avvikande lukter och fuktskador kan konstruktioner av organiskt material ersättas mot fukttåliga. Vid renovering skall bakomliggande konstruktioner kontrolleras så inga eventuella skador finns kvar innan återställningen.
